7) 地震動、地盤崩落、液状化による甚大な浄水場被害例

表 3.26 地震動、地盤崩落、液状化による甚大な浄水場被害例

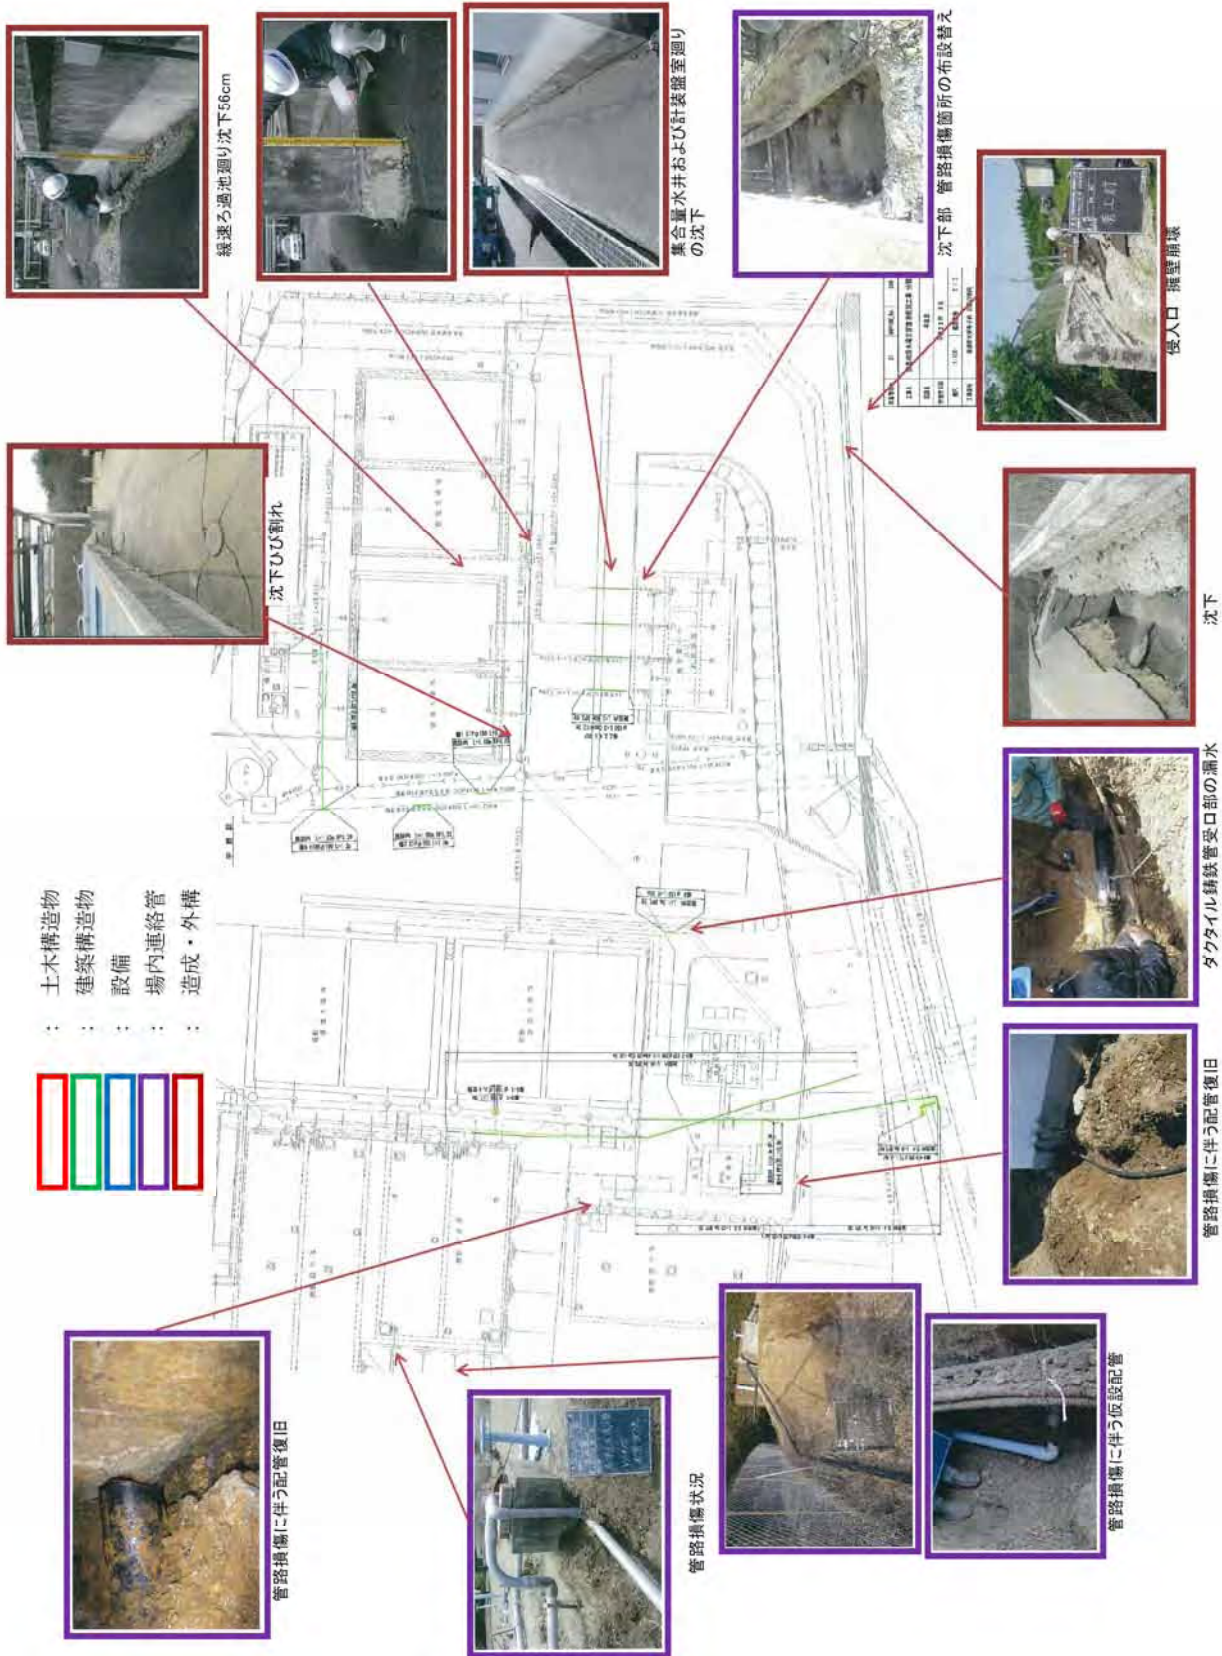
図 3.2 地盤崩落による浄水場被災例（栃木県那須町旧黒田浄水場）

主たる要因	施設名称	震度 建設時期	被害の概要、場所・周辺環境等
地盤崩落	宮城県女川町 鷲神浄水場	震度 5 弱 1955 年建設	山間地の斜面造成地に位置しているが、造成におけるブロック積、法面等が崩壊し、それに伴う地盤崩落が生じ土木、建築構造物、場内連絡管にも被害が生じた。現在は浄水場全体の移設も踏まえて検討中。  
	栃木県那須町 旧黒田浄水場	震度 6 弱 1968 年建設	丘陵地の造成地に位置しているが、地盤崩落により構造物周辺の沈下、場内連絡管路等に被害が生じた。そのため、被害の大きかった施設のみ建て替え中。

宮城県女川町鷺神浄水場、栃木県旧黒田浄水場は、それぞれ、山間地と丘陵地の造成地に築造されており、造成地盤の崩落により施設に被害が生じている。

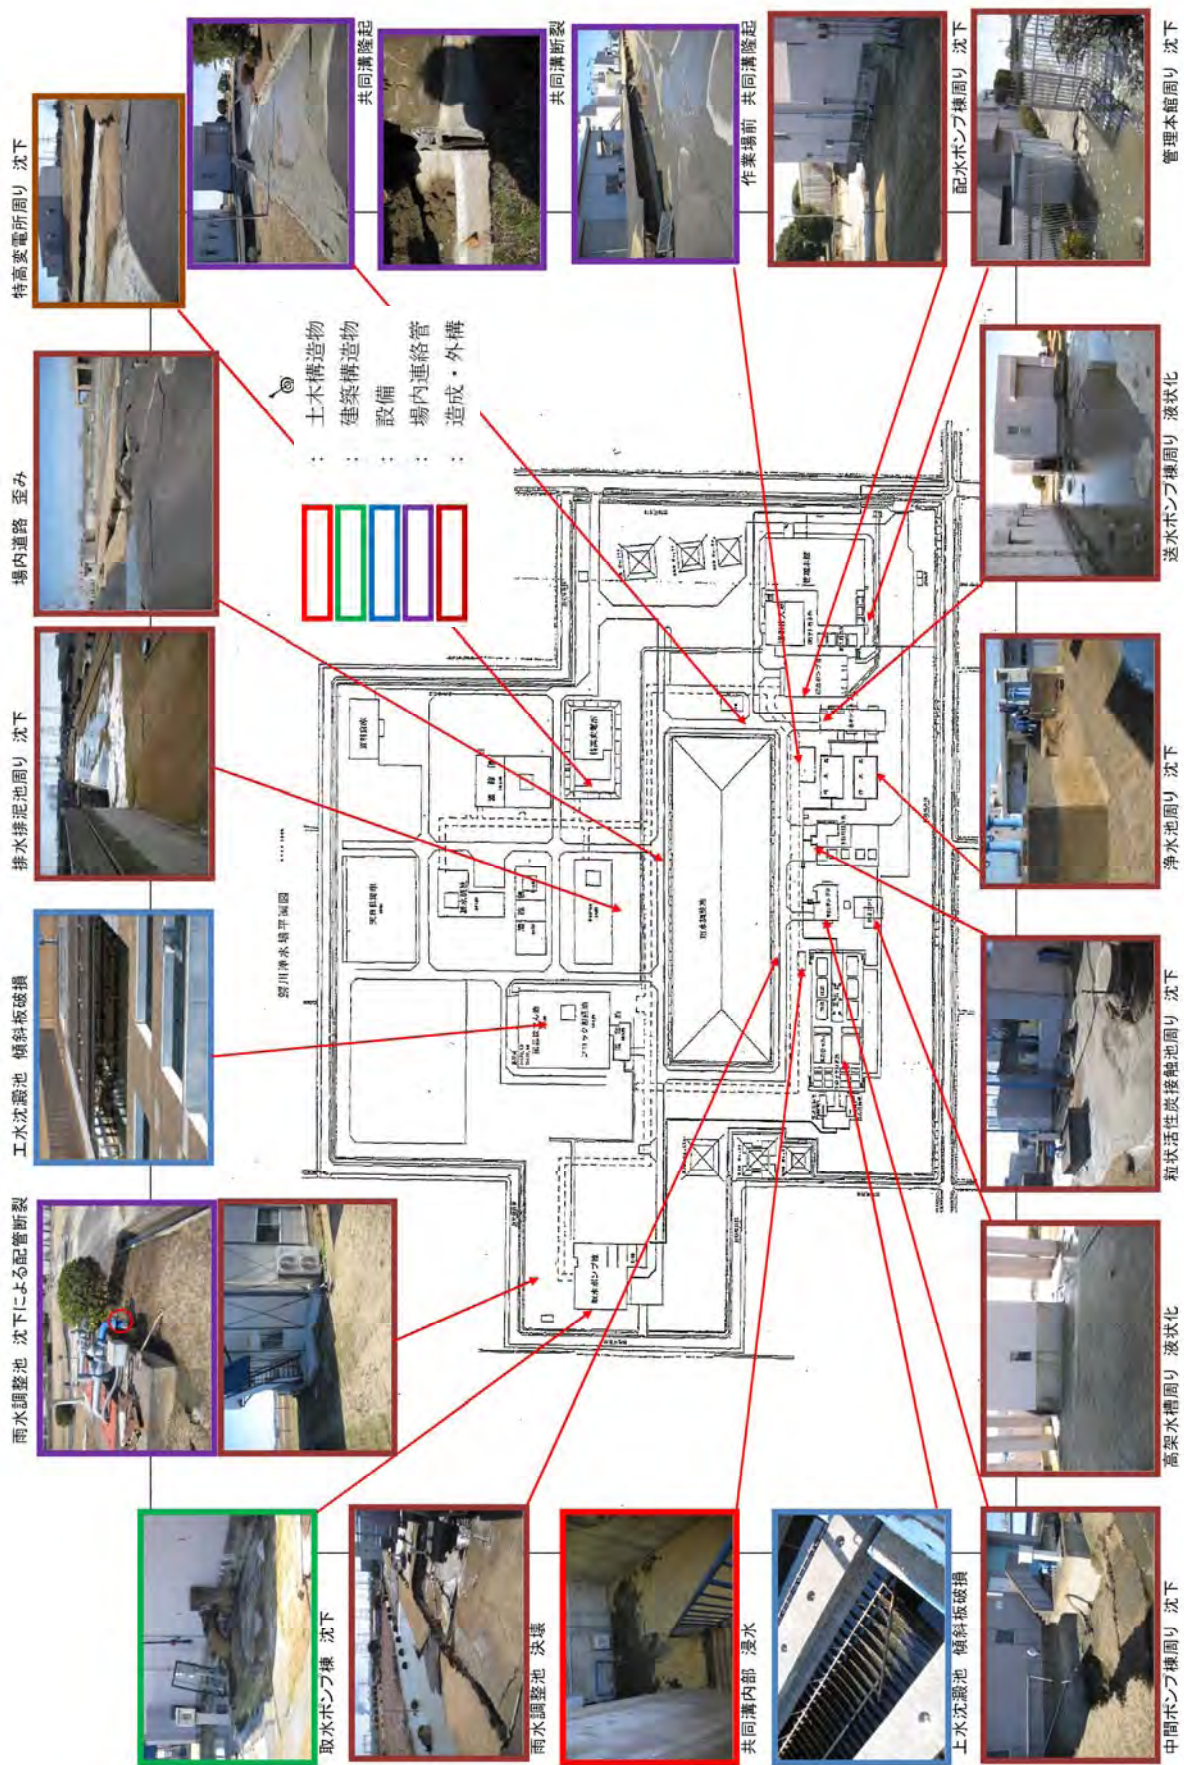
図 3.5 液状化による浄水場被災例（茨城県企業局鰐川浄水場）

また、石巻地方広域水道企業団蛇田浄水場においては、液状化に伴う数十センチの地盤沈下により、沈澱池で底版亀裂および伸縮継手の破損により漏水が発生し、機能停止に陥った。また、ポンプ吐出管の漏水・ポンプの芯ずれ、導水渠の接続部の亀裂、場内連絡管路の離脱等も発生している。茨城県企業局鰯川浄水場においては、液状化による構造物周辺の沈下、共同溝の隆起・断裂等により場内連絡管路が寸断され、復旧に長期間を要した。また、千葉県神崎町神宿浄水場においては、沈澱池にクラックが生じ、場内連絡管路および電気ケーブルが寸断したことにより浄水不能となった。
