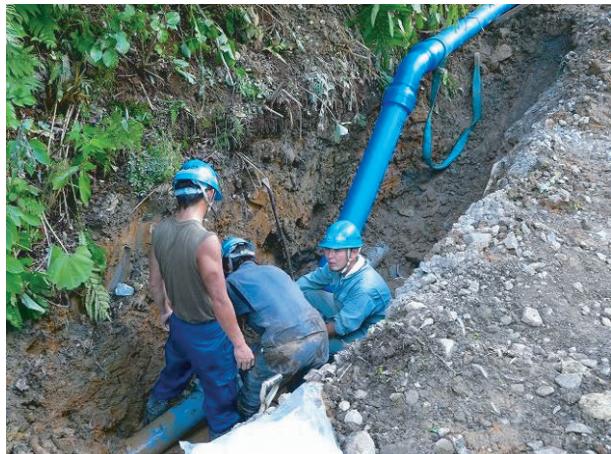
写真 3.2 応急復旧作業の様子

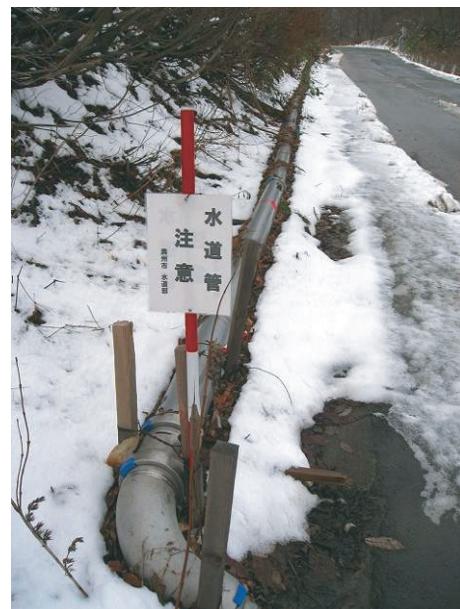
写真 3.3 緊急連絡管の布設
(胆沢地区)
