4.1.3 被害発生地点

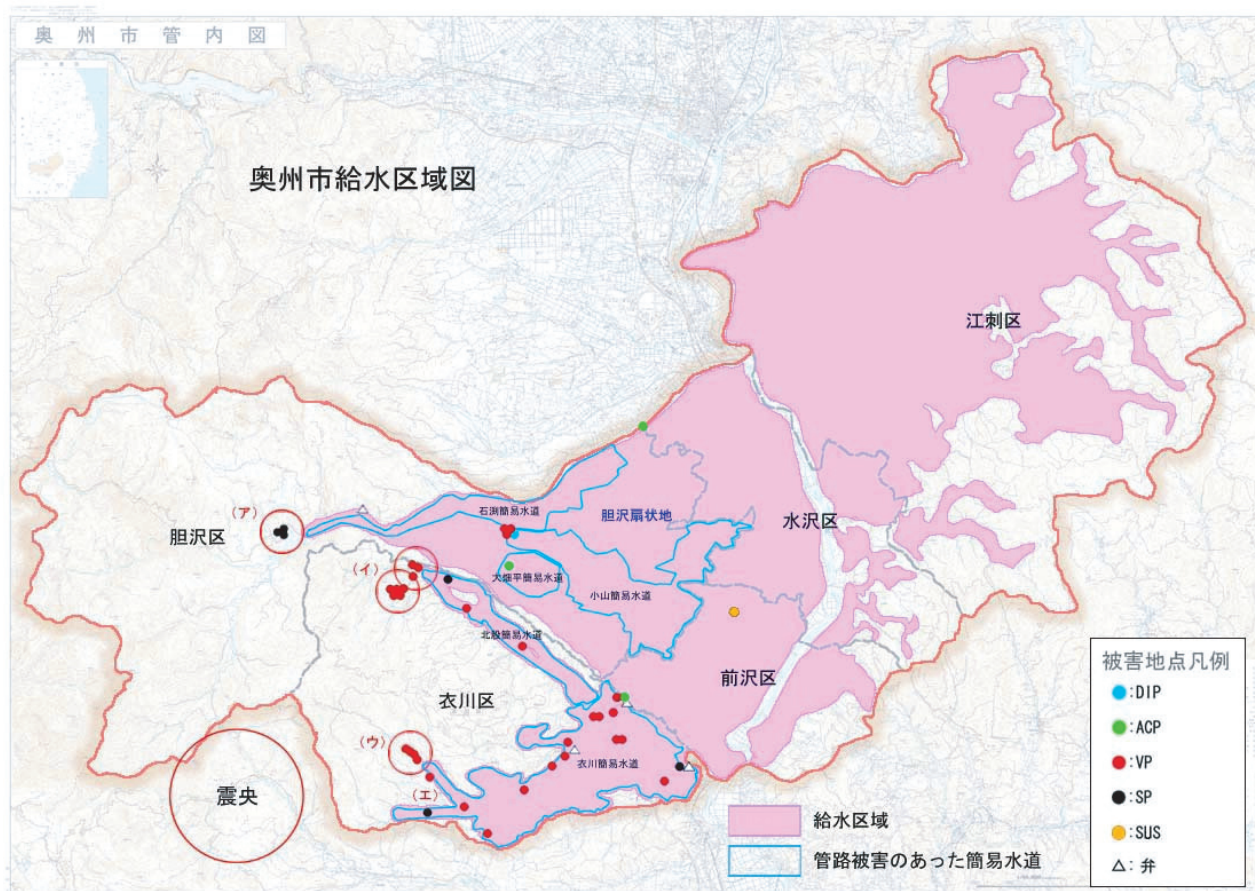
図4.5 奥州市給水区域と管路被害発生地点

奥州市水道事業のうち被害の多かったのは、石湊、北股と衣川の簡易水道事業である。河川に沿った地域、段丘、盛土などで被害が発生した。震央の近くで被害の発生が見られるが、胆沢扇状地では石湊簡易水道事業を除きほとんど被害がなかった。

図4.5に、奥州市給水区域における管路被害のあった簡易水道事業と被害発生地点を、図4.6に地形分類図における簡易水道事業の被害発生地点を示す。
