5章 埋設管路の被害状況

5.1 長岡市水道局の被害

6章 本地震による被害の特徴と教訓

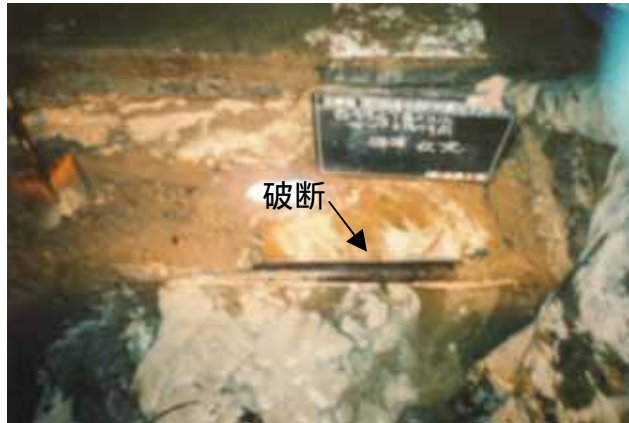
鋳鉄管の被害は印ろう継手の抜けや緩み漏水及び管体破断であった。写真 5.1 に呼び径 75 鋳鉄管の破断状況の例を示す。

写真 5.1 呼び径 75 鋳鉄管の破断状況例(長岡市内)

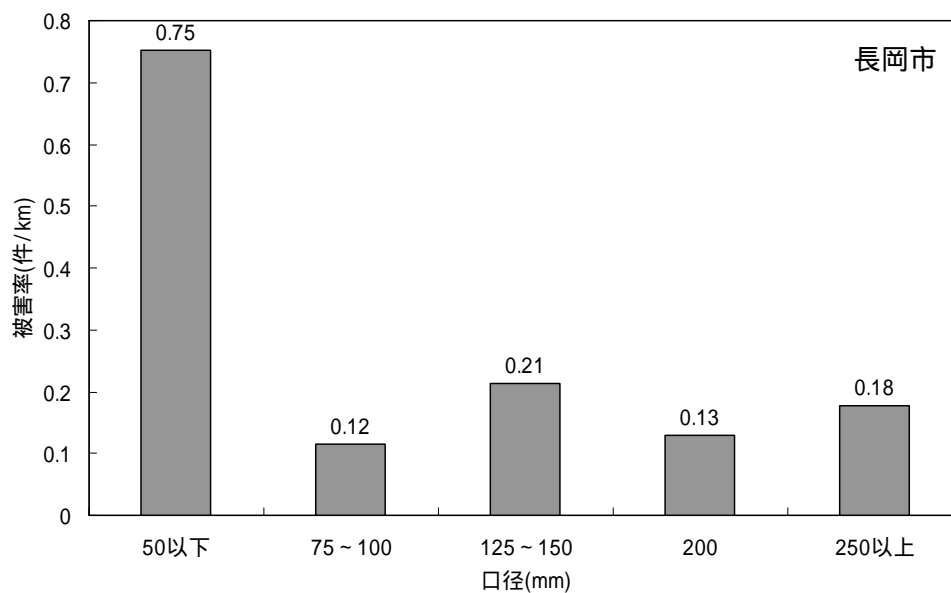
図 5.3 口径別被害率

図 5.3 に口径別の被害率を示す。呼び径 50 以下の被害率が高い。

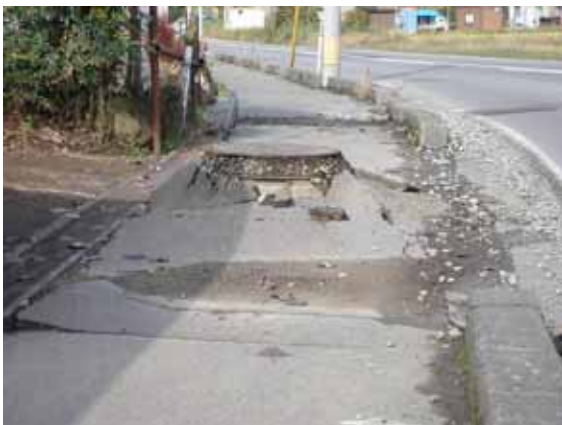
柿町：高町団地の北東部の谷底平野に位置する地域であり、液状化によるマンホールの浮上や陥没が道路上に発生していた。

この場所の約 480m の区間で、昭和 29 年に布設された経年化した鋼管のフランジ継手（呼び径 300）から 21 個所で漏水した。

写真 5.2 に被害が多発した場所の道路状況を示す。

写真 5.2 管路被害が多発した
道路状況(長岡市柿町)

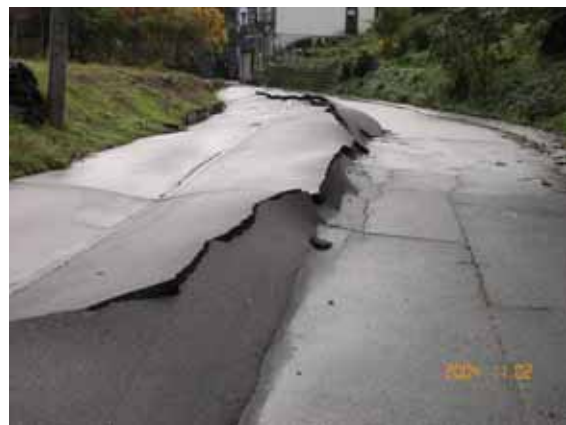
栖吉町：長岡工業高等専門学校近くの緩やかな傾斜地域であり、道路上には陥没や亀裂が発生していた。

写真 5.3 に亀裂が発生した道路の状況を示す。

写真 5.3 亀裂が多発した道路状況
(長岡市栖吉町)

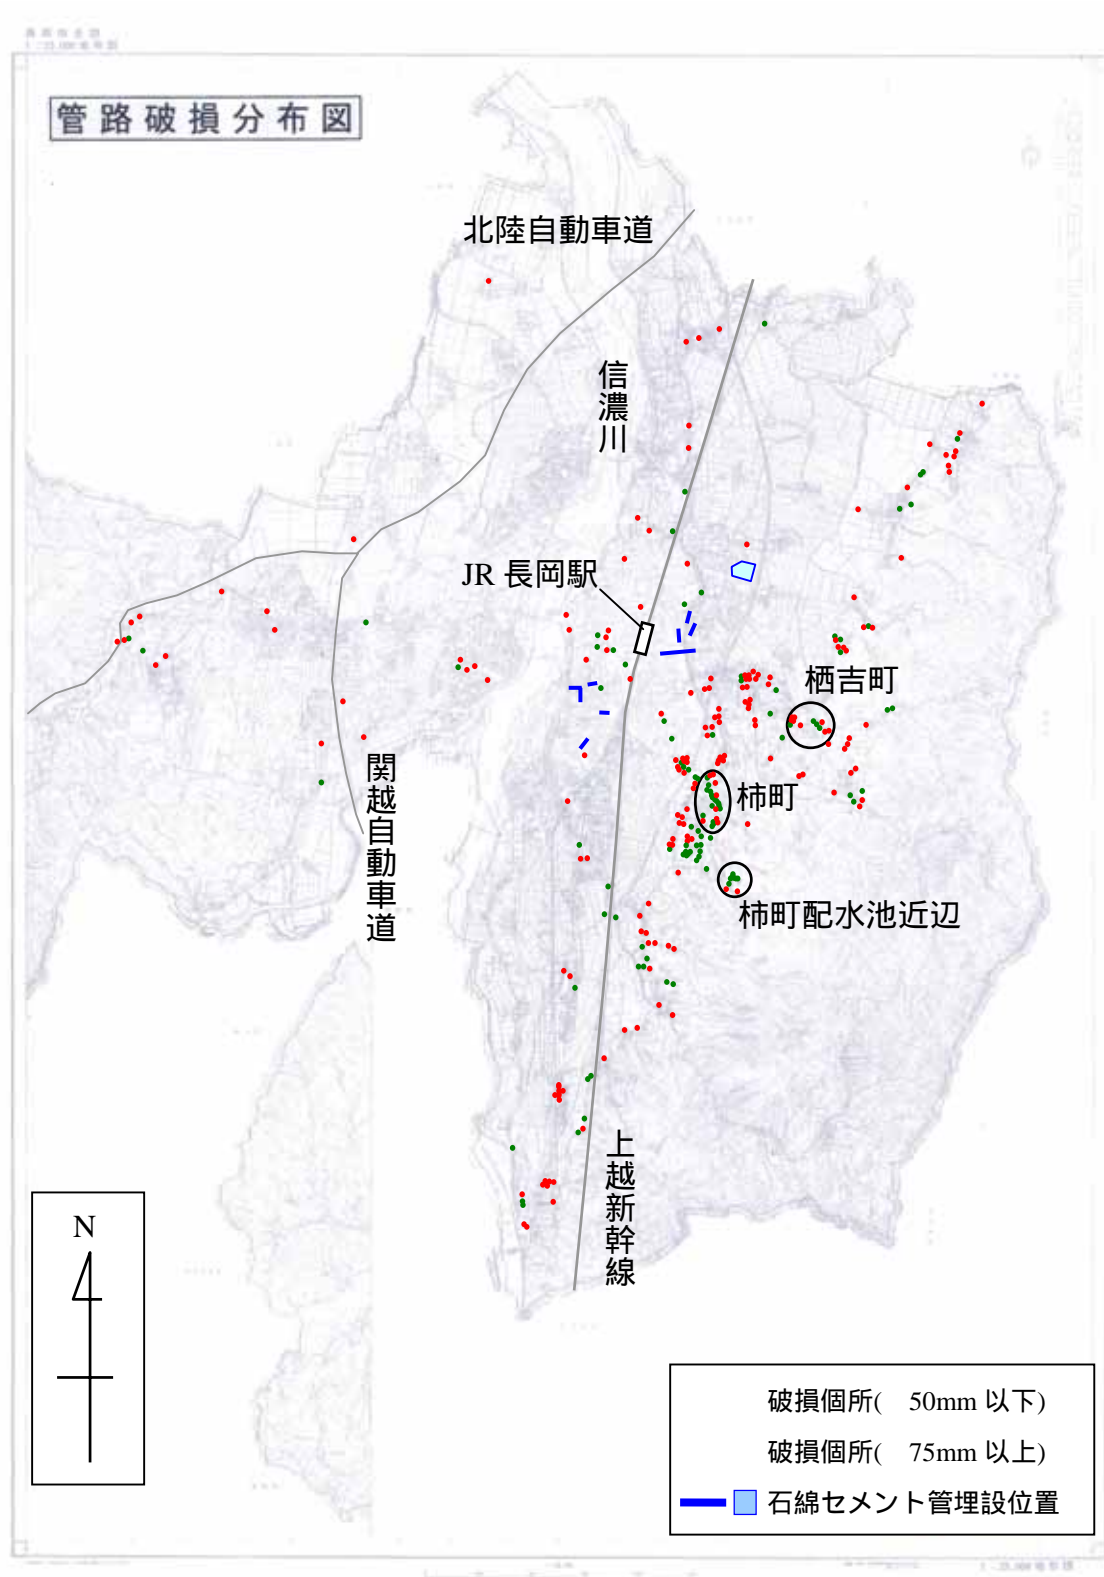
図 5.4 送・配水管の被害地点プロット図(長岡市)

図 5.4 に管路被害発生地点を示す。管路被害はほとんどが上越新幹線の東側の山裾部に発生しており、また、道路の法面崩壊に伴い管路が流出する被害も発生した。

信濃川の西側及び東側の平野部での被害は少ない。呼び径 75 以上の管に被害が多い柿町、柿町配水池近辺及び栖吉町について主な特徴などを以下に示す。

なお図 5.4 には、水道局よりヒアリング調査した石綿セメント管の布設位置も示す。この布設位置は平野部の管路被害のほとんど無かった地域である。石綿セメント管は更新事業が推進され僅か 5.6km しか残存していない。このように石綿セメント管は地盤の良いところに僅かだけしかなかったので被害が無かったと考えられ、むしろ管路更新の効果が発揮できたものと言える。

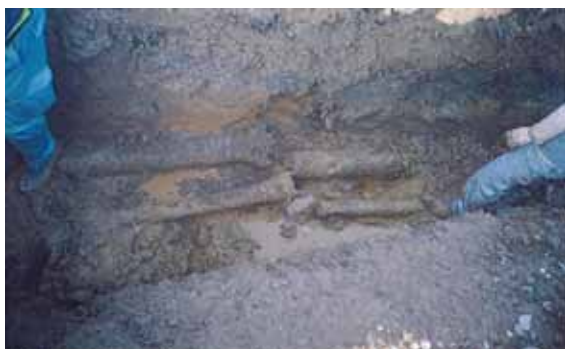
ダクタイトイル鉄管の被害率は 0.166 件/km であった。ダクタイトイル鉄管の被害は継手の抜けであり、ほとんどが A 形継手に発生した。写真 5.4 にダクタイトイル鉄管の被害例を示す。

写真 5.4 150, 75 ダクタイトイル鉄管 (A形) 継手抜け

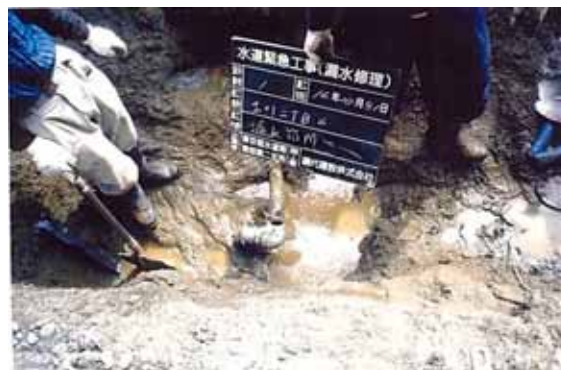
鋼管の被害率は 0.792 件/km であった。鋼管の被害は、長岡市と同様に経年化した小口径のねじ継手の破断とソケットの抜けによるものであった。写真 5.5 に鋼管の被害例を示す。

写真 5.5 50 鋼管ねじ継手破断

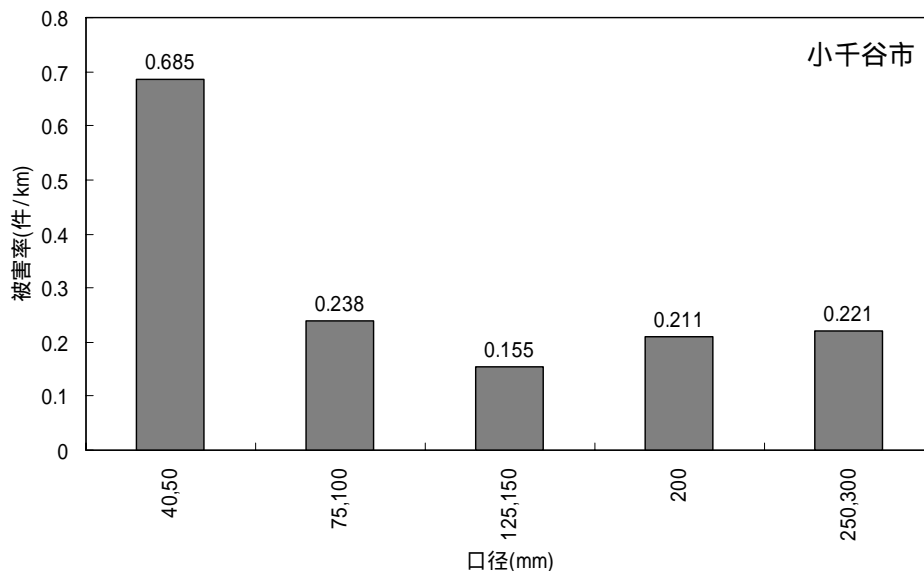
図 5.7 口径別被害率

図 5.7 に口径別の被害率を示す。呼び径 100 以下の被害率が高い。

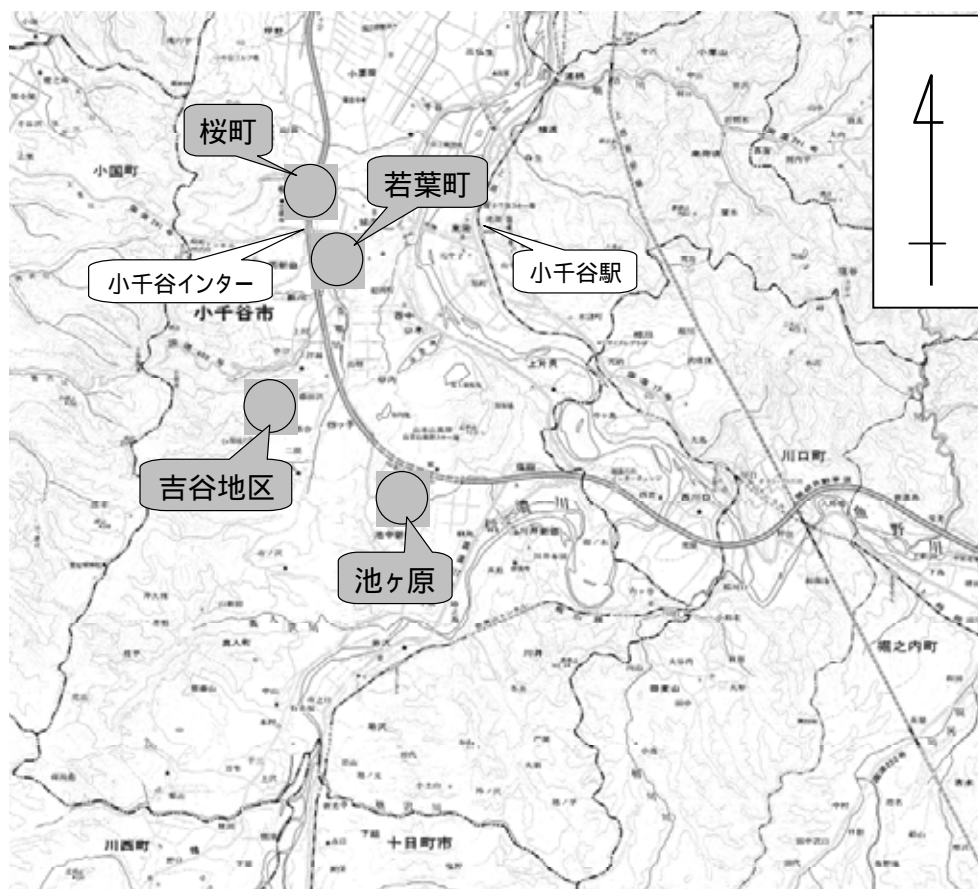
図 5.8 主な被害発生地点(小千谷市)

特に、小千谷インターの近くで関越自動車の東側に位置する若葉町、東西に位置する桜町及び市の南部に位置する吉谷地区や池ヶ原地区に被害が多く発生している。図 5.8 にこれらの地区を示し、主な特徴などを以下に示す。

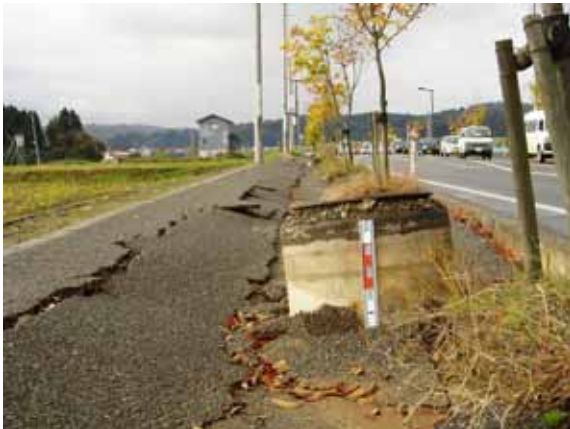
若葉町：信濃川の旧河川部に位置し、軟弱なシルト化した腐食土の上に盛土して道路を建設した地域である。若葉町では液状化によりマンホールの浮上や道路の陥没が見られ、管路被害はその陥没箇所やその近辺で発生した。写真 5.6 に道路状況を示す。

写真 5.6 マンホール浮上,歩道の陥没(小千谷市若葉町)

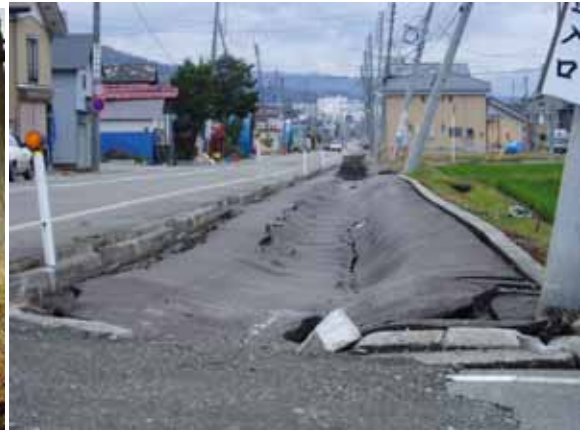
桜町：若葉町と同じく軟弱な地盤であり、道路には陥没や亀裂が発生し、横方向への地盤移動も発生していた。写真 5.7 に道路状況を示す。

写真 5.7 マンホール浮上,歩道の陥没(小千谷市桜町)

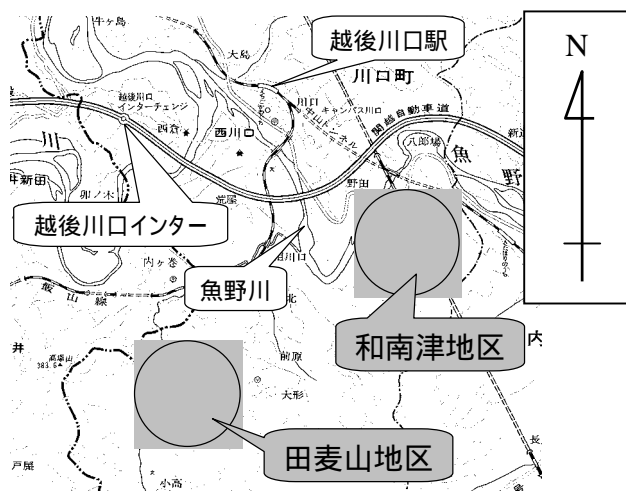
図 5.9 主な被害発生地点(川口町)

中央簡易水道では魚野川西側の管路被害は少なく、東側地区での被害が多い。

激震ゾーンに位置する田麦山簡易水道での被害が多い。この地区では液状化によるマンホールの浮上が発生した。また、田麦山地区の北側にあり激震ゾーンに位置する和南津地区では、道路崩壊により管路が流出していた。図 5.9 にこれらの地区の位置を示す。

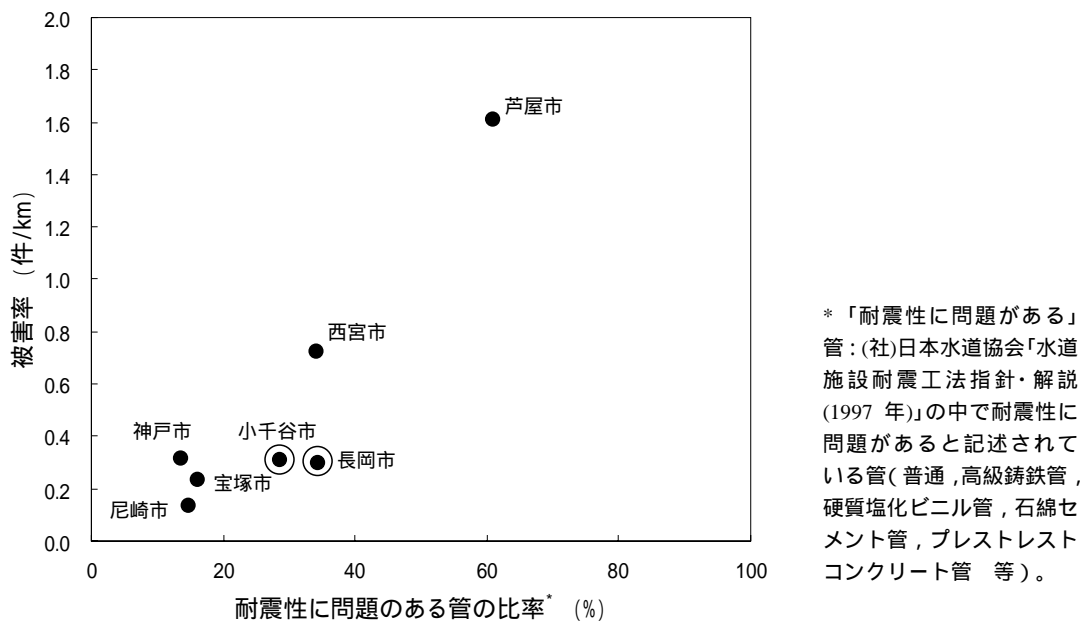
図 6.1 管路の耐震性と被害率の関係

長岡市及び小千谷市においては耐震性に劣る石綿セメント管や鋳鉄管などの管路更新が推進されてきていた。(社)日本水道協会「水道施設耐震工法指針・解説」(1997 年)の中で「耐震性に問題がある」と記述されている石綿セメント管，鋳鉄管や硬質塩化ビニル管などの比率と地震時の被害率を，今回の地震と阪神・淡路大震災についてプロットしたものを図 5.5-1 に示す。「耐震性に問題がある」とされている管の比率が低いほど被害率は小さい。このように長岡市や小千谷市が長年取り組んできた管路更新の効果が今回の被害を少なくしたものと考えられる。
