4章 構造物及び設備の耐震化状況と被害内容

4.1 長岡市水道局

4.1.2 妙見浄水場の被害

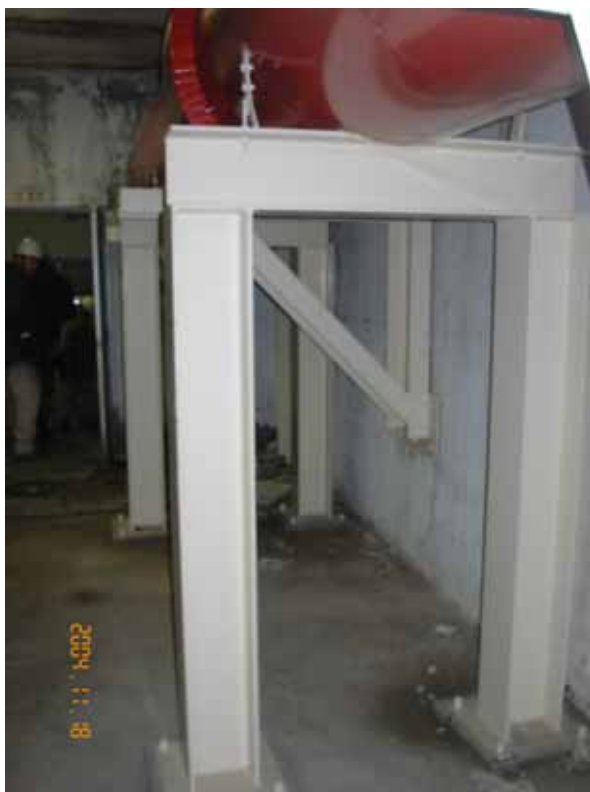
写真 4.1

管廊内の沈澱池 - 急速濾過池連絡管は、支持架台の耐震補強により被害を受けなかった。

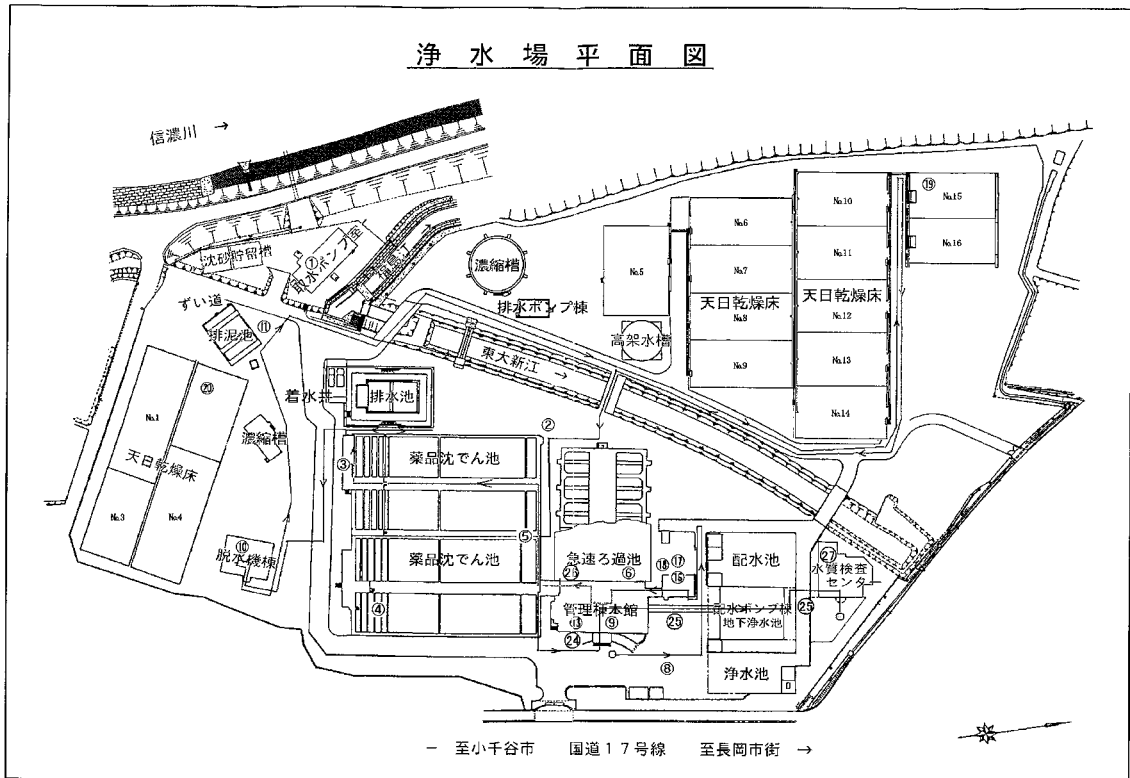
図 4.3 浄水場平面図

浄水場施設被害(概要)			
施設名	No.	被害項目	状況
取水施設	(1)	沈砂掻寄装置	震災後運転不能。取水停止ができないため状況確認はできていないが現在運転休止。
浄水施設	(2)	薬品注入配管破損	建屋内注入機室から着水井・沈澱池・濾過池への注入配管が破損。 注入配管保護トラフが地盤沈下により、配管に無理な力がかかっていると思われるので敷設替えの必要あり。

(3)	工業用水質計器	転倒破損等による故障。
	(4)	沈澱池攪拌機	フロキュレーター軸の変芯によると思われる運転不能。
	(5)	沈澱池駆体漏水	1・2系沈澱池流出渠の接続部から連絡通路内に漏水。
	(6)	濾過池駆体漏水	1・2号濾過池駆体から水が壁面を伝って流れている。
	(7)	場内配管の漏水	地盤沈下による各種埋設配管の破損。
送水施設	(8)	送水管漏水	700mm送水管の漏水。

(9)	送水ポンプの脱管	送水ポンプ(230Kw)吸込管(250)の脱落。
電気設備	(10)	受変電盤	電気盤内部機器(変圧器)の取り付けアンカーの破損。電気盤本体の歪み、扉の脱落等。
	(11)	ケーブル配線	ハンドホール等の陥没、ケーブルの損傷。
	(12)	照明設備等	各施設の照明器具の落下、断線等。
計装設備	(13)	監視制御用計算機	計算機システムの故障及び盤の変形、扉脱落、歪み。入出力装置の落下、転倒による破損等。

(14)	遠方監視制御装置	構外施設テレメータの故障。
	(15)	計装・変換機盤等	各現場設置計装盤の故障、盤の歪み等。
非常用自家発電設備	(16)	発電機室内床の沈下	自家発電機室の床の沈下。
	(17)	自家発電機	発電機本体の揺れ止め装置脱落、アンカー部分の破損。
	(18)	発電機補助機器	補助機器及び小配管の破損。
排水処理施設	(19)	天日乾燥床	16床ほぼ全部に亀裂ひび割れあり漏水。

(20)	排水処理配管の破損	天日乾燥床送泥配管の破損。
場内舗装施設	(21)	場内建築物周囲地盤	浄水池・建物等はそのままで、周りの地盤が最大で50cm以上全体に地盤沈下。
	(22)	場内道路	舗装面のひび割れ、陥没多数。
	(23)	場内排水設備	側溝、排水枡、排水管の破損。
建築物・構造物	(24)	管理本館	玄関ポーチ柱に亀裂、床に段差、各部屋の壁に亀裂。

(25)	渡り廊下の破損	管理棟、ポンプ棟、水質検査棟の渡り廊下2箇所の接続部が離脱。渡り廊下の傾き(基礎の地盤沈下による)1箇所。
	(26)	本館駆体接続部	本館と濾過池・本館と沈澱池接続部分に亀裂、コンクリートの損壊。
	(27)	水質検査棟の破壊	水質検査センター建物の一部損壊。
水質検査施設	(28)	検査機器等の破壊	検査機器の落下等による破損と故障。

(29)	データ解析機器の破損	検査データ解析パソコンの落下等による破損。
	(30)	民間検査機関への委託	検査機器の破損による応急対策としての、検査項目一部の外部委託の実施。

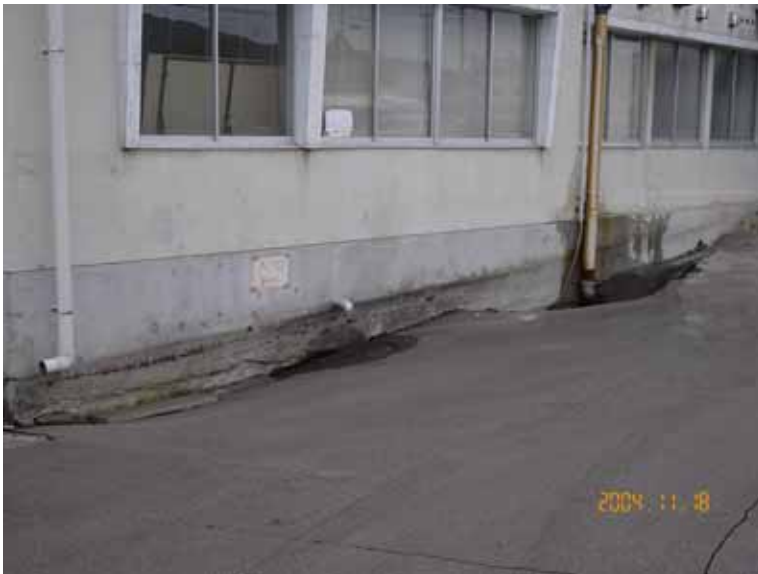
浄水場の被害は、場内全体にわたる地盤沈下等の変状により、躯体伸縮継ぎ手部、附帯構造物、設備廻りの配管に被害が発生している。地盤沈下は、最大で50cm以上生じている他、填砂跡も散見され、液状化の影響も受けたと想定される。

写真 4.2
管理棟周辺の沈下状況

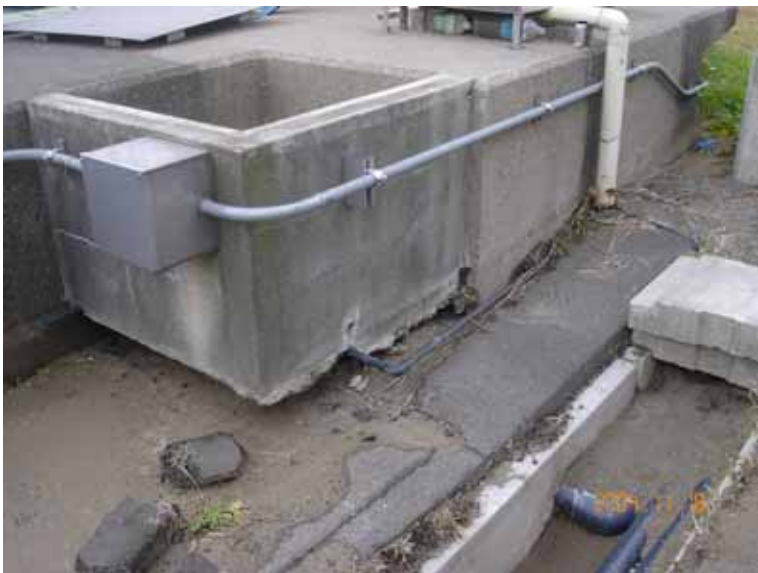
写真 4.3
附帯構造部分での沈下

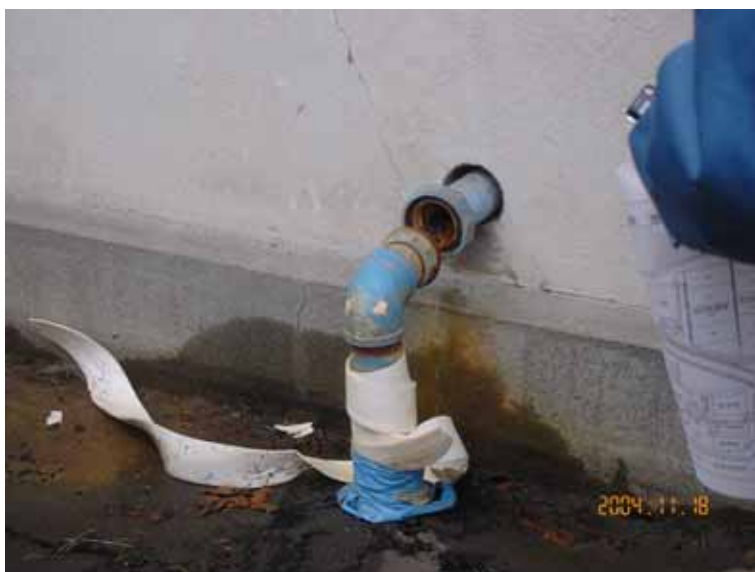
写真 4.4
構造物との取り合い部での配管

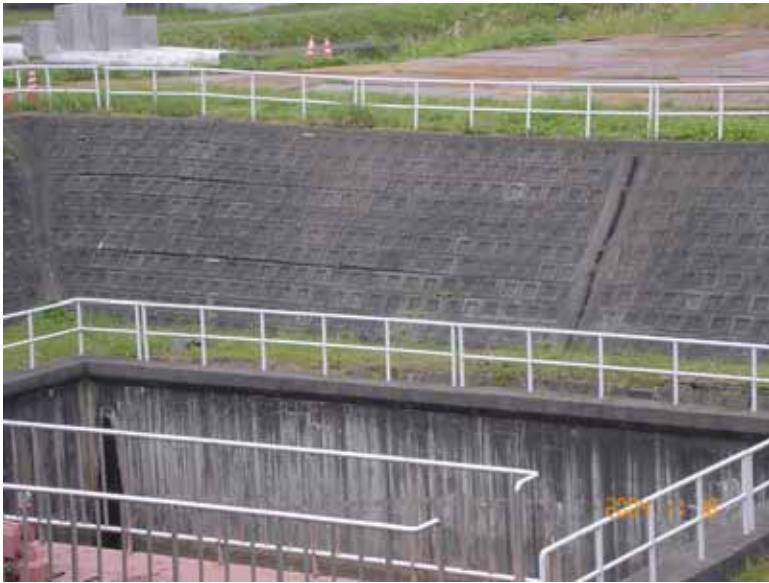
写真 4.5
排泥池付近のブロック
積擁壁

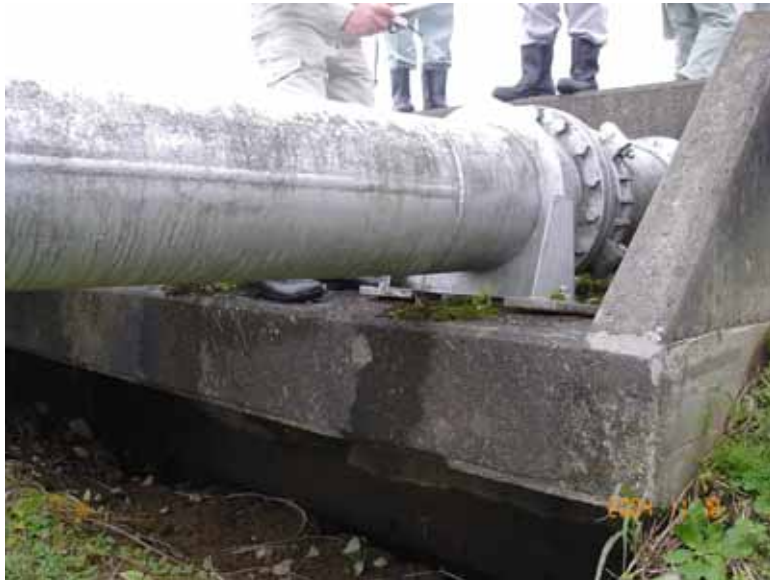
写真 4.6
場内の水管橋支承固定
部のうきあがり

- 妙見浄水場の水管橋支承部の変形は、橋台が堤防と一緒に河川側へ移動し、支承が移動したと推測される。
- 妙見浄水場の連絡通路部は建屋間の相対変位により、連絡通路と建屋との接続部にクラック発生したと推測される。
- 構造目地（イタパ°ンヨソヅ°ョイント）は躯体の相対変位により、構造目地が変形し、漏水が発生したと推測される。
- 小千谷市の塩殿浄水場等の小規模施設においては、道路崩壊、土砂崩れ等により、躯体の移動・沈下が発生している。支持地盤の安定性、及び周辺地盤の崩壊・滑動による安定性が確保されていない可能性が高いと推測される。
- 被害が発生した水管橋は、地震動による加速度や地盤変状に伴い橋台や橋脚が損傷あるいは移動したことにより、上部工に被害が生じたと推測される。両端固定の単純桁構造の水管橋の中には、地盤変位を管本体で吸収できず固定部に応力が集中し、下部工まで被害が拡大したと推定されるケースがあった。

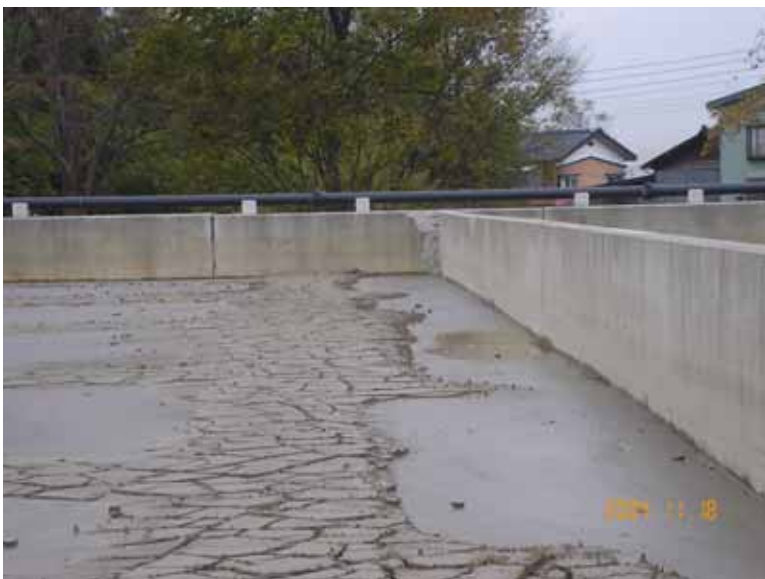
写真 4.7
天日乾燥床壁面・構造目
地（珪砂・ソコゾク・ポイント）
の損傷

- ・妙見浄水場の天日乾燥床のクラック，小千谷市の排泥池のクラックは地盤変状により被害が発生したと推測される。
- ・妙見浄水場・小千谷浄水場の場内において発生した地盤沈下は，噴砂現象等が確認されており，液状化によるものと推測される。

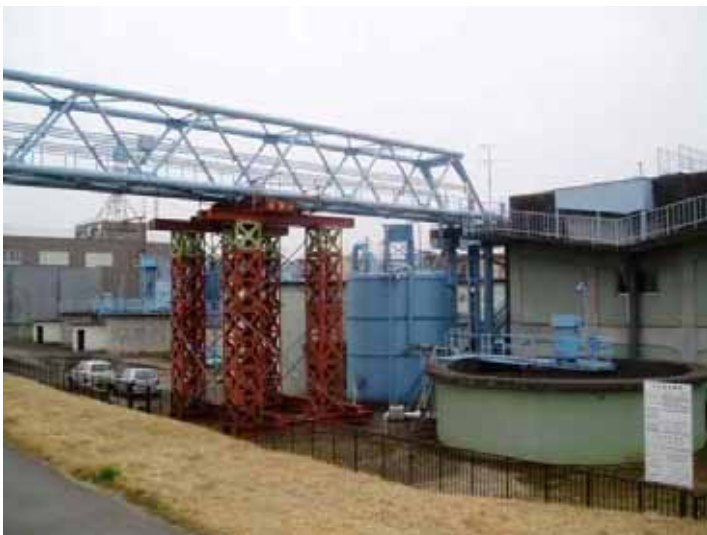
写真 4.8
水管橋の仮設桁による応急処置

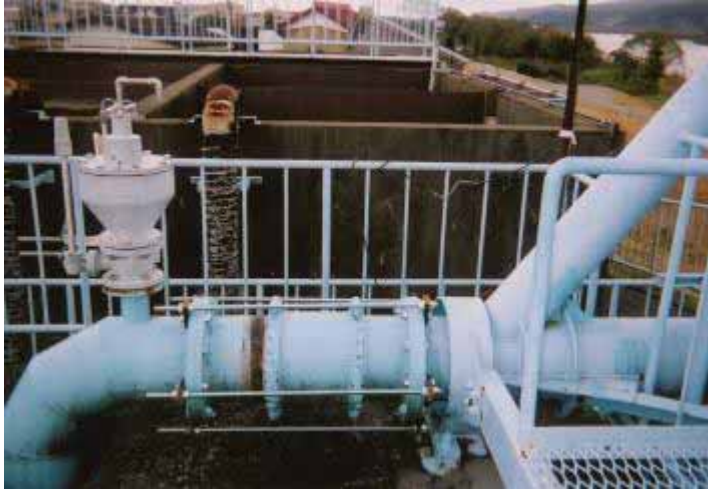
写真 4.9
支承部の破損

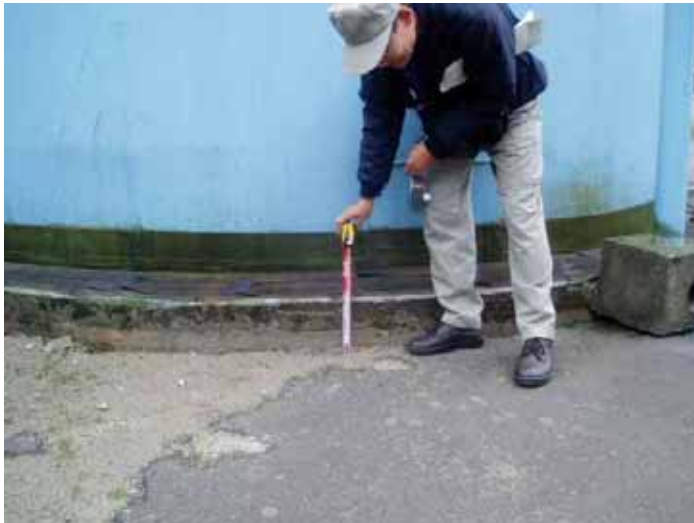
写真 4.10

- ろ過池廻りの地盤沈下
- 浄水場地盤が全体的に20cm 程度沈下が見られた

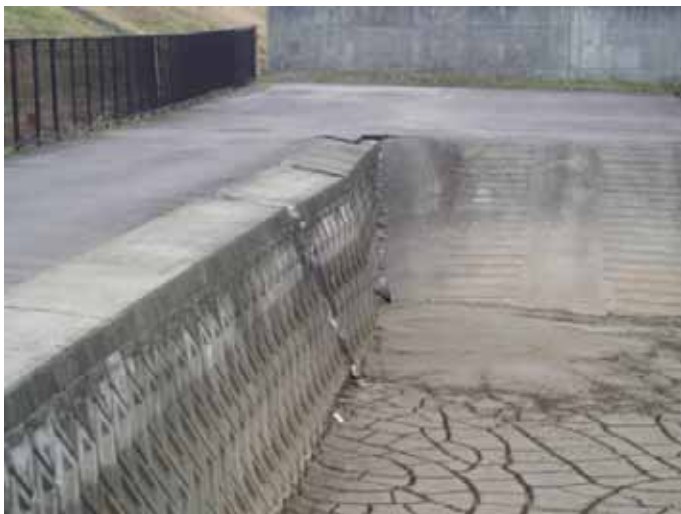
写真 4.11
排泥池のクラック

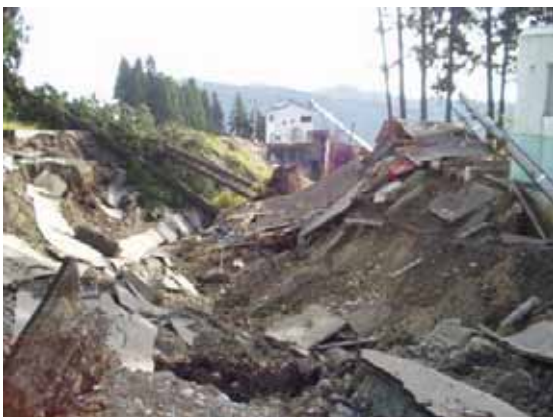
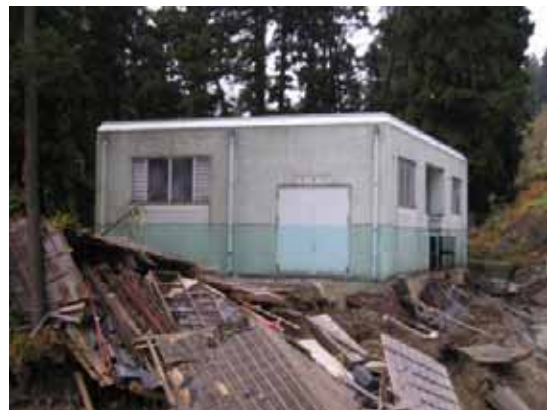
写真 4.12 塩殿浄水場の被害

地すべりにより浄水場の崩落

浄水場周辺の地滑りにより，浄水場が数 10m 移動した。余震により，さらに移動した。

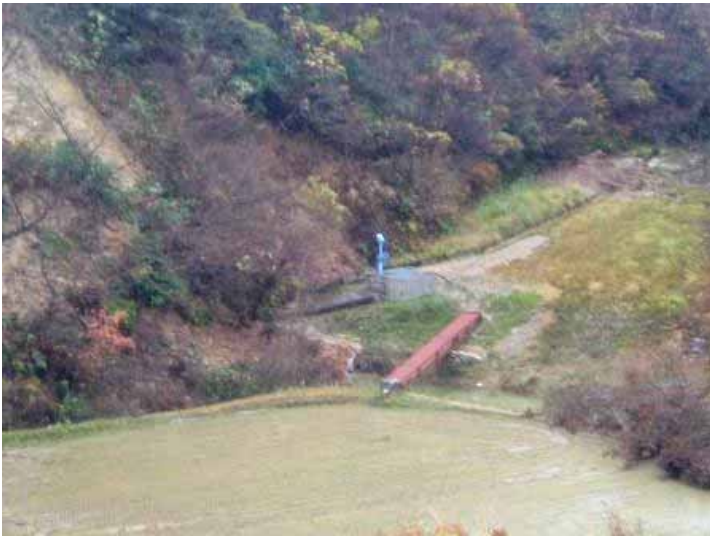
写真 4.13

田麦山簡易水道取水設備
土砂崩れにより河川が堰き止め
られ、取水設備が水没(写真右)。

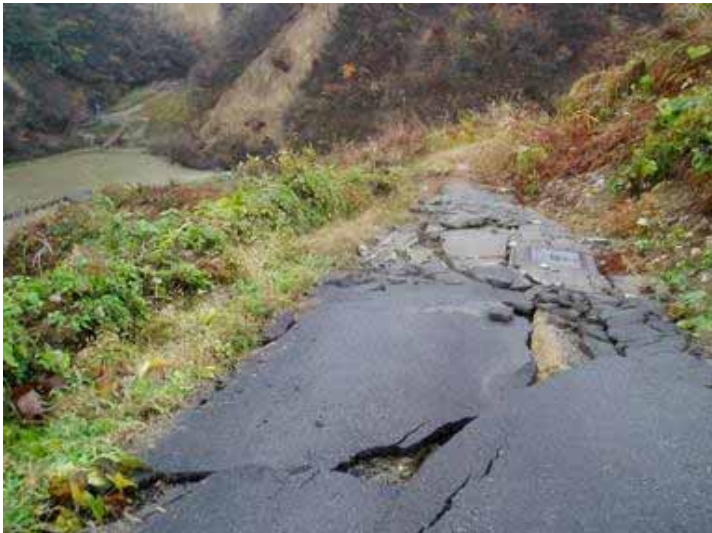
写真 4.14

田麦山簡易水道取水設備
施設までの管理用道路が崩壊

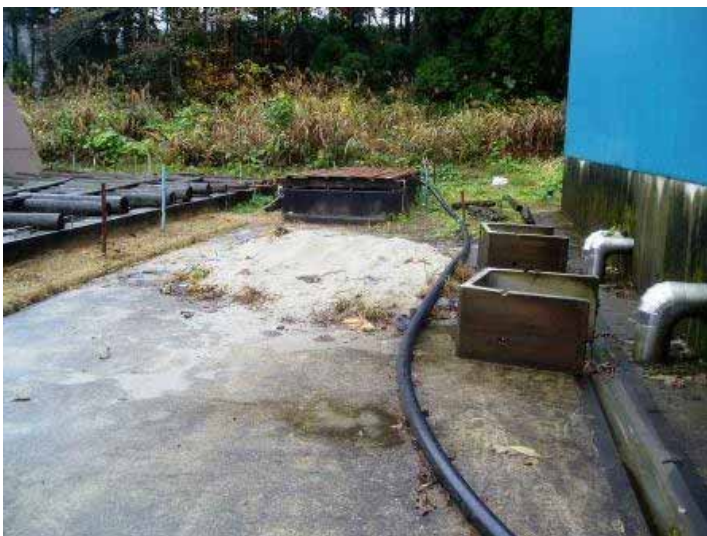
写真 4.15

田麦山簡水浄水場仮設配管
上記取水設備の取水停止によ
り、仮設配管を設置し他の水源
から取水を行った

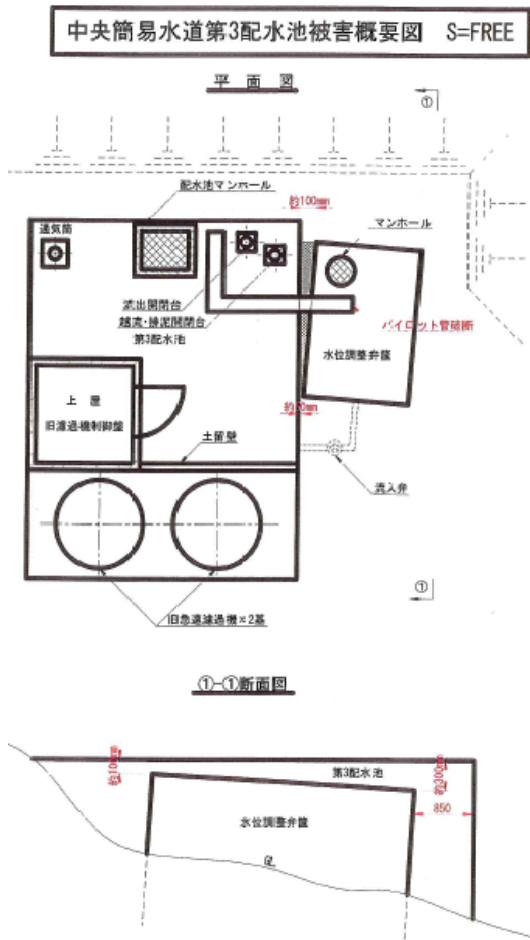
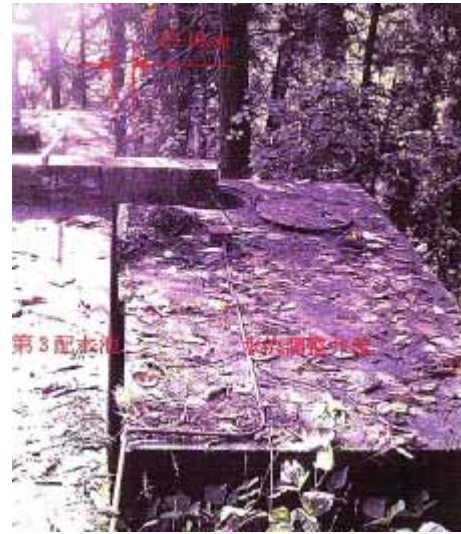
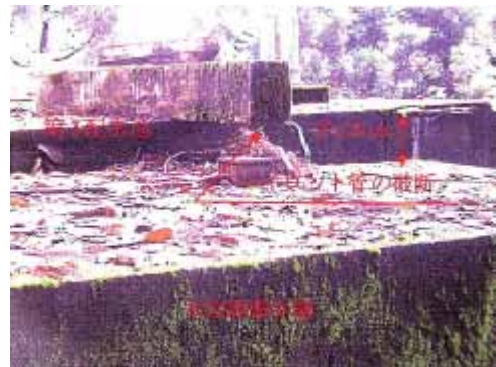
図 4.7 中央簡易水道 第3配水池の被害概要

- ・ 第3水源（和奈津湧水）
水源上部斜面が崩壊し、土砂により水源が傾斜
- ・ 第3配水池
水位調整弁室が移動、約30cm沈下
水位調整弁、流入弁の破損
- ・ 第4配水池
配水池、上屋にクラック発生

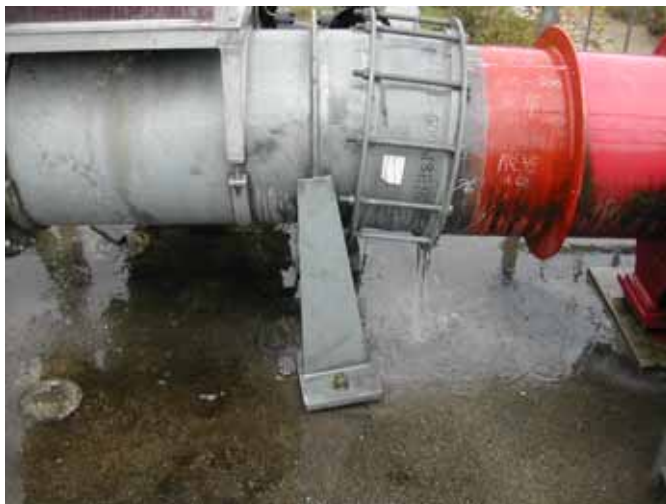
写真 4.16
伸縮管（リーブタイプ）とリングサポートの変形
