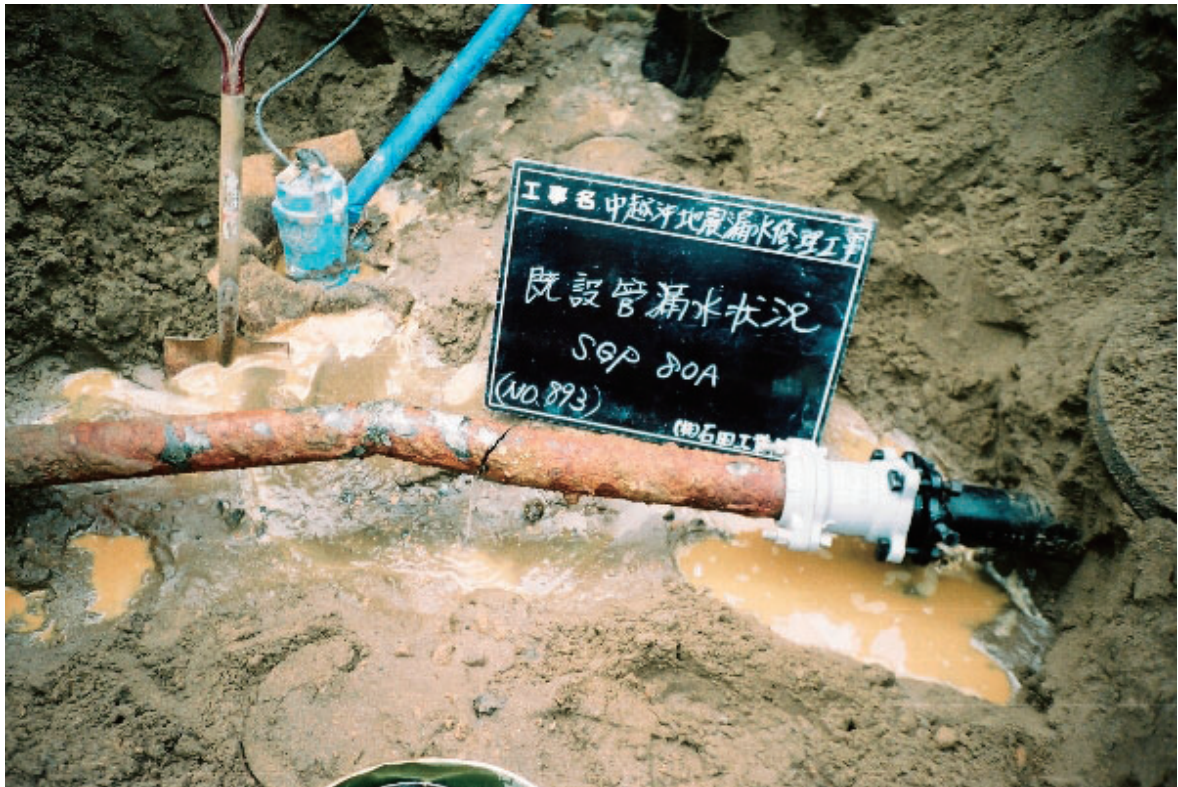
写真 4.1 呼び径 80 鋼管（ネジ継手）の管体破損

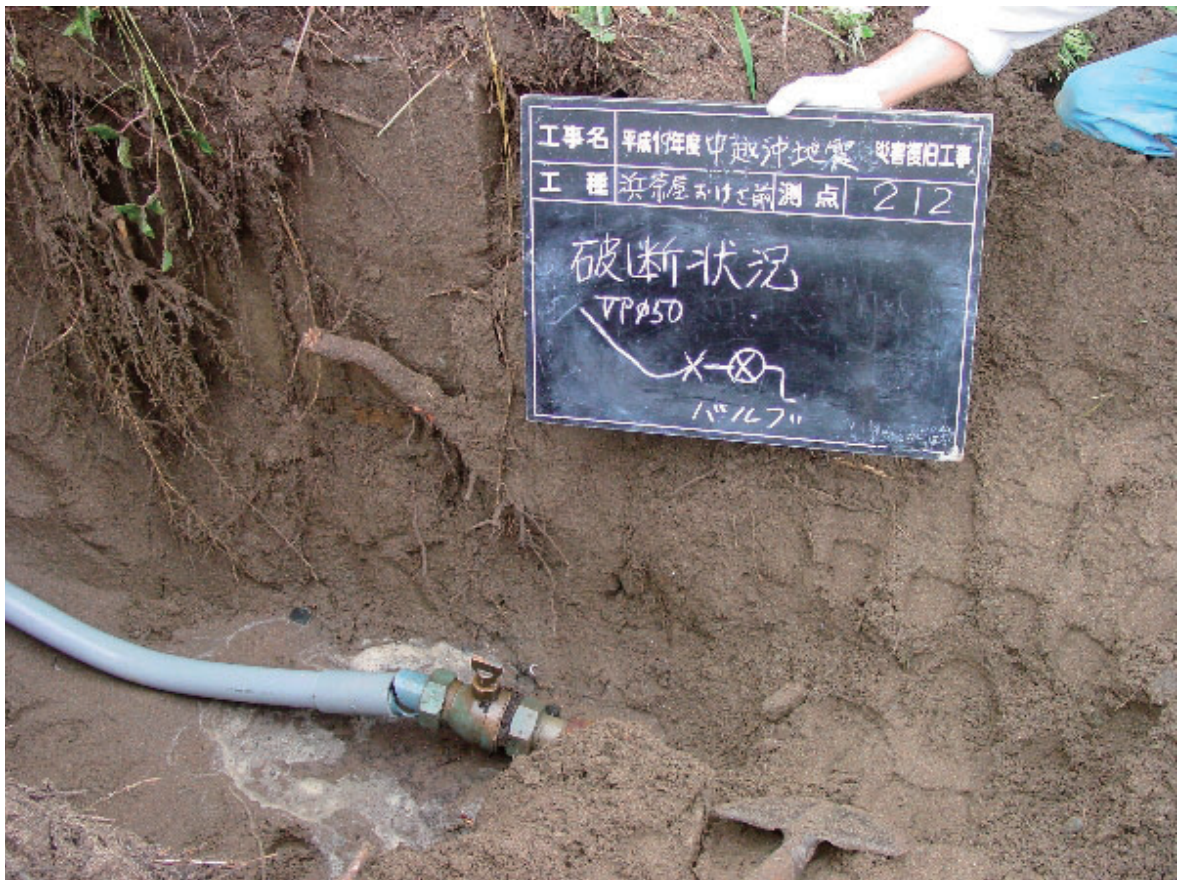
写真 4.2 呼び径 50 硬質塩化ビニル管の管体破損
