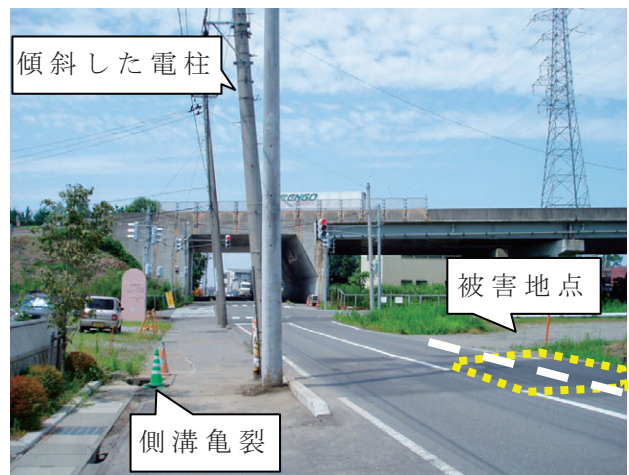
写真 4.5(2)
盛土地盤上での管路被害
地点(詳細) [茨目地内]
