5章 構造物及び設備の被害状況

5.1 柏崎市水道事業の被害

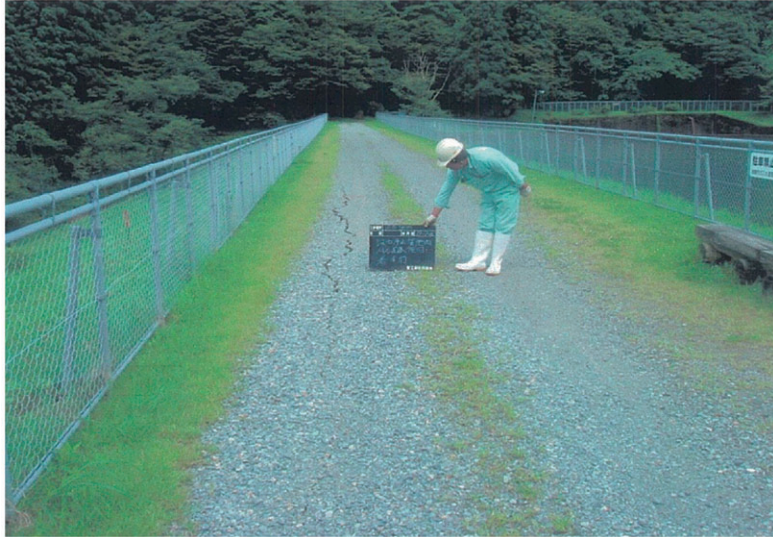
取水施設では、川内ダム（フィルダム）の天端に数カ所亀裂が発生した。

写真 5.1 川内ダム天端の亀裂発生状況

- (1) 本地震による水道施設の構造物及び設備の被害は、震源に近い柏崎市と刈羽村、出雲崎町で発生しているが比較的軽微であった。被害が少なかった要因としては、加速度の大きさなどの地震動の特性や地盤状況によるものと推測される。
- (2) 本地震ではフィルダムの堤体に亀裂が発生したが、被害のあったダムは昭和 13 年に建設されたものであり、当時の基準では今回のような大規模地震は想定されていない。今回の被害は軽微なものであったが、規模の大きい被害の場合には二次災害を発生させる危険性が高いことから、このようなダムについては「大規模地震に対するダム耐震性能照査指針（案）・同解説」国土交通省河川局治水課，による安全性の照査が必要と考えられる。また、今回の被害についての原因を解明し、今後の地震対策の資料とすることも重要と考えられる。

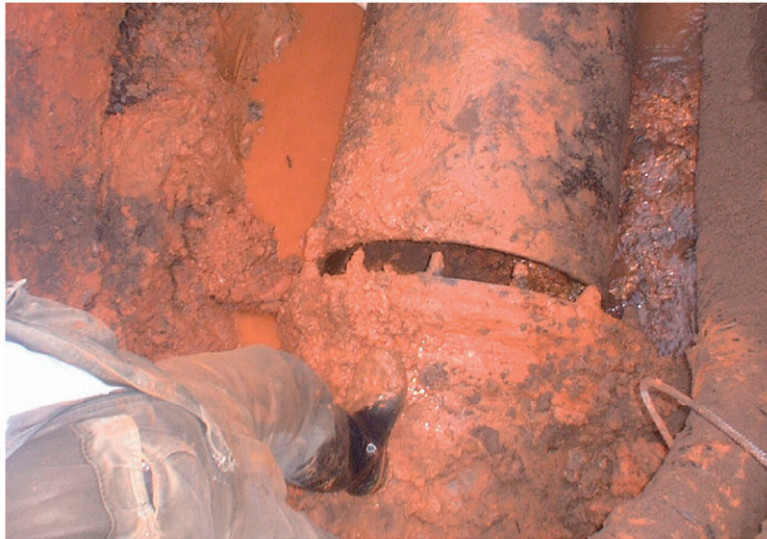
浄水施設では、赤坂山浄水場において、ろ過池逆洗管φ600mmと表洗管φ450mmの漏水が構造物埋込み配管との接合部で発生した。また、PAC注入配管と水質計器用サンプリング配管が損傷する被害が発生した。

写真 5.2 赤坂山浄水場 ϕ 600mm 逆洗管継手抜き出し状況

- (3) 浄水場で発生した逆洗管と表洗管の抜け出しは、構造物埋込み配管と埋設配管との取合い点で発生しており、伸縮可撓管が設置されていなかったために発生したものと推測される。構造物と地盤に埋設された管では地震時の揺れの特性が異なることから、取合い点にはフレキシブルな管を設置し、被害を防ぐ対策が必要であることが再認識させられた。

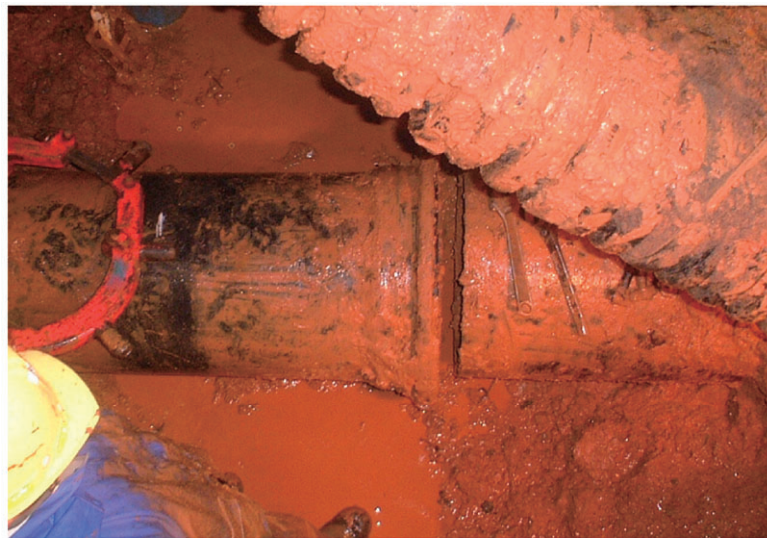
写真 5.3 赤坂山浄水場 ϕ 450mm 表洗管継手抜き出し状況

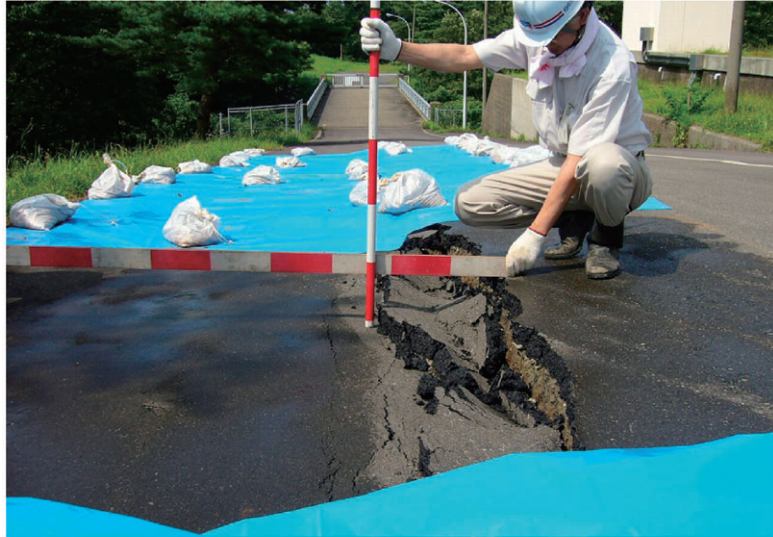
この他に、場内の道路陥没や亀裂、配水池周囲の盛土の沈下及び亀裂の発生などの地盤変状が発生した。

写真 5.4 赤坂山浄水場場内道路陥没及び亀裂発生状況

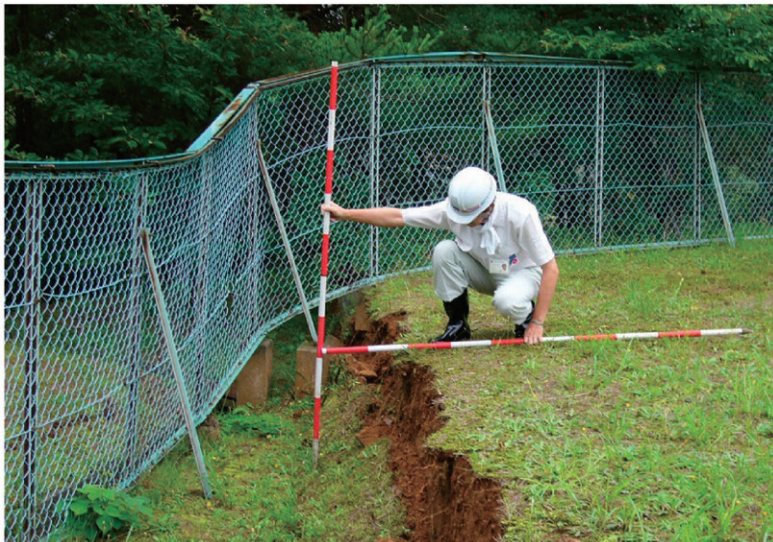
写真 5.5 赤坂山浄水場配水池周り沈下及び亀裂発生状況

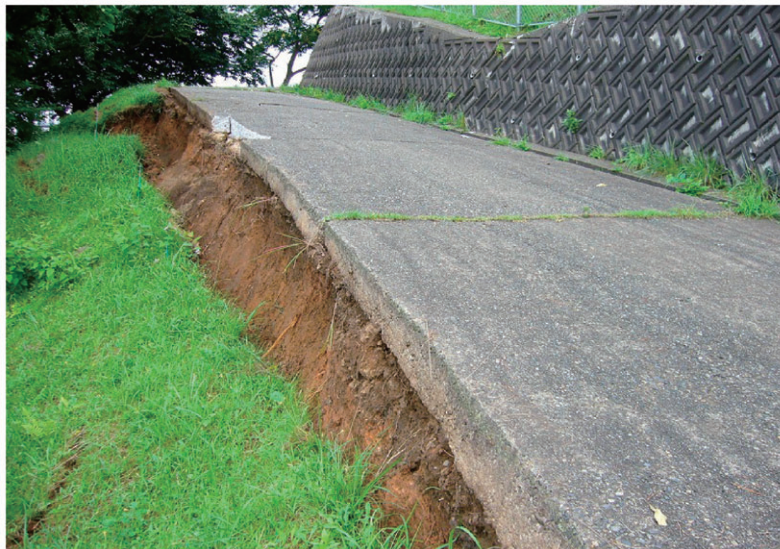
配水施設では、場内の法面崩壊や亀裂などの地盤変状が一部の配水場で発生したが、配水に影響する施設及び設備への被害はなかった。

写真 5.6 岬町配水場場内道路及び亀裂発生状況

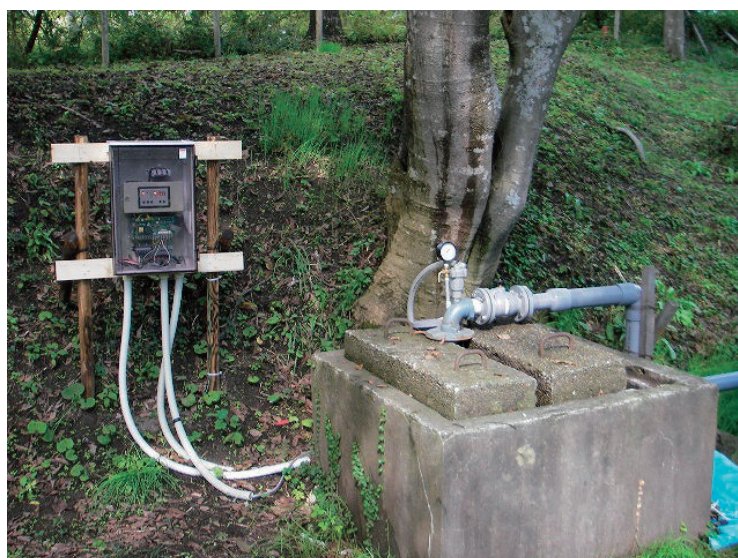
刈羽地区簡易水道では、取水施設の刈羽第一水源の取水ポンプで故障が発生した。さらに、集水渠からポンプ場までの管が破損により水が通らず、一時取水ができない状態となった。また、刈羽第二水源浄水場溜付水源において上流部構造破損により水位低下し、一時取水できない状態となった。

写真 5.7 刈羽第一水源取水ポンプ設置状況

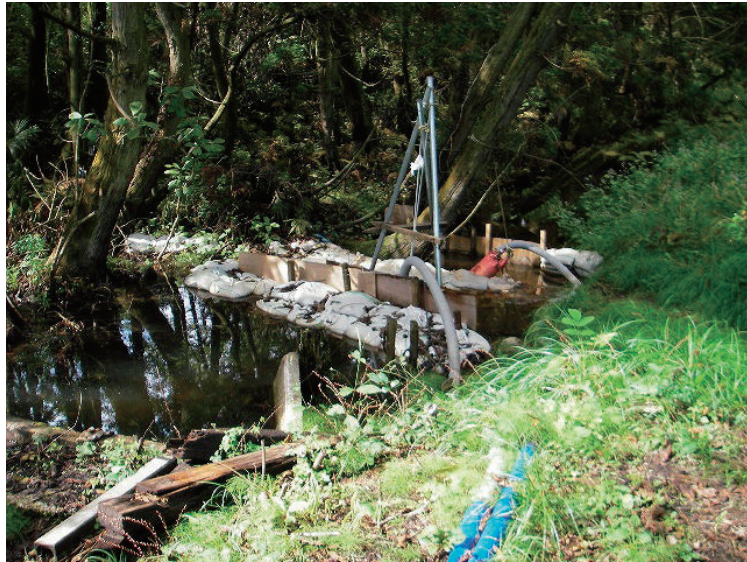
写真 5.8 刈羽第二水源浄水場溜付水源破損状況

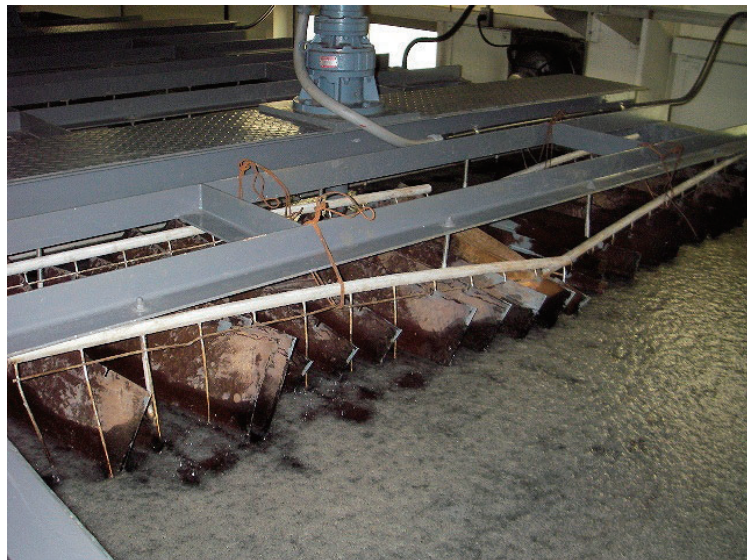
浄水施設では、西浦浄水場において、沈殿槽の傾斜板及び掻寄機の破損、薬品注入設備配管の破損が発生した。また、刈羽第二水源浄水場場内の道路や側溝の沈下や亀裂などの地盤変状が発生した。

写真 5.9 西浦浄水場沈澱槽傾斜板破損状況

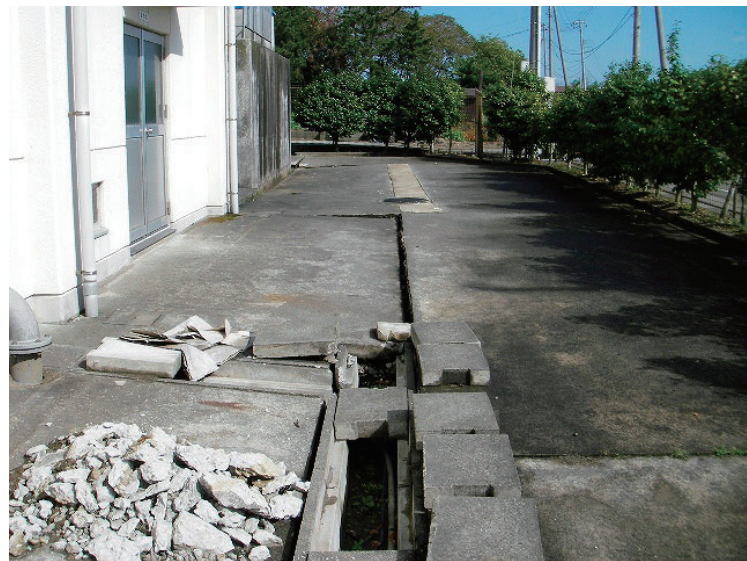
写真 5.10 刈羽第二水源浄水場場内舗装・側溝沈下及び亀裂発生状況

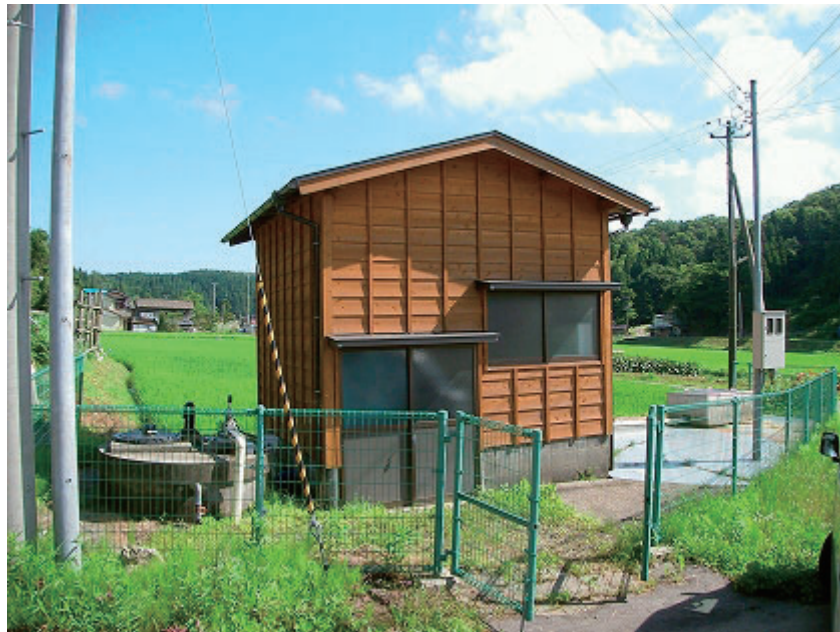
第2簡易水道では、配水施設の神条1号ポンプ場において、ろ過機のろ過配管に亀裂による漏水が発生した。また、建屋が液状化により傾斜した。

写真 5.11 神条1号ポンプ場液状化による建屋の傾斜状況

- (5) 出雲崎町での建屋の傾斜は液状化による地盤の沈下が原因で発生しており、液状化が想定される地盤では、基礎地盤の改良または基礎杭の打設などの対策工を検討する必要がある。
- (6) 水管橋の損傷は地震動によりリングサポートが支承から離脱し、水管橋本体が橋軸方向及び橋軸直角方向に移動したことにより伸縮管の抜け出しが発生したものと推測される。被害のあった水管橋は昭和 62 年に建設されたものであり、当時の基準ではレベル 2 地震動の設計が行われていないため、設計の地震力を上回る力

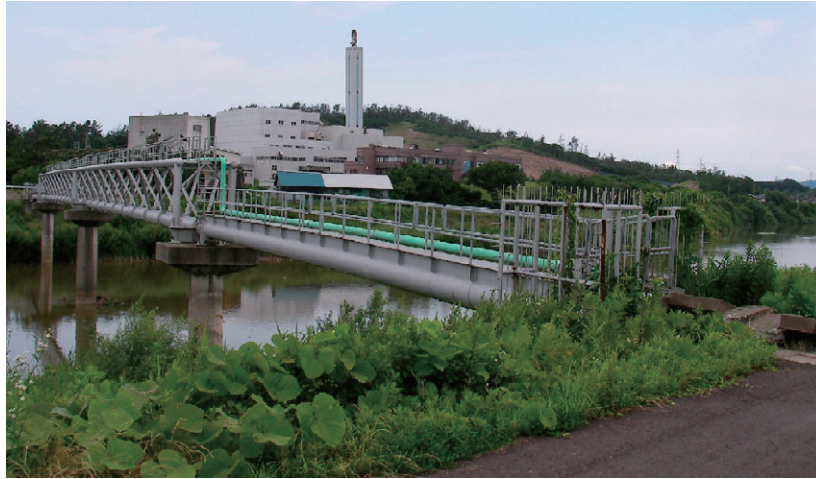
写真 5.12 柏崎市水管橋全景

柏崎市の六識橋の被害は、φ600mm 支間長 123.3mの鋼製水管橋で橋台部における支承の損傷と伸縮管の抜出しが発生した。また、左岸橋台周辺堤防では、液状化または側方へのはらみ出しによるものと推測される沈下が発生しており、堤体を横断する水管橋用の保護として布設されているカルバートのコンクリート蓋が押し上げられていた。

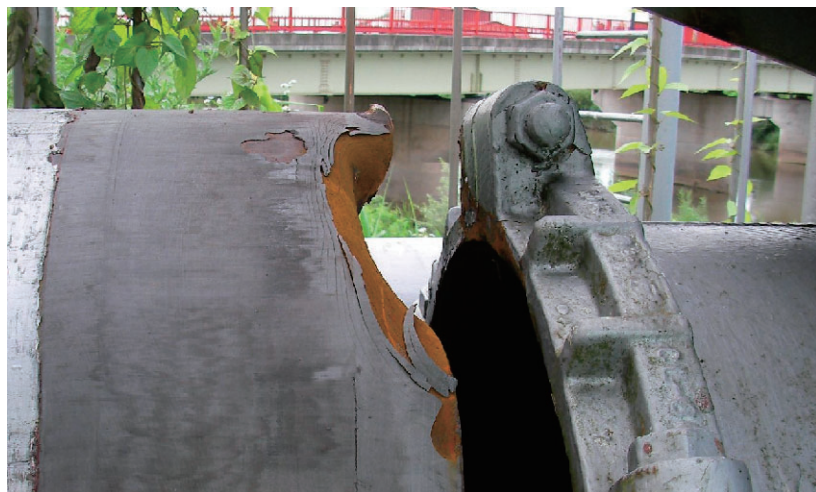
写真 5.13 伸縮管部の抜き出し状況

が作用して沓が破壊した。また、既設水管橋の耐震補強として落橋防止装置が設置されていなかったことが被害の要因と考えられる。このようなことから旧基準により設計されている水管橋については現行基準による照査を行い、落橋防止装置の設置等の耐震補強を行う必要があると考えられる。また、水管橋の橋台と埋設管の取り合い部は、不同沈下や、地震時には総体変位が生じるなど最も弱点となるので、伸縮可撓管を設ける必要がある。

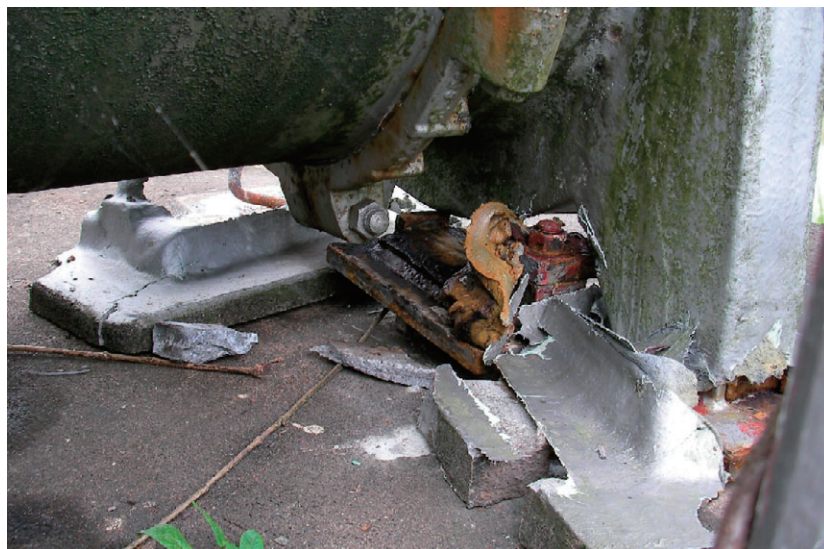
写真 5.14 橋台支承部の損傷状況
