7章 川口町の被害状況

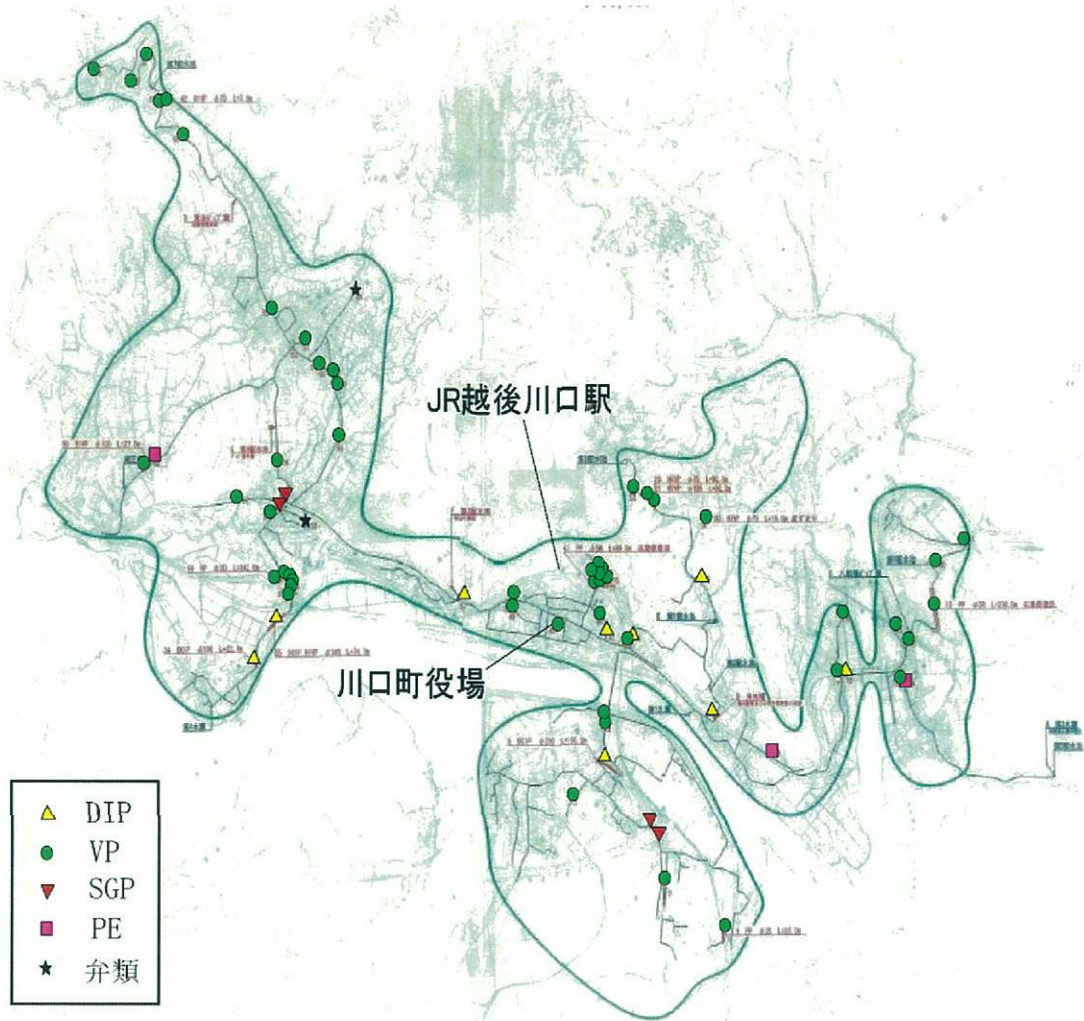
図7.2 中央簡易水道の管路被害発生地点

震度7を観測した川口町の水道は、図7.1に示すように5箇所の簡易水道と2箇所の小規模水道施設で構成されている。これらの水道施設の構造物の被害状況は、既報告書に記載したとおりであるが、管路の被害状況の詳細について当時は未集計であった。本報告書では、今回の現地調査までに把握できたデータ等を紹介する。最も規模が大きい中央簡易水道の管路被害の状況を表7.1に、被害の発生地点を図7.2に示す。

ダクタイル鉄管の被害は、すべて離脱防止機構のない継手部の抜けであった。硬質塩化ビニル管の被害は、管体や継手部の破損及び継手部の抜けであった。
