5章 被害状況

5.1 構造物・設備の被害状況

5.2 管路の被害状況

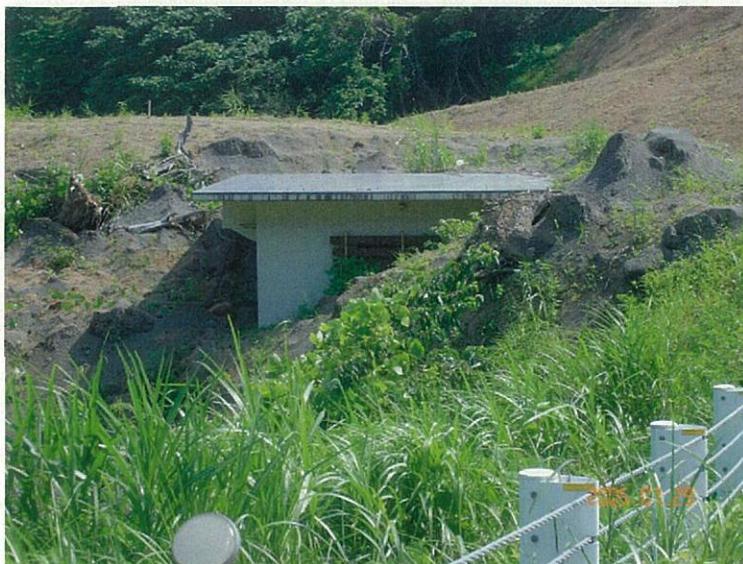
山古志村簡易水道では、第 1 中継ポンプ場は崩落した土砂による埋没、池谷・大久保配水池及び⑤減圧槽は本体が傾いた状態、第 5 中継ポンプ場は斜面崩壊により本体滑落となり、これらの施設は応急的な通水も不可能な状態である。

写真 5.1
土砂崩落により埋没した
第 1 中継ポンプ場

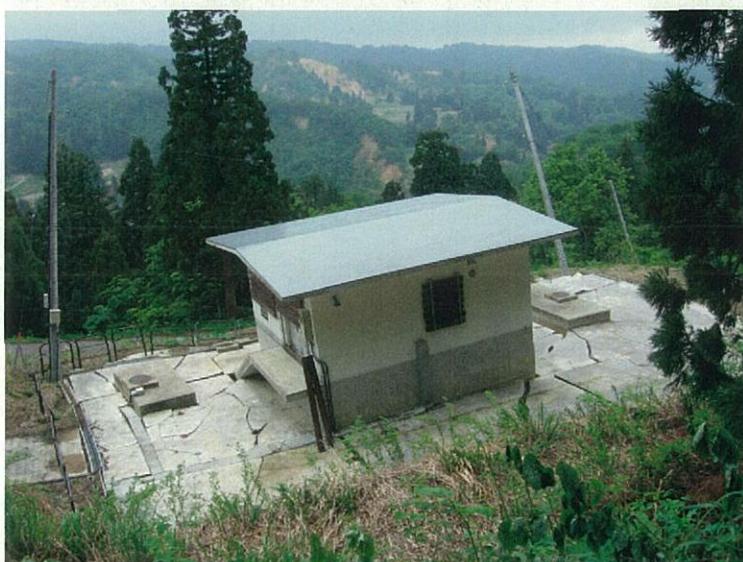
写真 5.2
傾斜した池谷・大久保配
水池（全景）

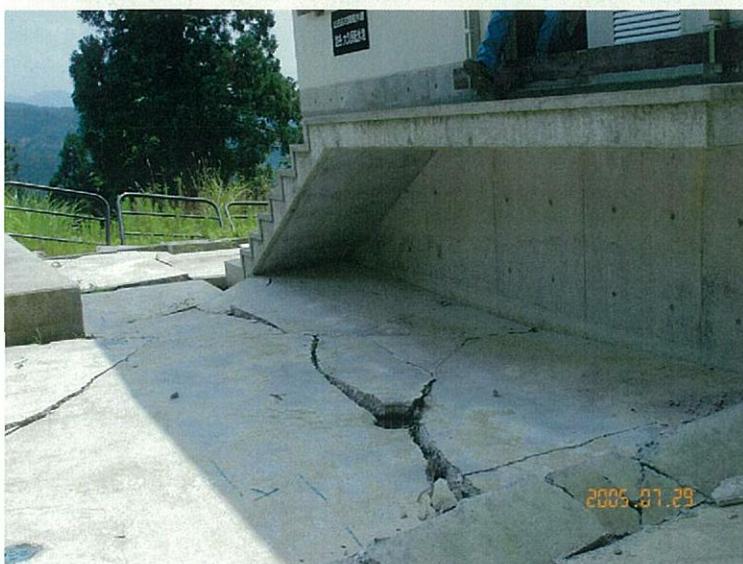
写真 5.3
傾斜した池谷・大久保配
水池（階段廻り）

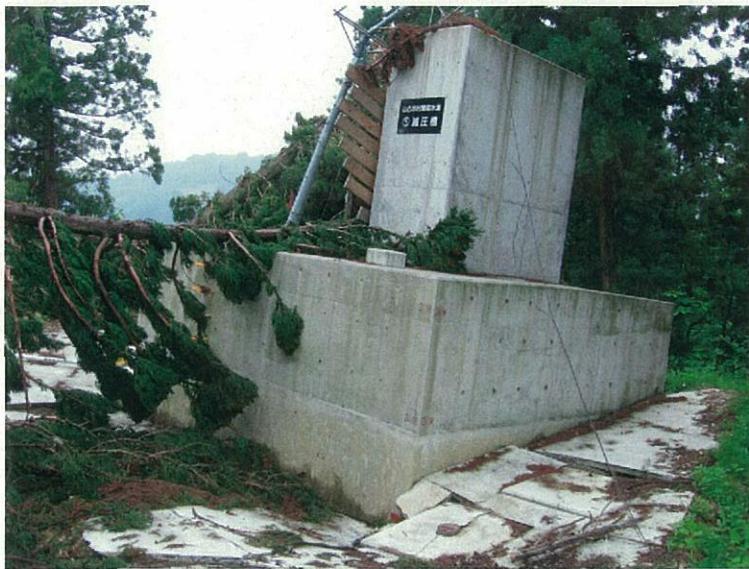
写真 5.4
傾斜した⑤減圧槽

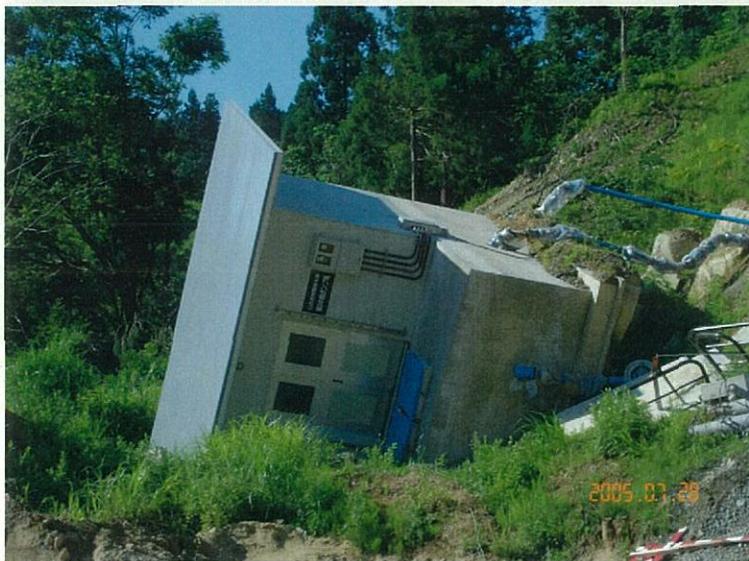
写真 5.5
斜面崩壊により滑落した
第 5 中継ポンプ場（本体）

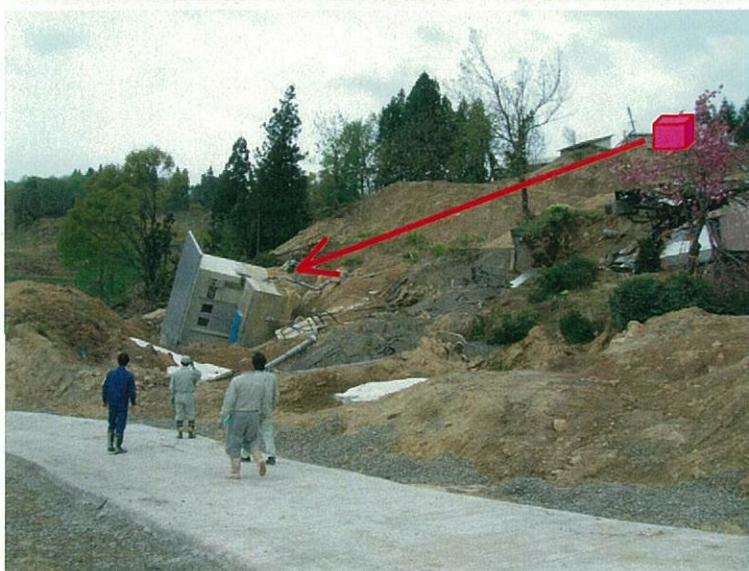
写真 5.6
斜面崩壊により滑落した
第 5 中継ポンプ場（元の
位置からの滑落状況）

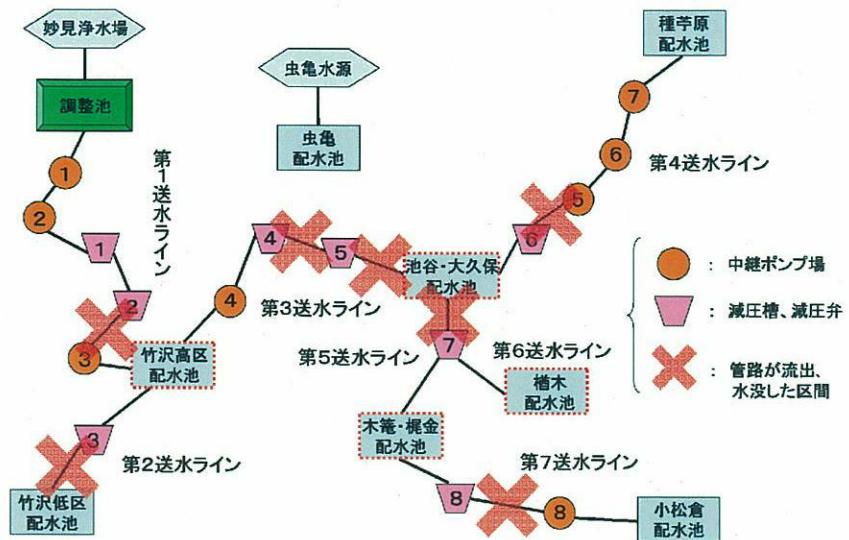
図 5.1 送水ラインの被害状況

山古志村簡易水道の送水管の被害状況を表 5.3 及び図 5.1 に示す。送水管では 3,697m の管路が流出したり水没したが、中でも、第 3、第 4 送水ラインの被害が甚大であった。送水管路の流出や水没が発生した区間を図 5.2 に示す。

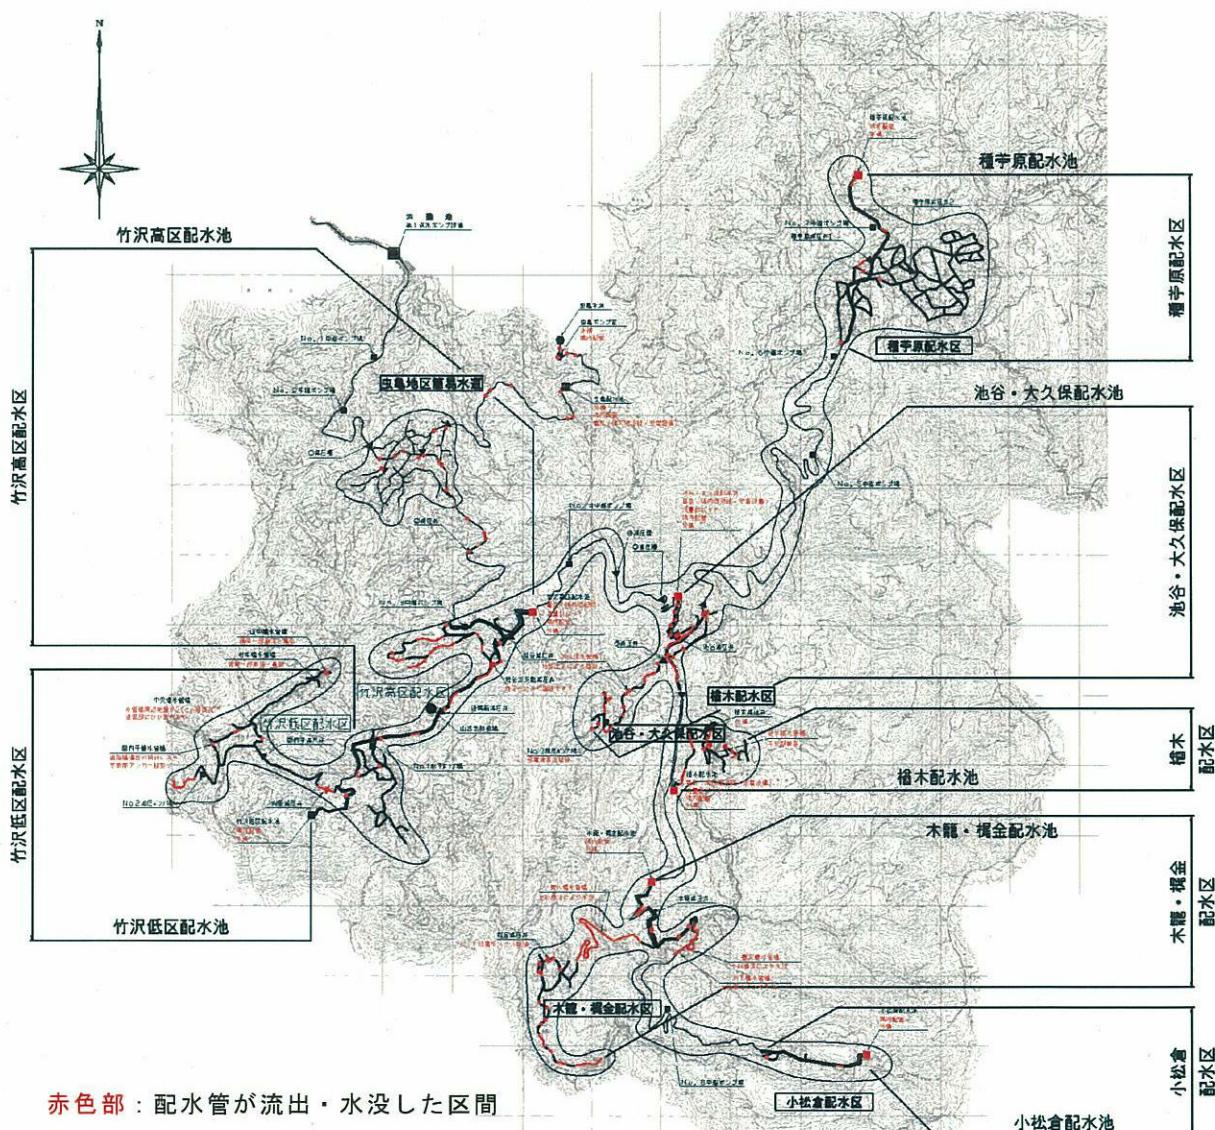
図 5.3 配水管の流出・水没状況

山古志村簡易水道の配水管の被害状況を表 5.4 に示す。図 5.3 には配水管が流出した区間を示す。

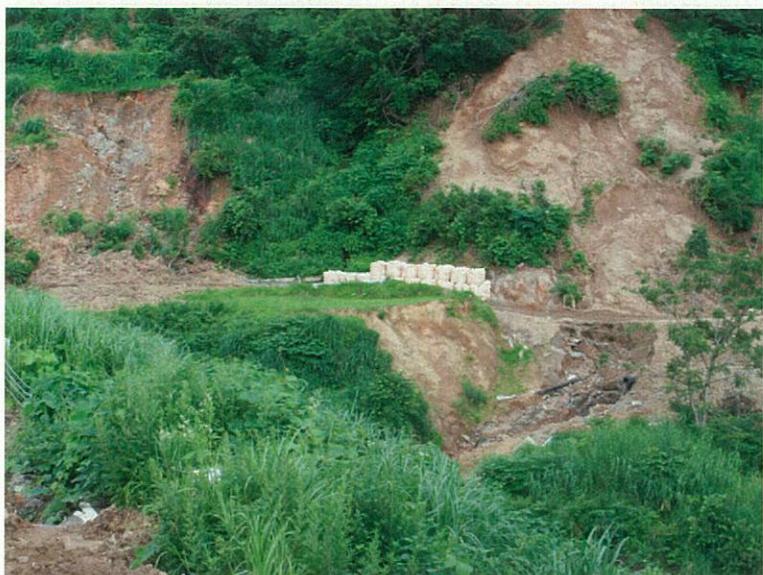
写真 5.7

第1送水ラインにおける
道路崩壊状況

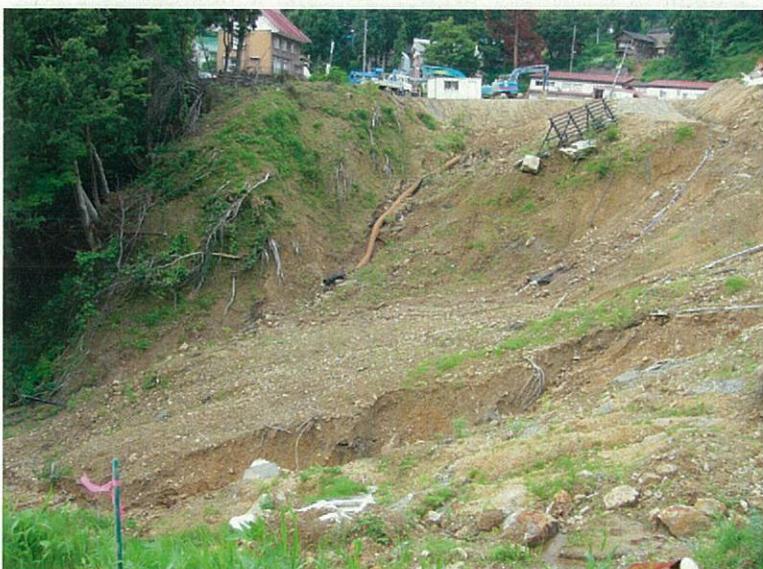
写真 5.8

第2送水ラインにおける
道路崩壊状況

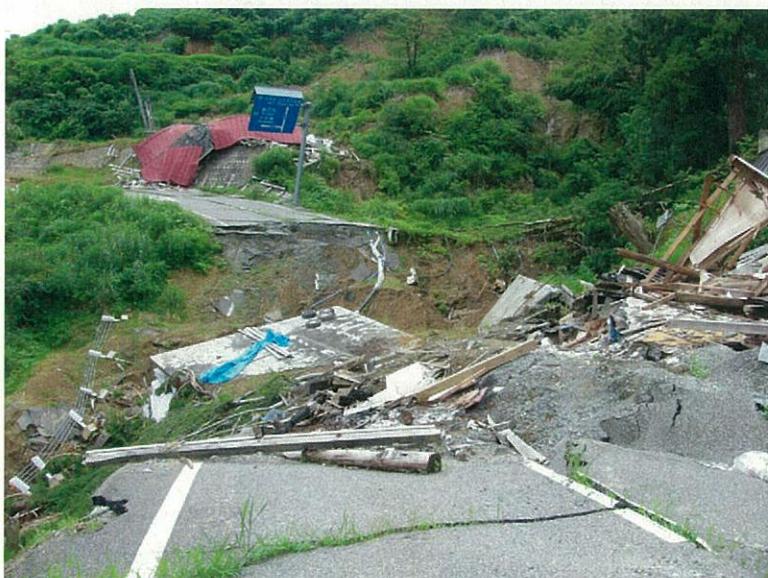
写真 5.9

第5送水ライン及び池
谷・大久保配水区配水管に
おける道路崩壊状況

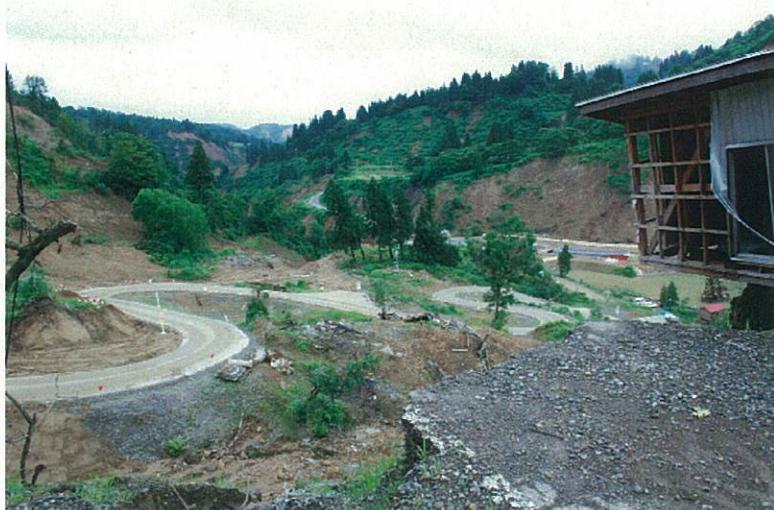
写真 5.10

第4送水ラインにおける
道路崩壊状況
右手前が崩壊した道路
左手より仮設道路

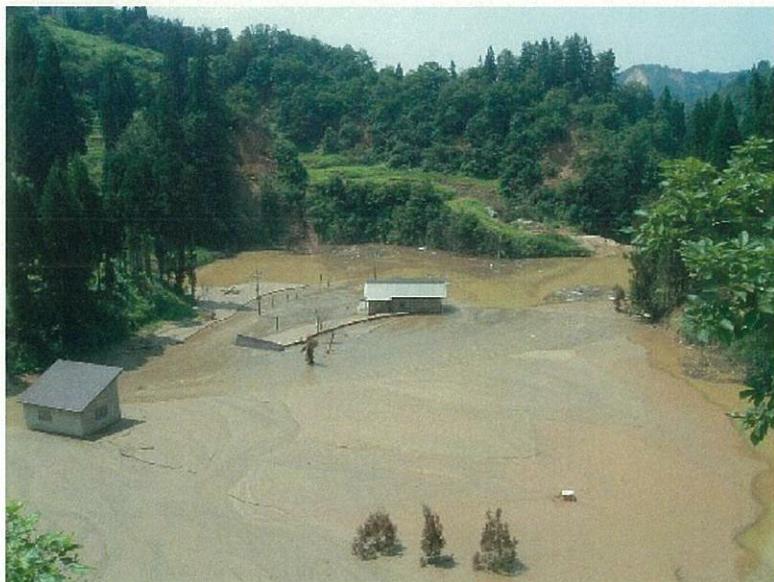
写真 5.11

木籠・梶金配水区における
水没状況

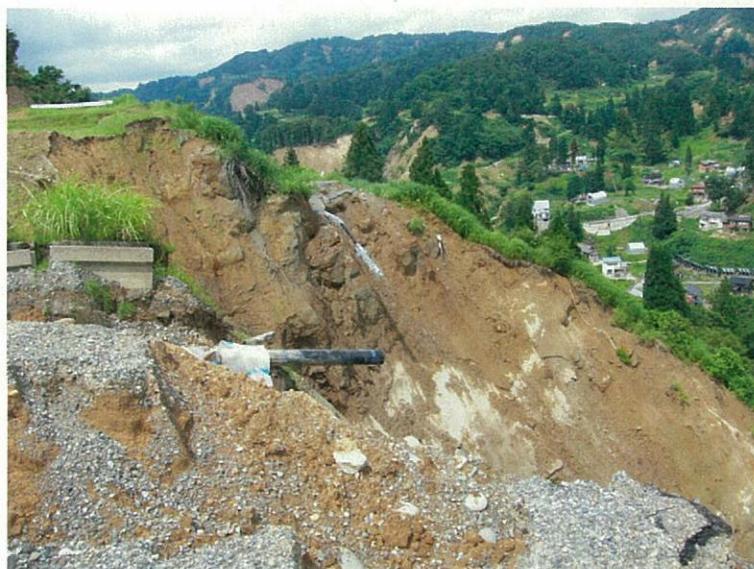
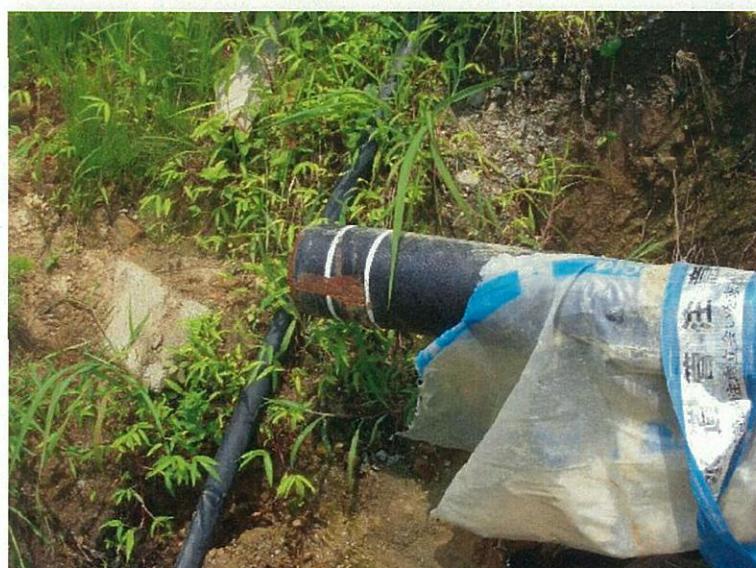
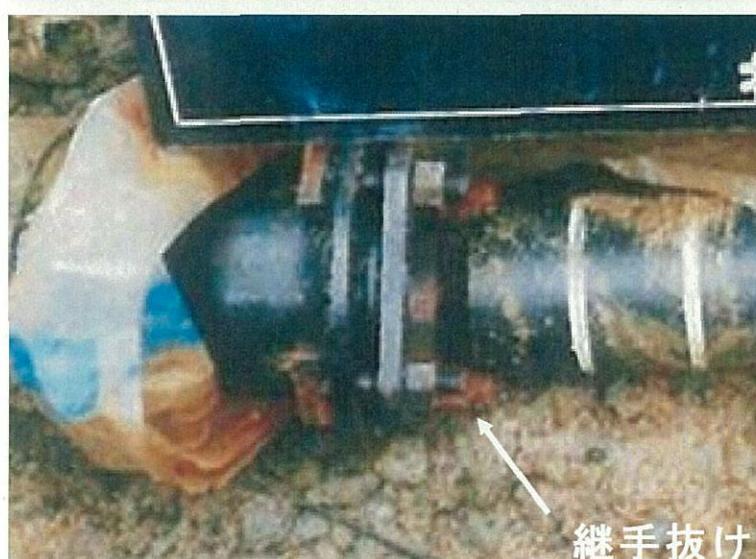
- K形ダクタイル鉄管では、継手の抜け出し及び管体の曲りが見られたが、継手部や管体に破損は見られなかった。
なお、 $\phi 150$ の S II 形管が約 100m 布設されていたが、大規模な崩落地に布設されていなかったこともあり、被害はなかった。
- 配水用ポリエチレン管では、写真に示すように融着継手部及び管体部が伸びずに破断していた。
- ゴム輪継手（R R 形）硬質塩化ビニル管は、通水区間の被害はすべて継手の抜け出しだったが、道路流出箇所では管体破断が見られた。
- 鋼帯がい装ポリエチレン管が一部使用されていたが、継手部での破断が見られた。

写真 5.12
K形ダクトイル鉄管の被害
状況（継手抜け）

写真 5.13
K形ダクトイル鉄管の被害
状況（継手抜け）

写真 5.14
K形ダクトイル鉄管の被害
状況（継手抜け）

継手抜け

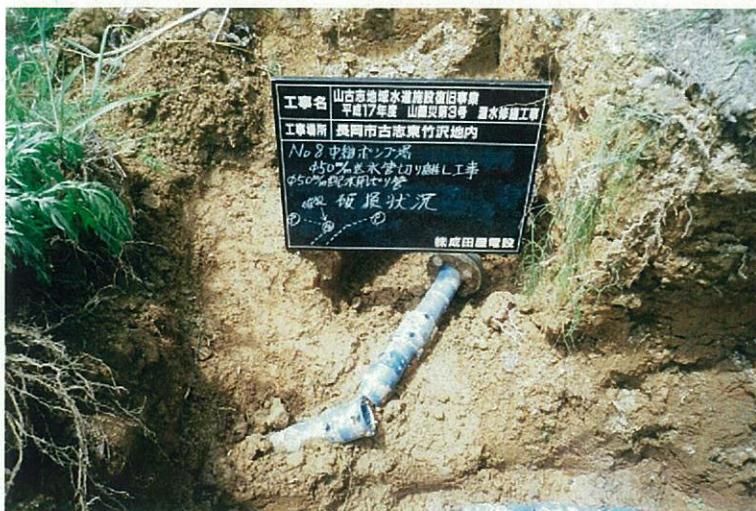
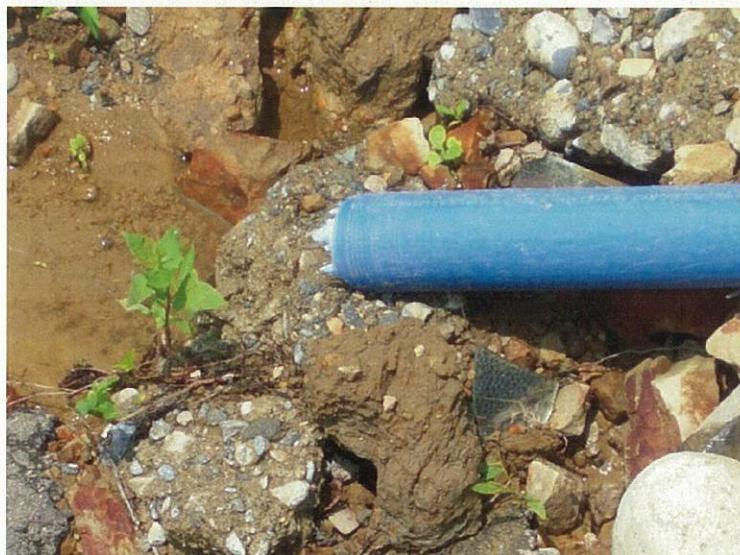
配水用ポリエチレン管の被
害状況（融着継手部破断）

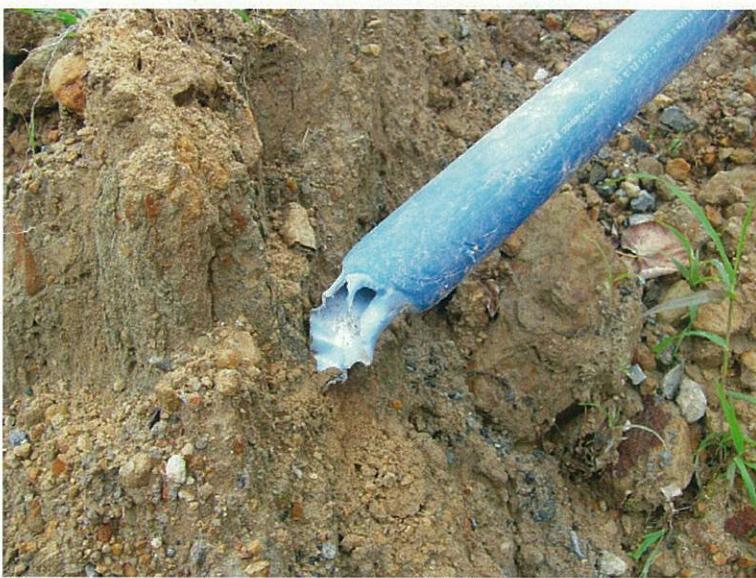
写真 5.17

配水用ポリエチレン管の被
害状況（管体破断）

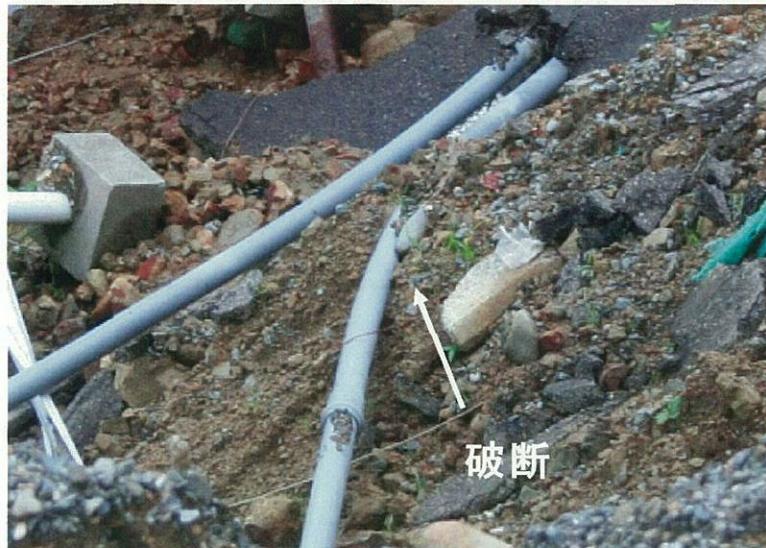
写真 5.18

RR継手硬質塩化ビニル管
の被害状況（管体破断）

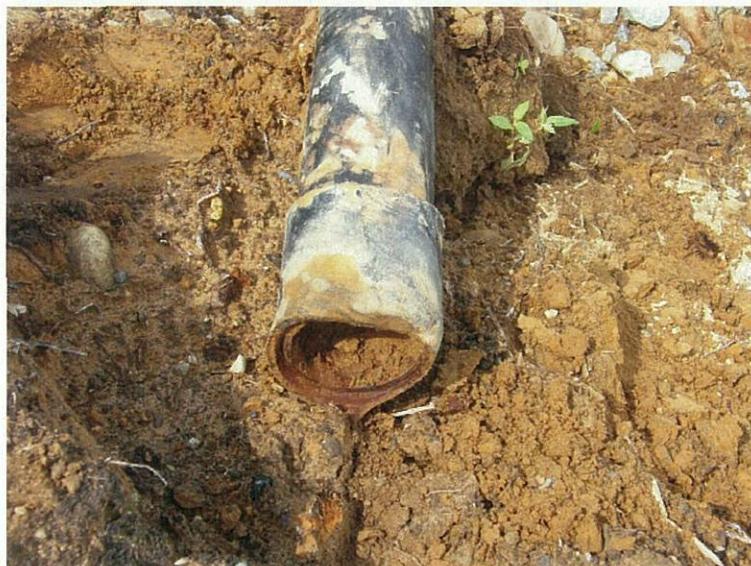
写真 5.19

鋼帯がい装ポリエチレン管
の被害状況（融着継手部破
断）
