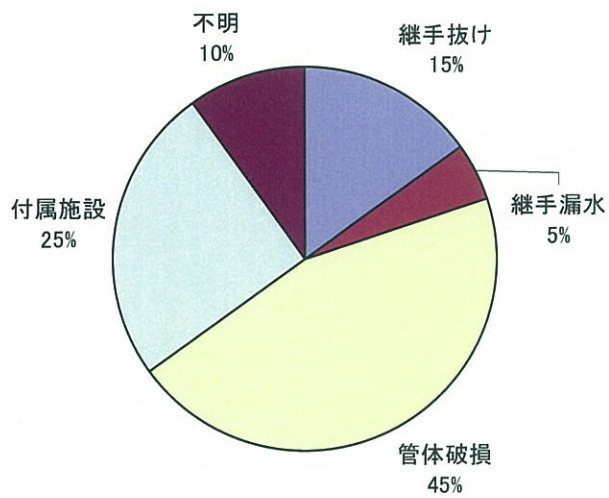
図 5.13 被害形態別内訳

注)管体破損は、腐食による被害である。
