5.3 穴水町上水道事業の施設被害

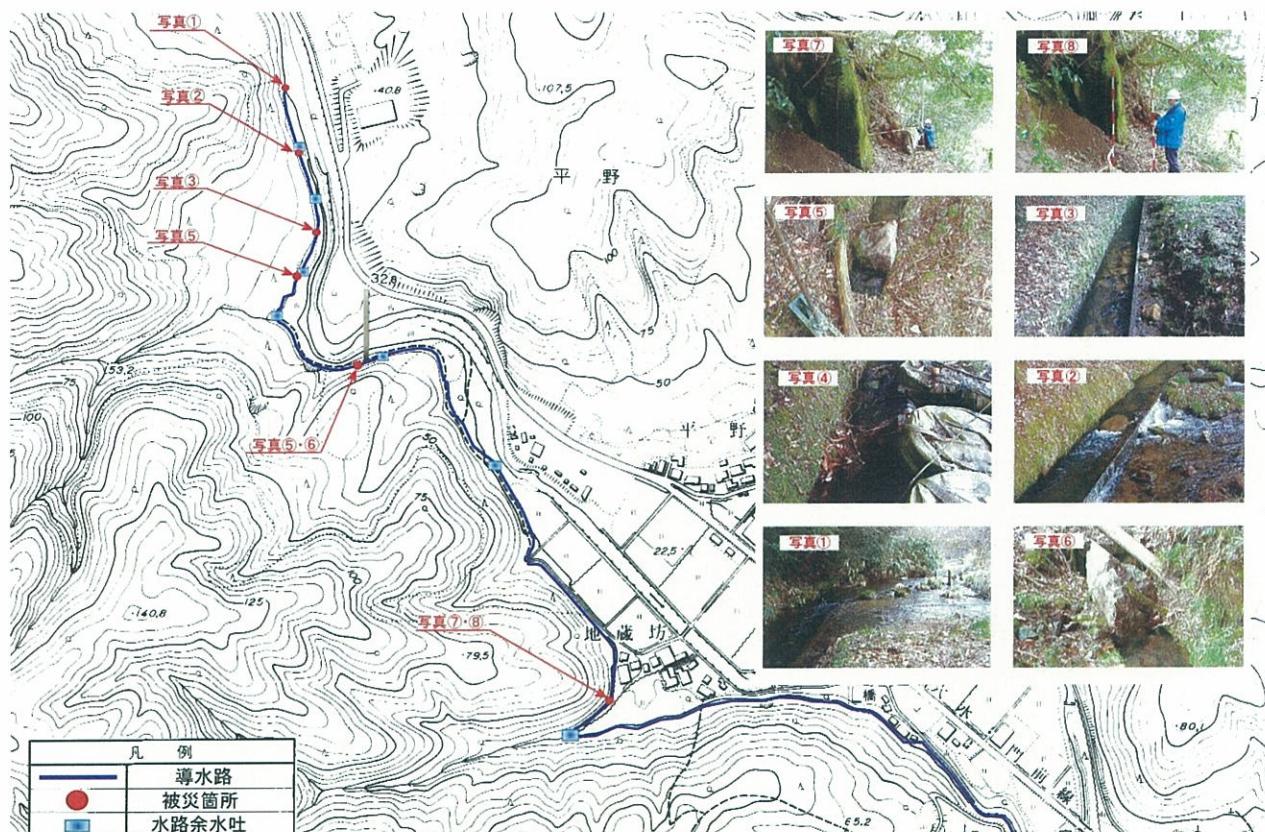
図 5.10 上野浄水場導水路被災位置図

穴水町上水道の上野浄水場では、沈殿池の側壁上部に幅 2cm、長さ 30m のクラックが発生し、導水路（L=500m）で落石等による被害が発生した。
