4章 埋設管路の被害状況

4.1 輪島市（旧門前町）上水道事業の被害

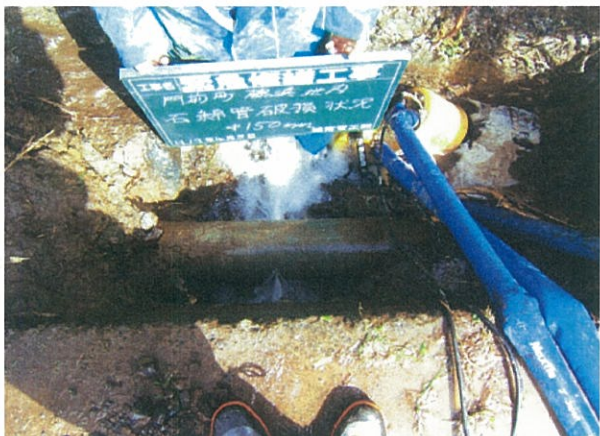
- ① 合計 56 件の被害が発生し、被害率は平均で 0.32 件/km であった。
- ② ダクタイト鉄管の被害件数は 15 件であり、被害率は 0.21 件/km であった。
被害形態は一般継手部（K 形）の抜けと漏水であり、道路盛土部や液状化地盤などの悪い地盤で生じた。なお、そのうち 7 箇所の被害が、主要な送配水管において発生した。
また、耐震継手のダクタイト鉄管が地滑り地帯である皆月地区や主要な送配水管等に布設されていたが、被害は無かった。
- ③ 石綿管の被害件数は 8 件であり、被害率は 2.75 件/km であった。被害形態はいずれも管体の破損であった。
- ④ 鋼管の被害件数は 8 件であり、被害率は 2.38 件/km であった。被害形態は継手漏水 8 件であり、すべてネジ継手部の被害であった。

写真 4.1 呼び径 150 ACP 管体破損

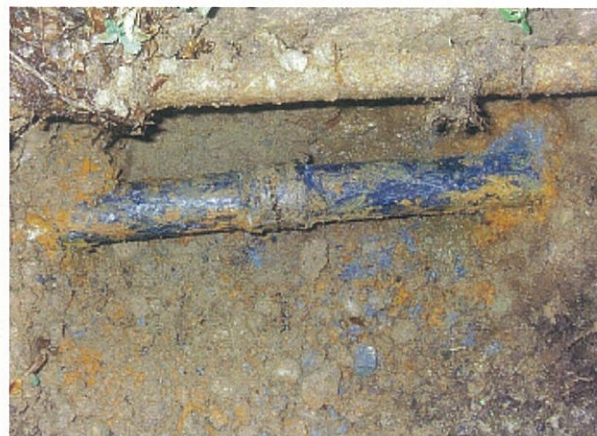
写真 4.2 呼び径 65 SGP ネジ継手破損

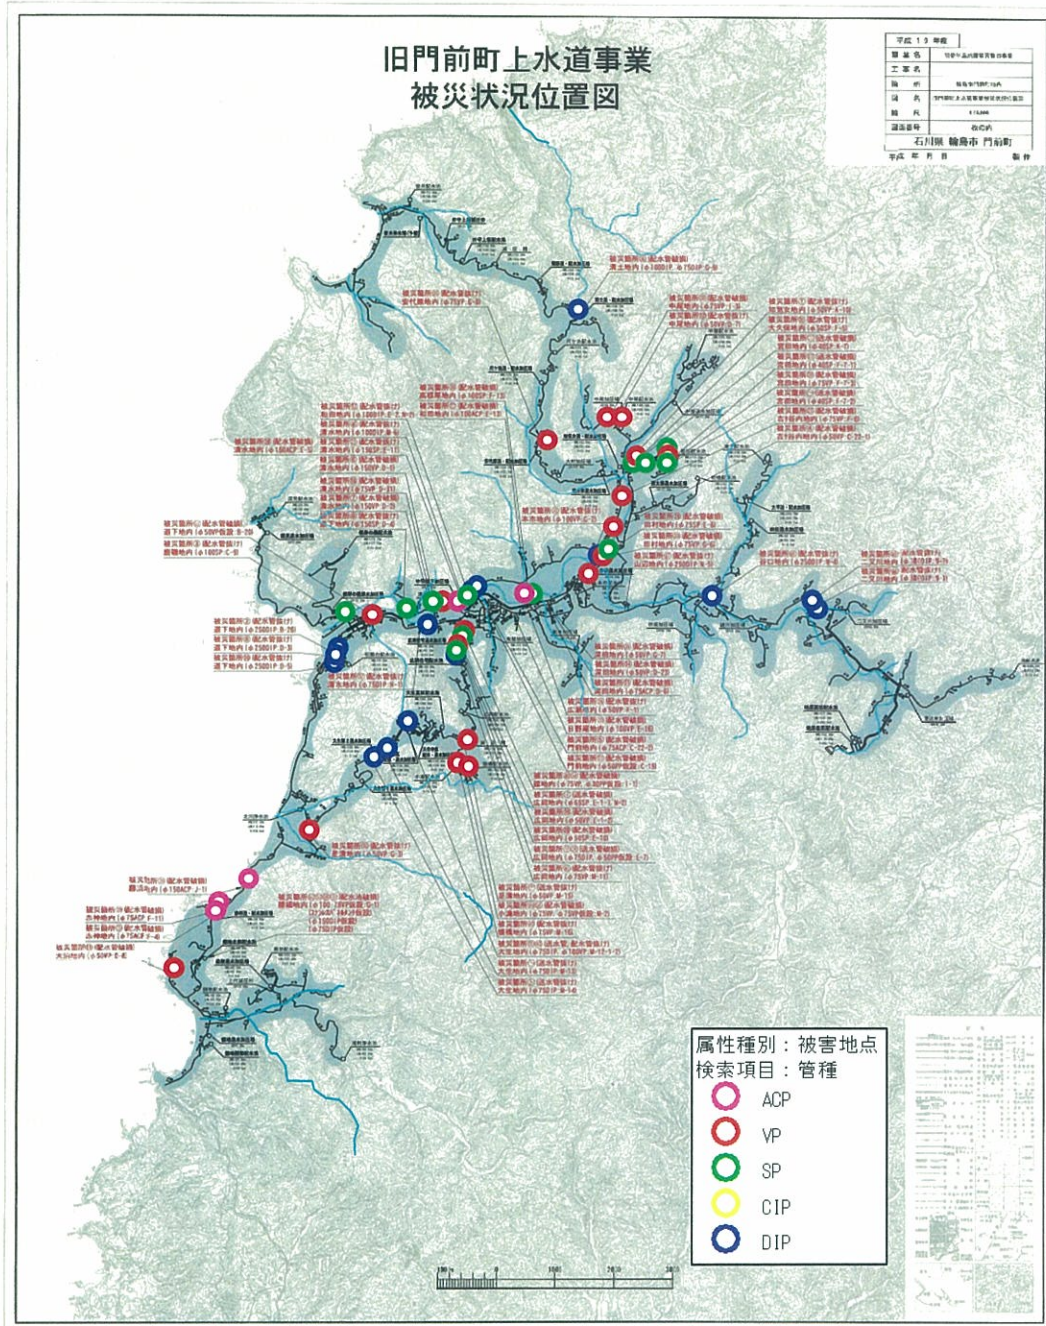
図 4.4 導・送・配水管の被害地点プロット図（旧門前町）

図 4.4 に管路被害発生地点を示す。管路被害のほとんどは、河川近傍、海岸部、道路盛土部で発生した。

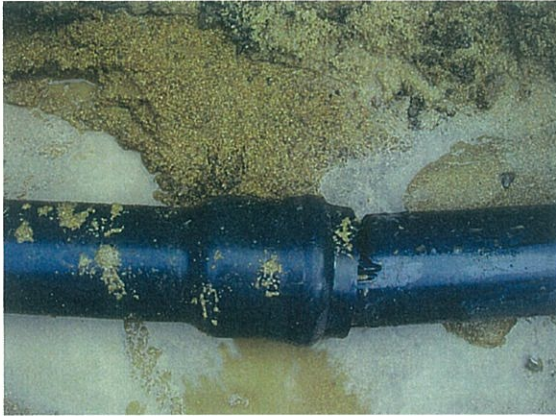
- ① 合計 20 件の被害が発生し、被害率は平均で 0.05 件/km と小さな値であった。
- ② 硬質塩化ビニル管の被害件数は 13 件であり、被害率は 0.07 件/km であった。被害形態は継手の抜け、継手漏水、管体破損であった。写真 4.3 及び 4.4 に継手漏水、管体破損の例を示す。
- ③ ダクタイル鉄管の被害件数は 6 件であり、被害率は 0.03 件/km であった。被害形態は一般継手の抜け、継手漏水であった。

写真 4.3 呼び径 100 硬質塩化
ビニル管 (RR) の継手
抜けによる漏水

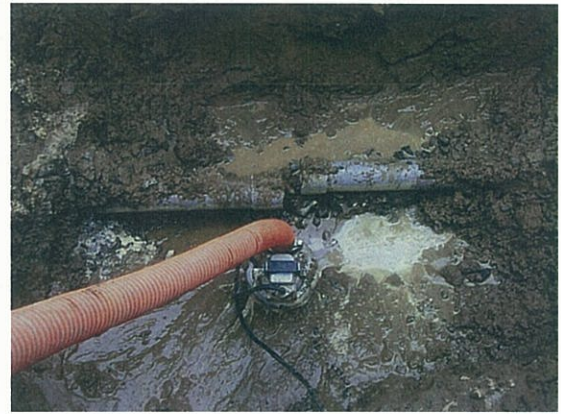
写真 4.4 呼び径 75 硬質塩化
ビニル管 (TS 継手) の
継手破損

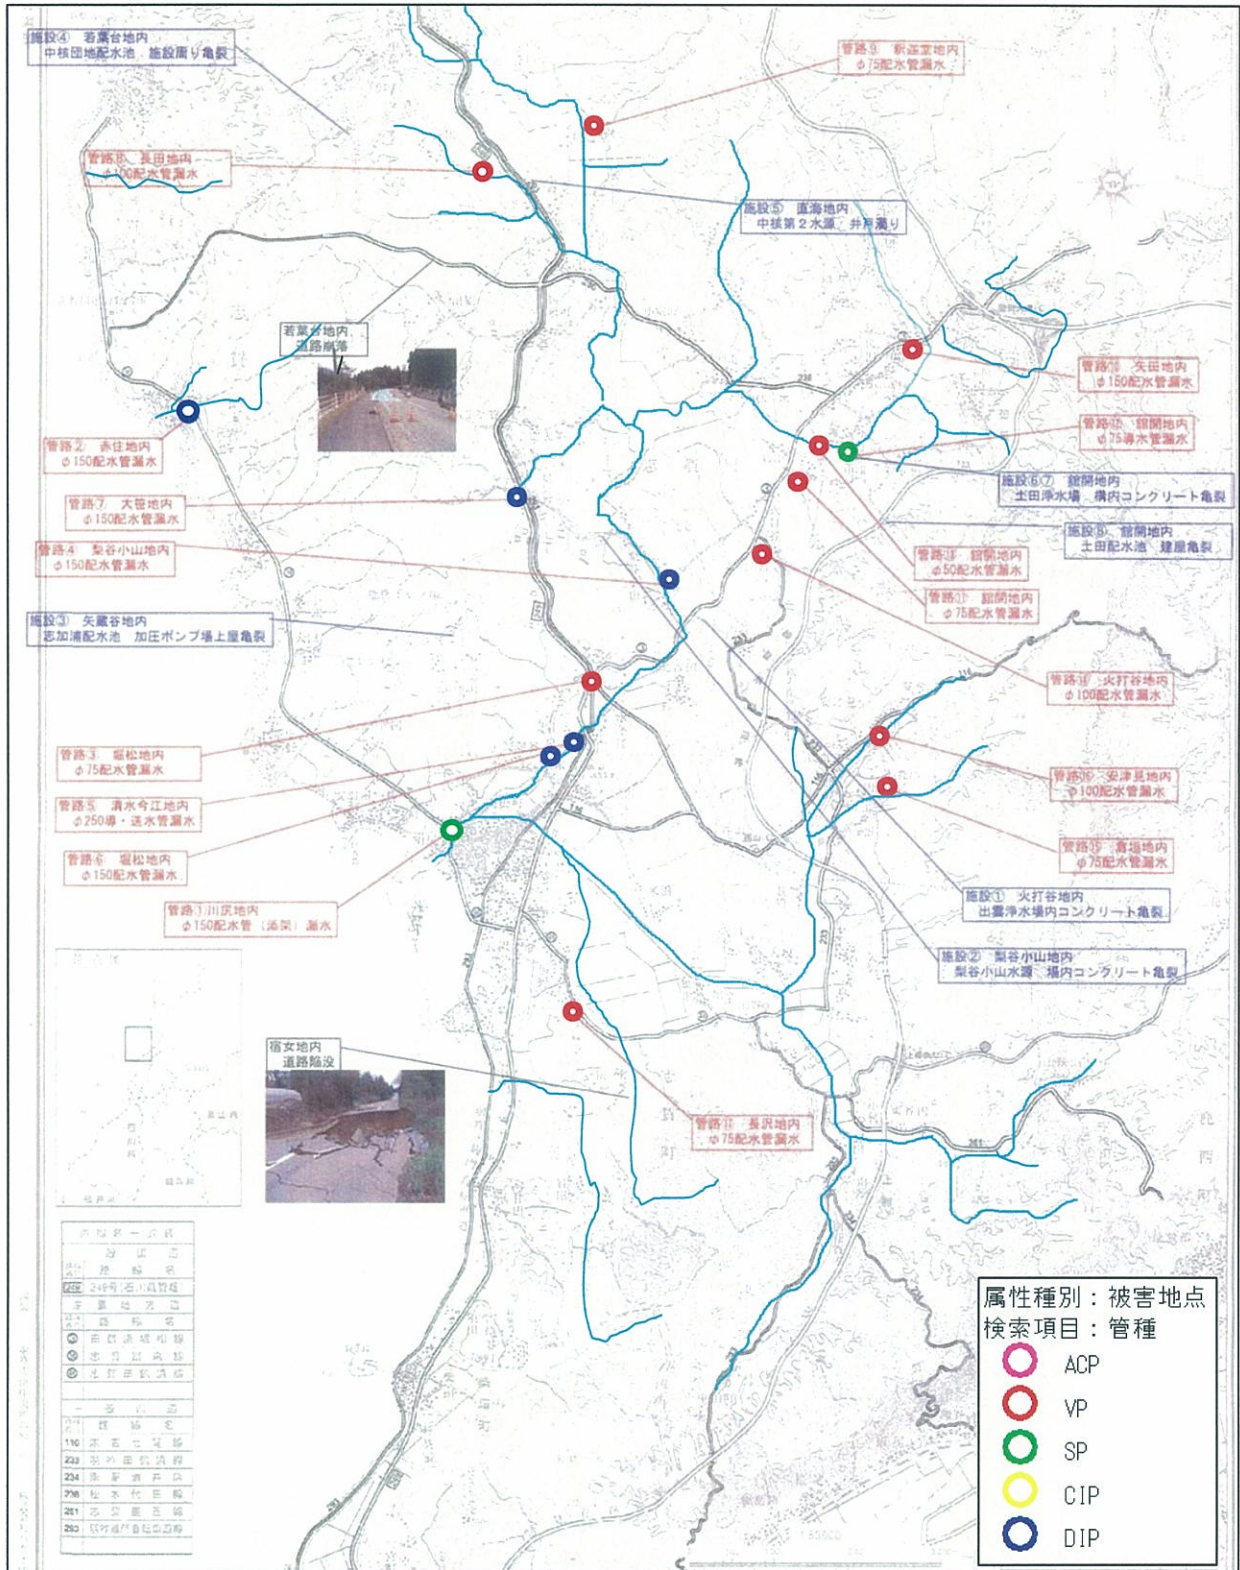
図 4.12 導・送・配水管の被害地点プロット図（志賀町上水）

図 4.12 及び図 4.13 に管路被害発生地点を示す。管路被害の多くは、地盤の悪い河川近傍と海岸部で発生していた。

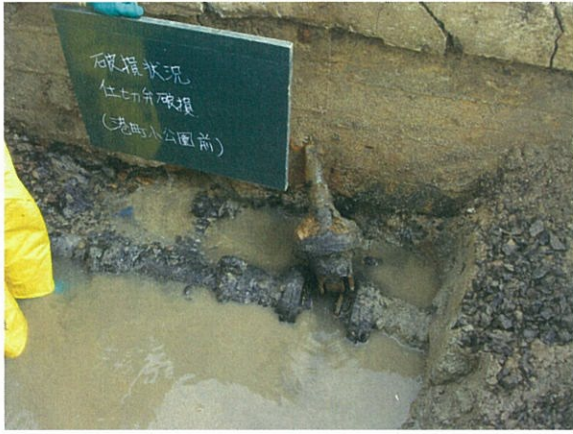
- ① 合計 23 件の被害が発生し、被害率は平均で 0.25 件/km であった。
- ② ダクタイル鉄管の被害件数は 7 件（付属設備 5 件を含む）であり、被害率は 0.12 件/km であった。被害形態は一般継手の抜け及び付属設備の被害（写真 4.5, 4.6 参照）であった。また、穴水町には耐震継手のダクタイル管路が 3.9km 布設されていたが、被害は無かった。
- ③ 鋼管の被害件数は 1 件であり、被害率は 0.57 件/km であった。被害内容は、溶接継手管路での孔食による被害であった。
- ④ 鉄筋コンクリート管の被害件数は 15 件で、被害率は 4.95 件/km であった。被害形態は継手漏水であった。なお、被害が発生していた鉄筋コンクリート管は取水口から宇留地浄水場への呼び径 250 の導水管であり、地震発生により配水システム全体に大きな影響を与えた（図 4.16 参照）。

写真 4.5 仕切弁本体の破損

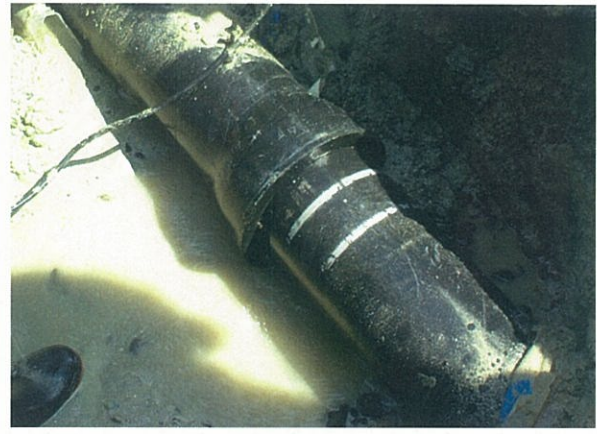
写真 4.6 呼び径 200T形の抜け

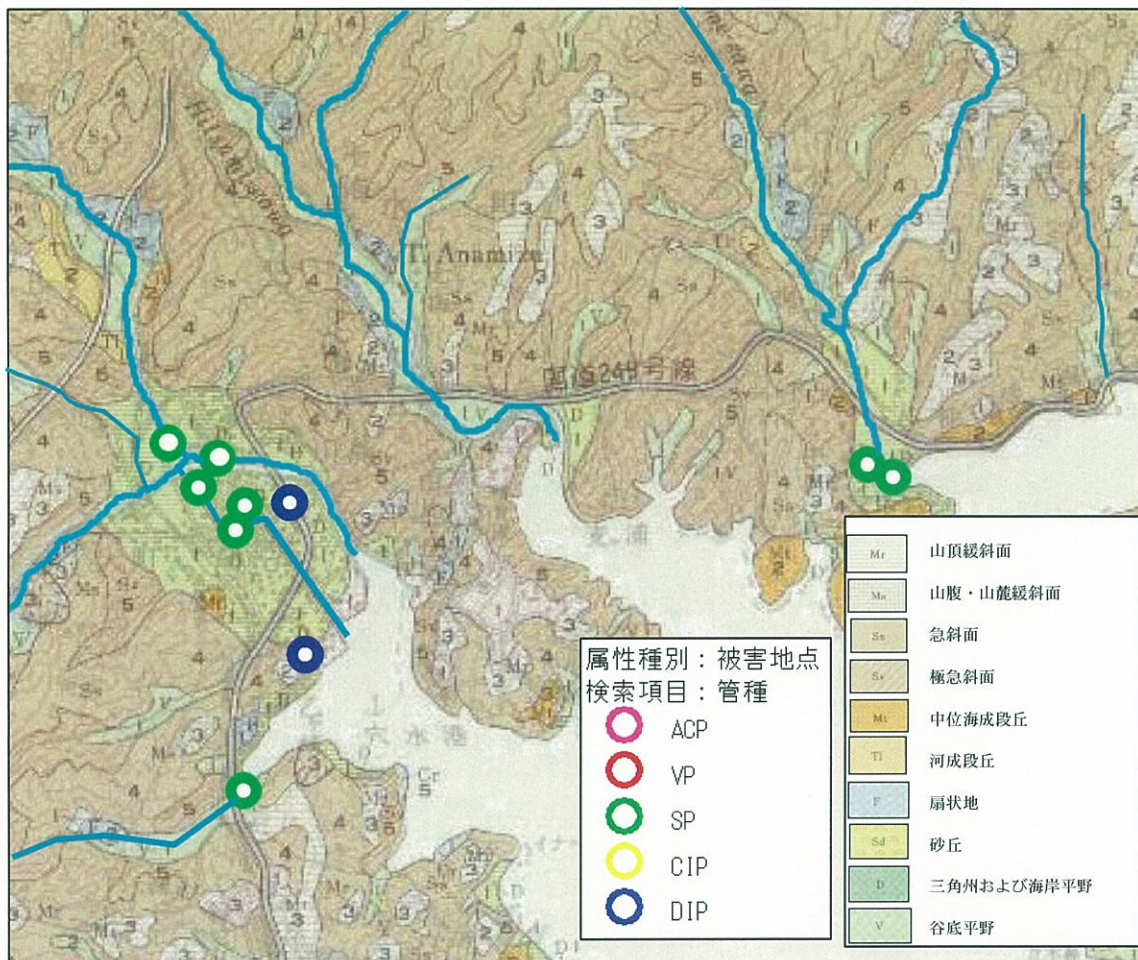
図 4.18 導・送・配水管の被害地点プロット図（穴水町）

図 4.18 に宇留地浄水場への導水管の被害を除く管路被害発生地点を示す。ダクタイル鉄管及び鋼管（主に水管橋）の被害は、穴水川の近傍及び海岸部で発生していた。

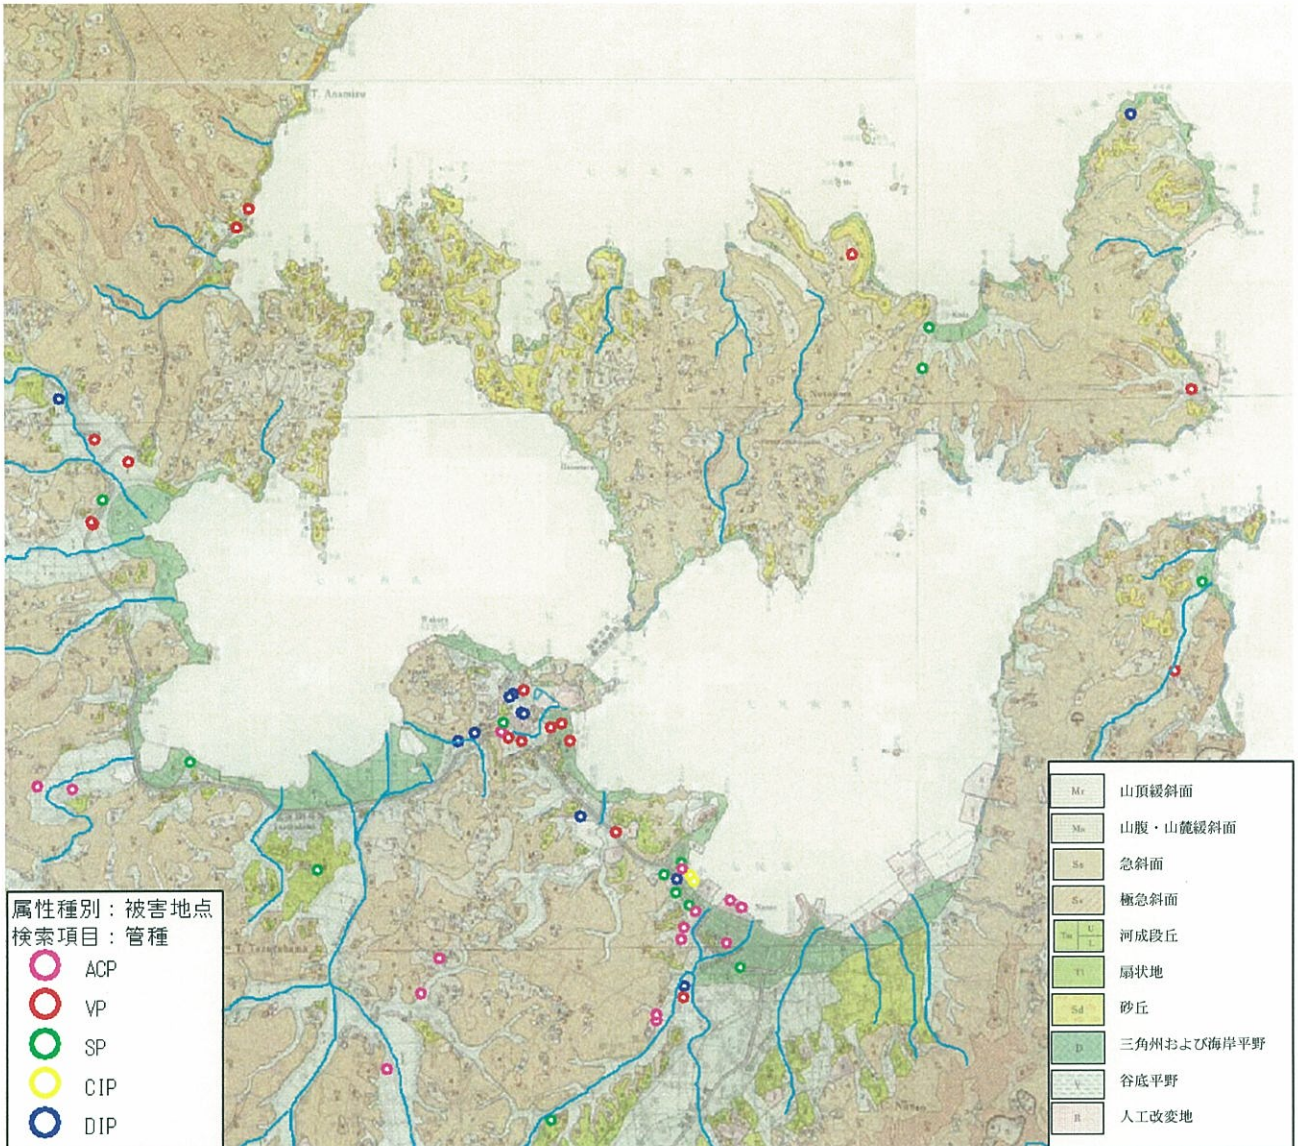
図 4.22 導・送・配水管の被害地点プロット図（七尾市）

図 4.22 に管路被害発生地点を示す。管路被害のほとんどは、河川近傍や海岸部で発生していた。なお、現地調査により石綿管や硬質塩化ビニル管は地盤変状の見られないところでも発生していた。
