## 5.4 七尾市上水道事業の施設被害

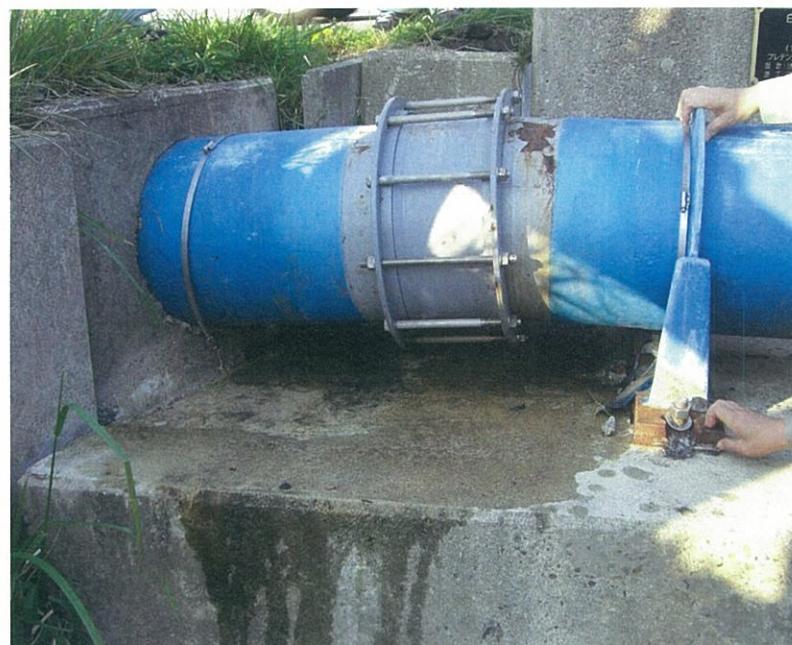
被害が発生していた水管橋は、管を支持するリングサポート及び支承部の橋台とアンカーブロックが分離した構造であった。地震によりアンカーブロック部が沈下・移動し、伸縮管の変形・漏水が発生したと推察される。

写真 5.12 水管橋伸縮管の損傷状況
