写真 5.6 長沢配水池の被害状況 (3)

写真 5.7 配水池周辺の状況

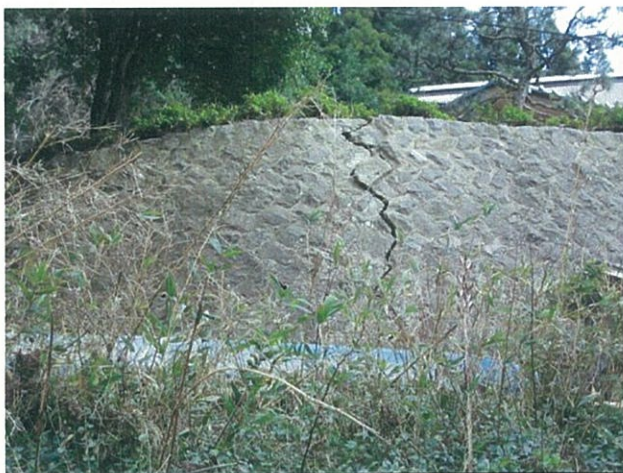
①擁壁の亀裂 (幅 5~10cm)

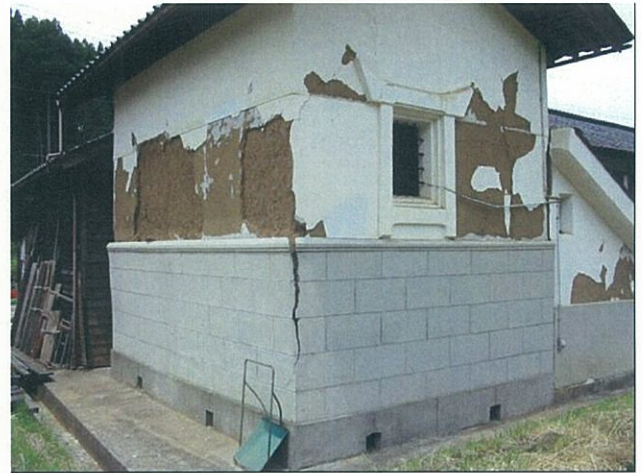
②付近の民家の状況

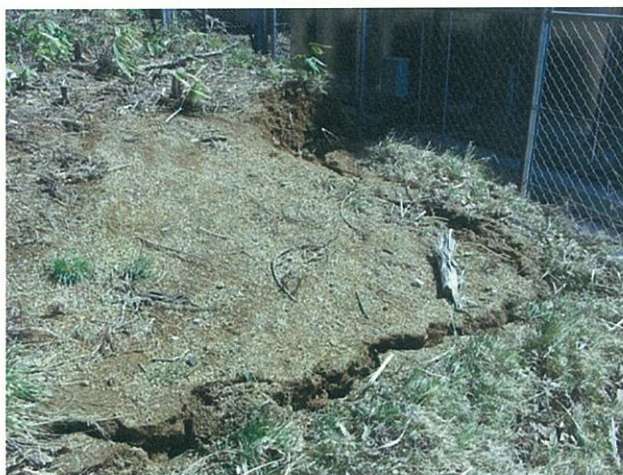
③地山の沈下

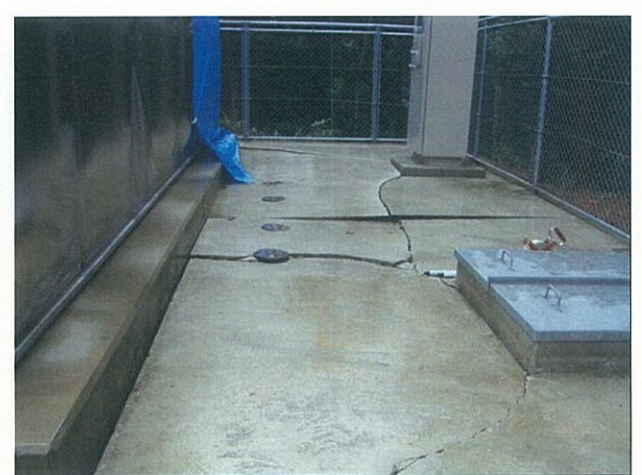
④土間コンクリートの亀裂・沈下
