4.5.3 被害発生地点

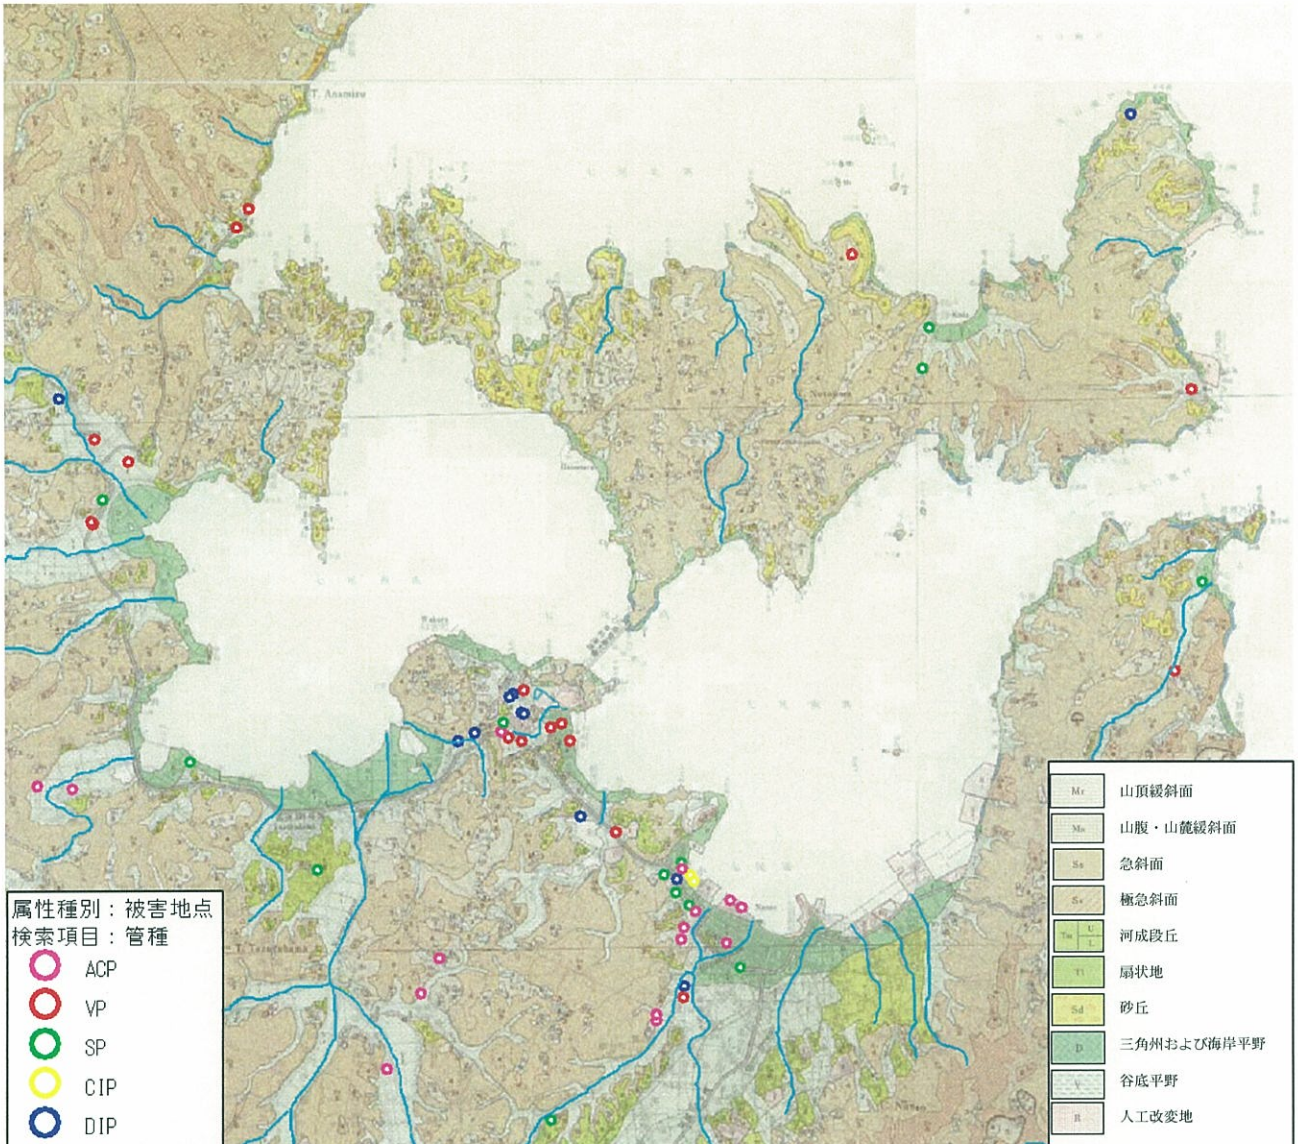
図 4.22 導・送・配水管の被害地点プロット図（七尾市）

図 4.22 に管路被害発生地点を示す。管路被害のほとんどは、河川近傍や海岸部で発生していた。なお、現地調査により石綿管や硬質塩化ビニル管は地盤変状の見られないところでも発生していた。

(注) 水管橋の被害地点を含む。
