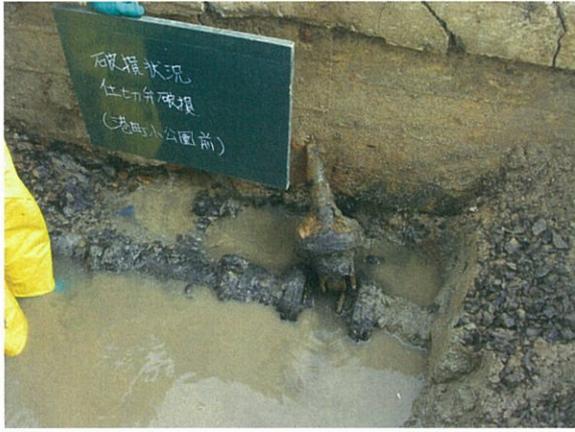
写真 4.5 仕切弁本体の破損

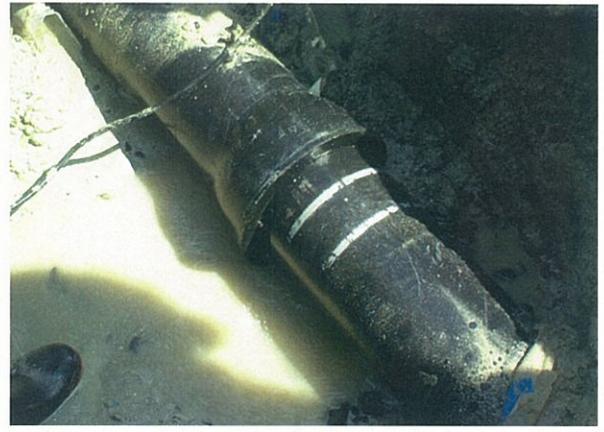
写真 4.6 呼び径 200T形の抜け

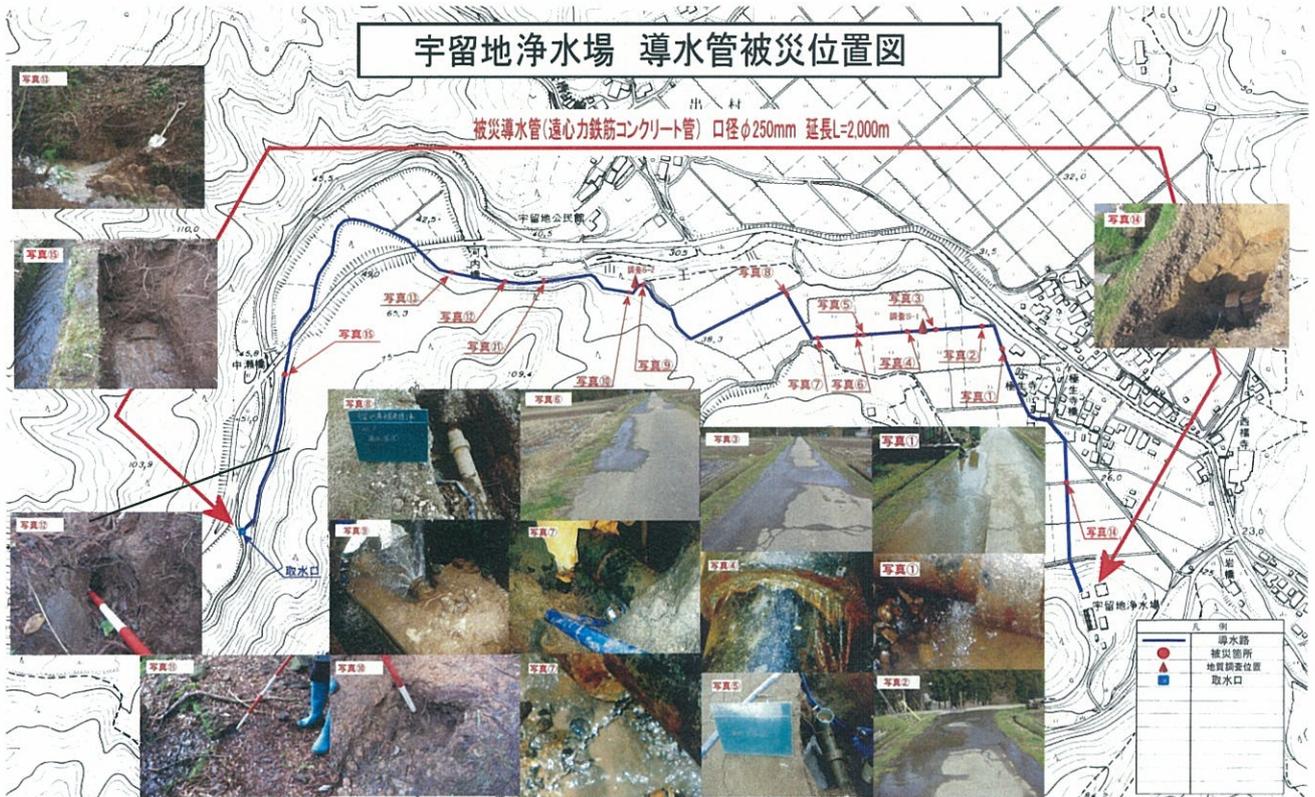
図 4.16 宇留地浄水場への導水管被害
