水道施設の被害事例（3）

1978年伊豆大島近海地震

水道施設の被害事例（4）

千葉県東方沖地震

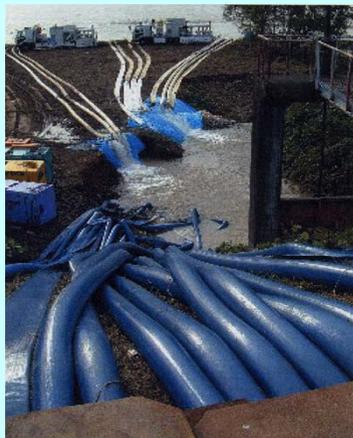
- ・妙見堰ゲート操作不能により仮設取水ポンプを設置(国土交通省)

妙見浄水場取水施設の仮設配管

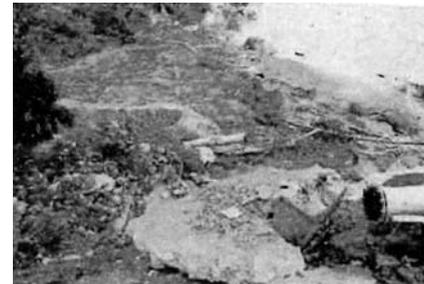
- 被害地区: 伊豆半島周辺(東伊豆町、河津町、伊豆長岡町、修善寺町)
- 断水戸数: 不明
- 構造物の被害
 - ・取水場及び浄水場のガラス破損、送水ポンプ場の壁のひび割れ、屋内計装盤転倒(東伊豆町)※送水に支障なし
 - ・水源井戸に数日間濁りが発生(河津町)
- 管路の被害
 - ・管路の被害は、東伊豆町、河津町で140箇所発生。
 - ・被害が大きかったのは、道路の崩壊に伴う送水管2カ所の流出(東伊豆町)
- その他の被害
 - ・土砂及びシアンを含んだ鉱さい約8万m³が狩野川支川の持越川に流出。狩野川より取水していた伊豆長岡町及び河川に近い浅井戸を水源とする修善寺町は、取水停止の措置。約半年間続いた。

道路崩壊により流出した送水管(東伊豆町)

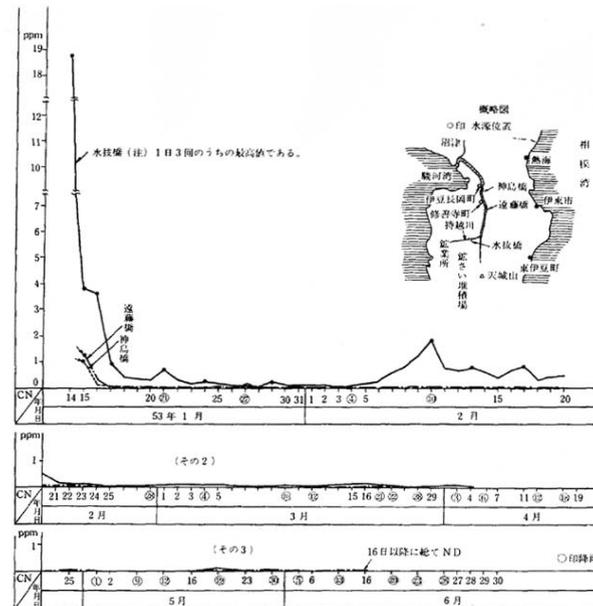
持越川・狩野川シアン検出状況

- 応急給水
 - ・自衛隊の給水船による交通途絶地区への水の輸送(東伊豆町稲取地区)
- 応急復旧
 - ・予備水源の利用、深井戸の新設、個人井戸の借り上げ(修善寺町、伊豆長岡町)
- 水質管理
 - ・シアン流出の影響調査の実施。3月17日に安全宣言、7月5日より取水再開

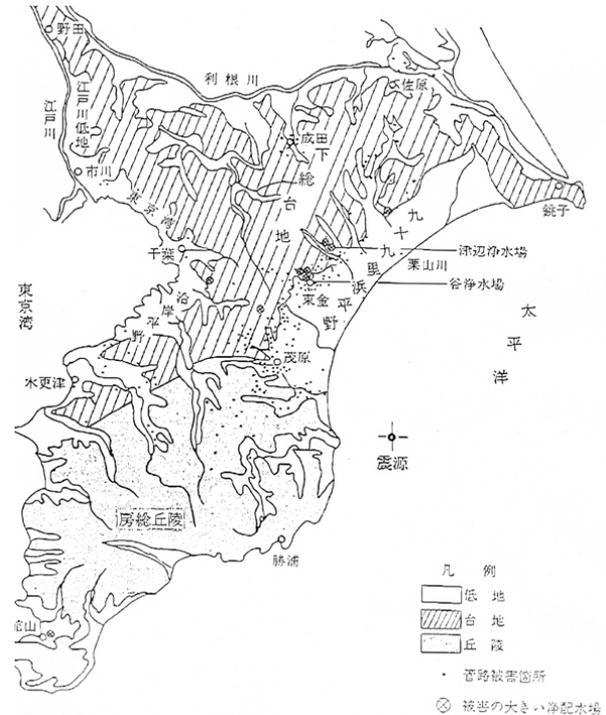
※被害は、九十九里平野と下総台地との地層が変化する境界線に沿って多く発生。

千葉県の地形と被害施設の分布

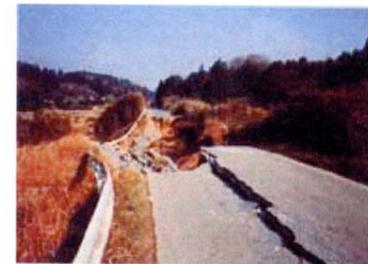
地震によって崩壊した道路
