水道施設の被害事例（5）

長崎大水害

水道施設の被害事例（6）

H17台風第14号による洪水

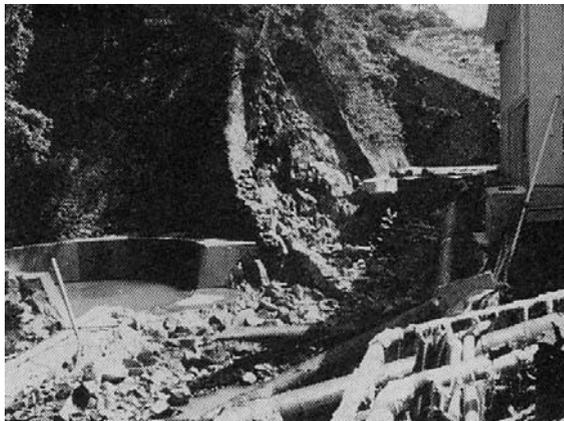
- ・のり面の崩落に伴う貯水池への土砂流入(本河内高部貯水池、同低部貯水池、西山貯水池)
- ・貯水池余水吐きからの越流による浄水場内の浸食(本河内浄水場)
- ・余水吐きからの越流(本河内浄水場)、河川の氾濫(浦上、矢上浄水場)による浄水場の水没
- ・河道、河岸の浸食による送、配水管の露出、破損

余水吐きからの越流により被害を受けた本河内浄水場

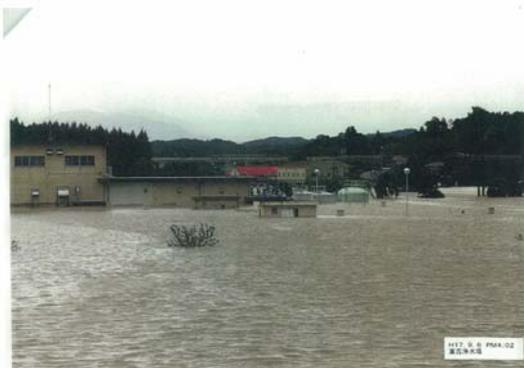
※富吉浄水場ではS57に浸水被害を受けた経験から、高さ約3mの防水壁を設置していたが、今回の洪水では防水壁を更に1.5m上回る浸水となった。

洪水によって冠水した富吉浄水場(H17.9.6)

- ・自衛隊による約8000世帯への給水支援
- ・9月6日に豪雨により富吉浄水場に雨水が流入し施設が浸水
- ・廃止していた地下水源からの取水の再開及び下北方浄水場からの配水ルートの確保による市内全域への給水の確保により9月12日に29,000戸が復旧(断水から夜間断水に)。高台地区の2,000戸で断水が継続。
- ・9月24日に下北方浄水場から、連絡管工事により、断水が継続していた高台地区への送水ルートが確保され、断水が解消。水量が不足しているため市内全域での夜間断水は継続。
- ・10月25日に富吉浄水場が一部復旧し、9月10日より実施していた夜間断水が解消。

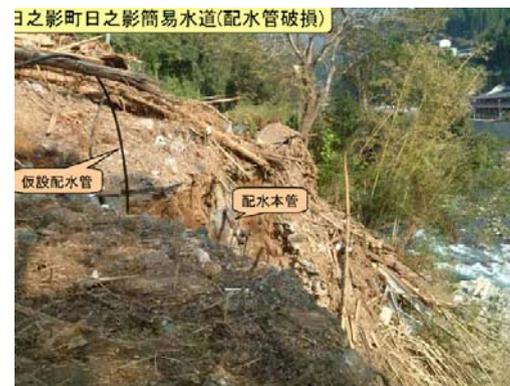
配水管の破損状況(日之影町簡易水道)

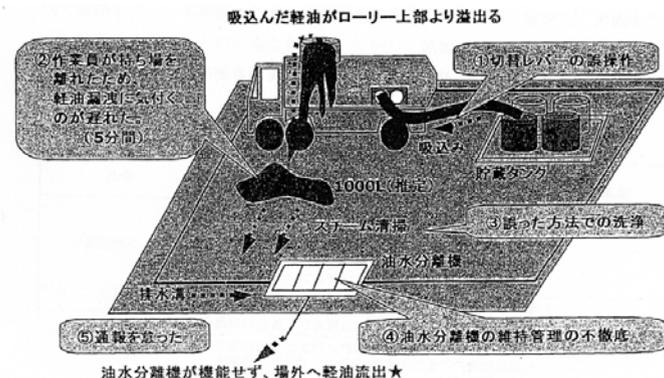
事故原因

- ・発生日時：平成15年10月2日 17時30分頃
- ・枚方市内のガソリンスタンド内で作業員が操作ミスをしたことにより、タンクローリーから軽油約1000Lが溢れだし、淀川支川の黒田川に流出した。
- ・作業員が通報しなかったことにより、枚方市への住民通報（10月2日20時50分）がなされるまで、適切な処置が行われなかったことから被害が広がった。

- ・情報の収集及び関係機関との連絡・調整の実施
- ・取水停止及び取水制限処置、油吸着剤や粉末活性炭の投入、オゾン注入量の増加など、迅速かつ適切な対応を行ったことにより、供給水への影響を防いだ。
