## 1 リスクの発生と対策の現状

### 1.1 過去の下水道施設の被災状況

過去の被害地震の概要を示す。また、下水道施設への被害が報告されている、釧路沖地震、兵庫県南部地震、鳥取県西部地震及び新潟県中越地震の下水道施設の被災状況をまとめる。

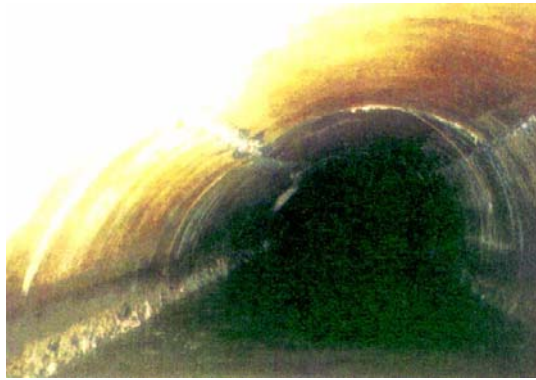
- 管渠の被害（たるみ・ひずみ破損）：兵庫県南部地震

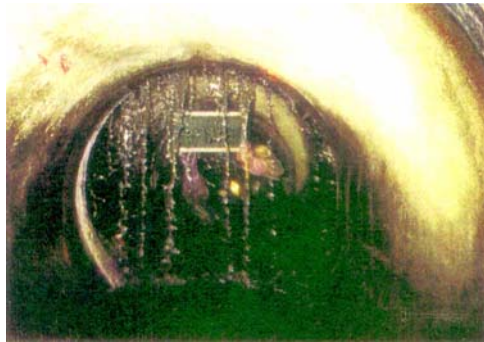
- 管渠の被害（継ぎ手ズレ）：兵庫県南部地震

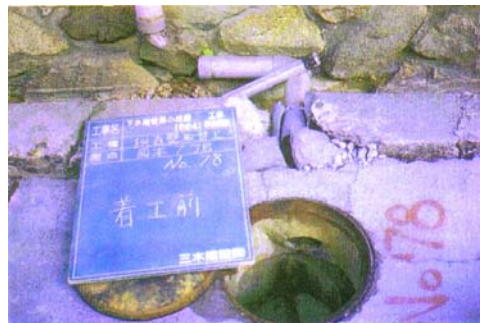
- 管渠の被害（取り付け管）：兵庫県南部地震
