石油タンクの破壊と油の流出

浄水場内の液状化による被害

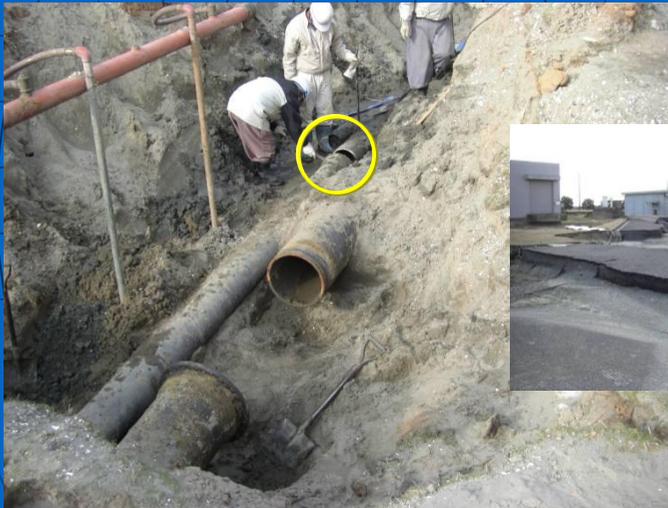
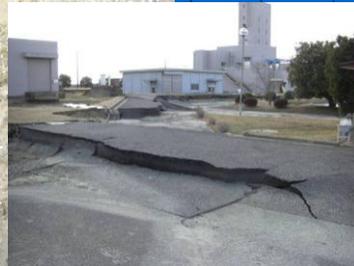
(φ 200 ダクタイル鉄管 T形継手の離脱)

注) 手前管路K形φ400は継手離脱部分の復旧に伴う解体状況である。

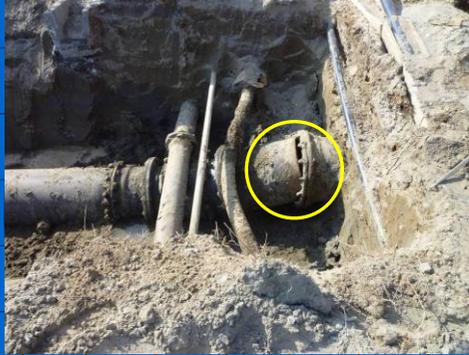
構造物の取合部の被害

(φ600 ダクタイル鉄管 K形継手の離脱)

—適切な変位量の確保—

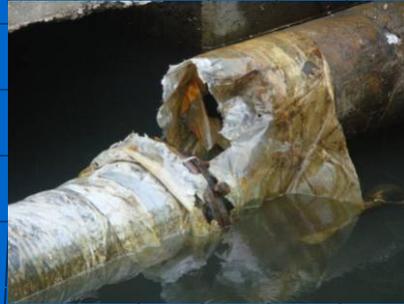
いわき市 海岸部 水管橋
津波により破損、橋台部の
鋼管との取り合いで抜け

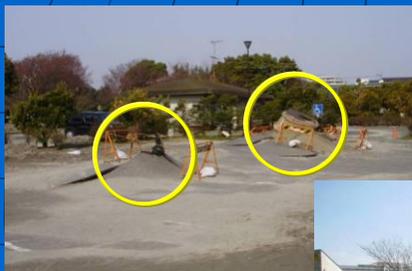
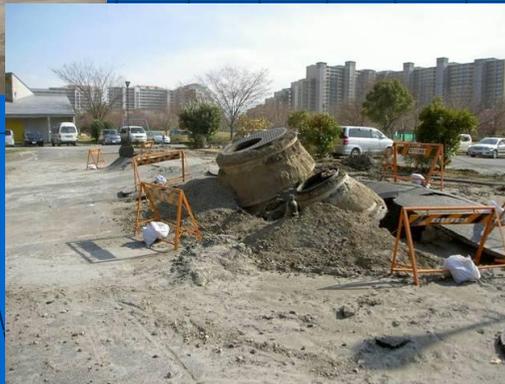
液状化による貯水槽の浮上

耐震貯水槽φ 2600 100t 鋼製

—液状化対策が必要—

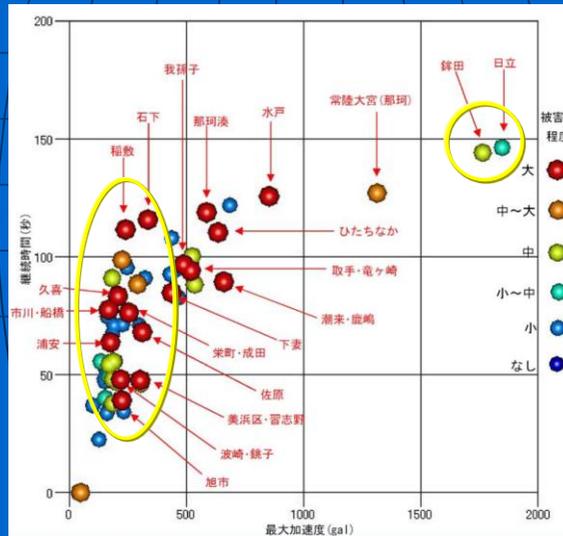
液状化は小さな加速度でも発生

(大きな加速度でも発生していない場合もある)

河川近傍など地盤が悪い所が危ない
