造成地、切土盛土部が危ない

管路被害の特徴

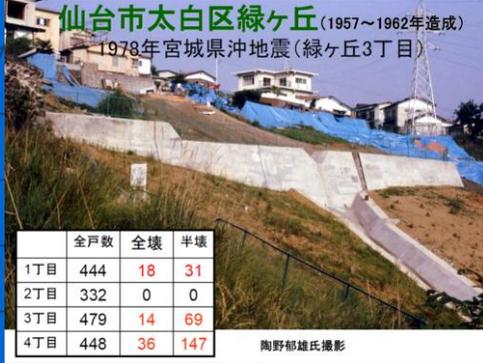
仙台市太白区緑ヶ丘 (1957～1962年造成)
1978年宮城県沖地震(緑ヶ丘3丁目)

全戸数	全壊	半壊
1丁目	444	18	31
2丁目	332	0	0
3丁目	479	14	69
4丁目	448	36	147

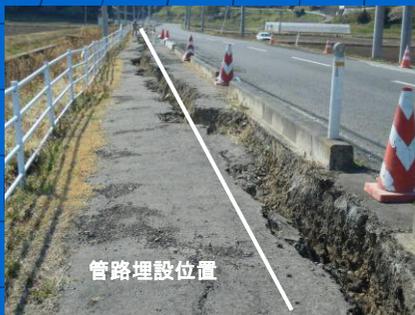
路肩、歩道部の崩壊が危ない

—盛土部が要注意—

φ900 ダクタイル鉄管 S形埋設部

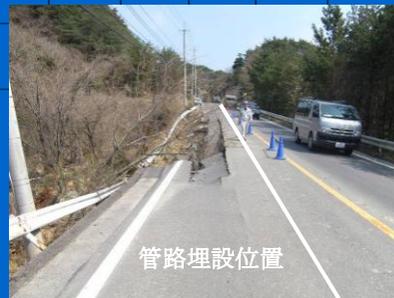
可とう管部が危ない

-再チェックが重要-

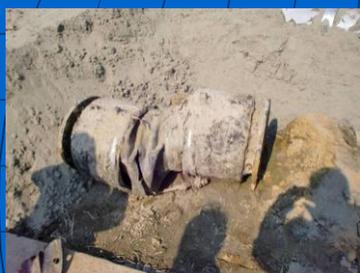
可とう管の破損

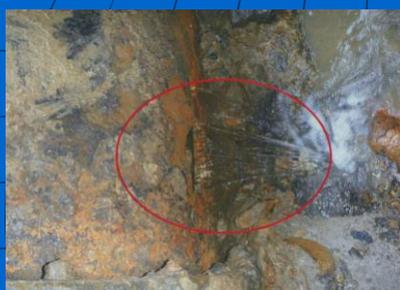
老朽管が危ない

いわき市 φ1100 ダクタイル鉄管の腐食

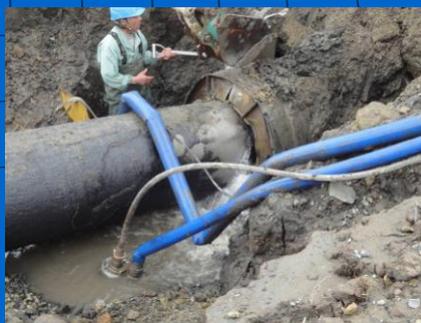
宮城県仙台市内 φ700 鋼管 継手部漏水

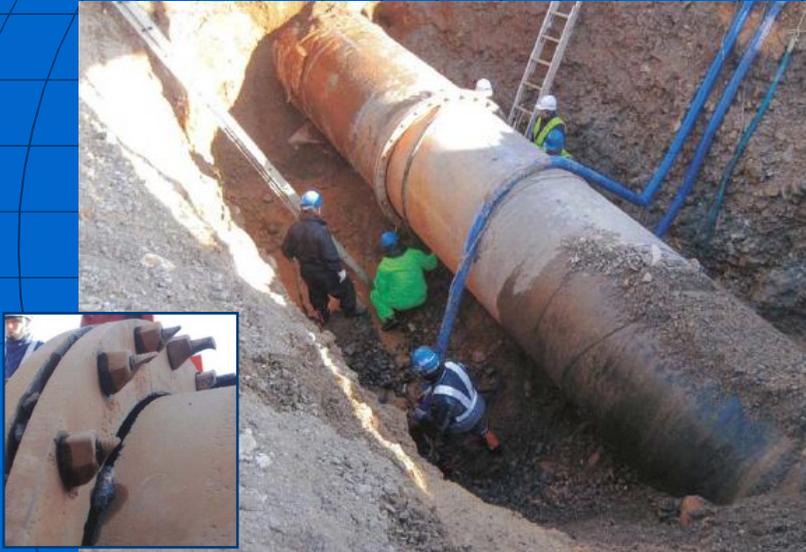
基幹管路の被害が大きな影響

φ1500 ダクタイル鉄管 K形継手の離脱

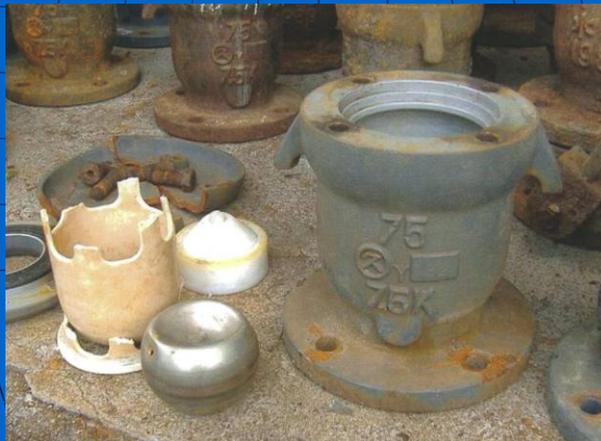
付属設備の被害が多く発生

破損した空気弁
