# 東日本大震災における 水道施設等の被害及び復旧状況

東日本大震災上下水道シンポジウム

平成24年3月27日

仙台市水道局

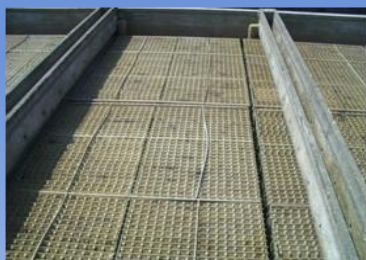
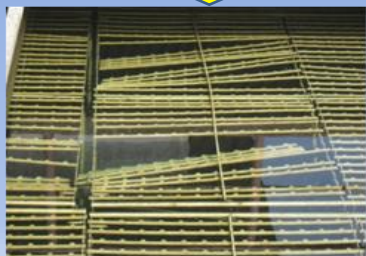
茂庭浄水場沈澱池傾斜版

- 主要浄水場は水処理に影響の出るような大きな被害は無かった。
  - 沈澱池の傾斜板の脱落 等
- 配水所等は、法面崩壊や池本体にひび割れ等の被害を受けた施設は一部あったが、他の配水所等からの水回しで、給水が可能であった。
- 水質検査センターでは機器の転倒や落下などによりGC/MS等の複数の分析機器に破損が生じた。

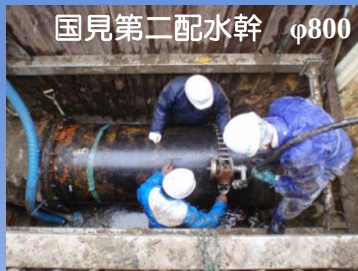
管路の破損

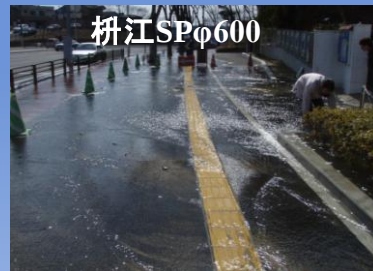
空気弁の破損

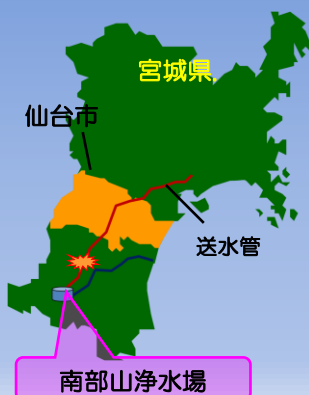
- 配水量の約1/4を占める宮城県仙南仙塩広域水道(県広域水道)の  $\phi 2,400$  耗送水管の破損により、仙台市への送水が停止。

県広域水道 $\phi 2400$ の破損状況

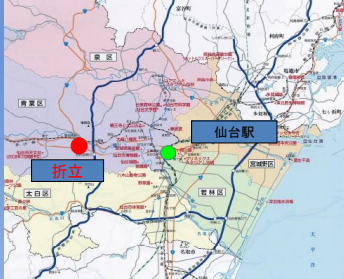
青葉区折立

(昭和30年代後半～40年代にかけて造成された団地)

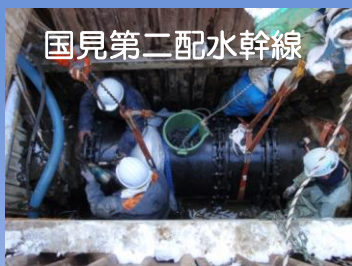
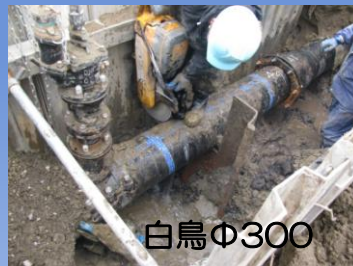
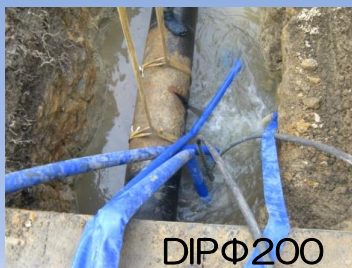
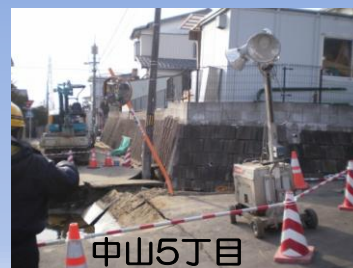
○津波被害を受けた東部地区や地滑り地域など一部を除き、3月29日で給水がほぼ復旧した。
