# 東日本大震災 上下水道シンポジウム

## 水道施設被害の状況について

厚生労働省水道課 熊谷和哉

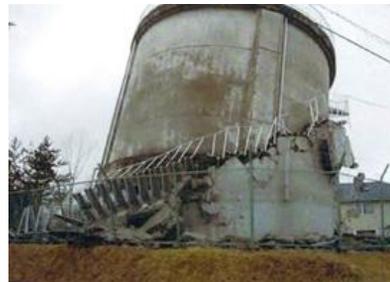
一関市沢配水池

### (6弱)岩手県一関市沢配水池

- 高架水槽の架台部(RC構造)破壊

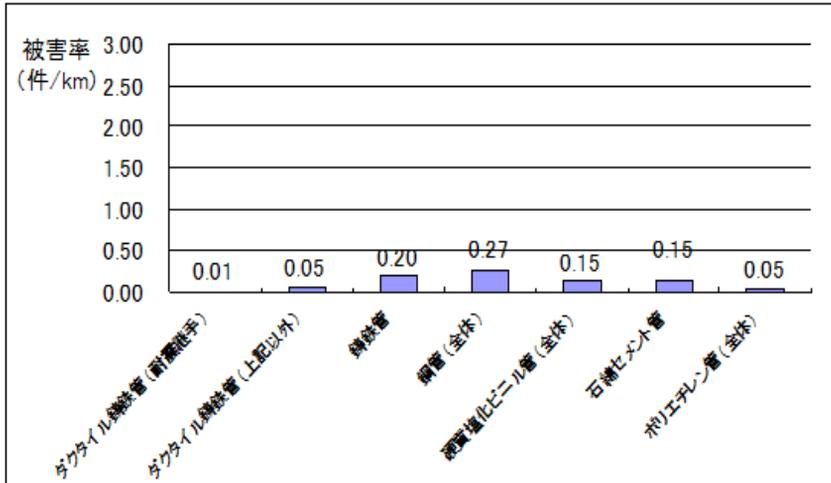
## 管種別被害率

阪神・淡路大震災、新潟県中越地震におけるに比して被害率は低いのが特徴。

- ・一般ダクタイル鋳鉄管 約0.2件/km
- ・石綿セメント管 約2.5件/km(阪神・淡路大震災のみ)

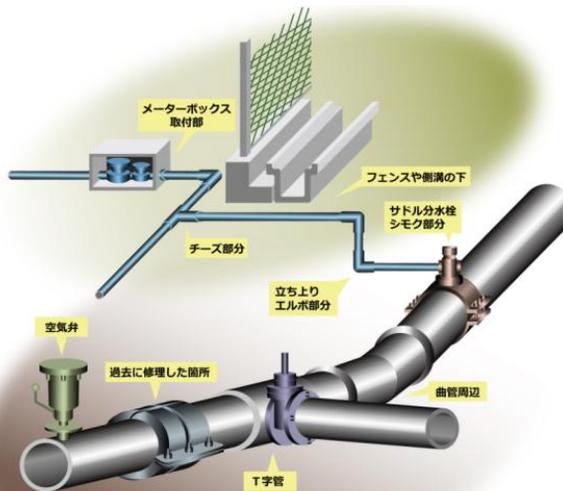
## 管路・給水管の被害箇所の特徴

- ・ 分岐部、曲がり部での破損例多数
- ・ 弁の付け根の分岐部破損は復旧工事が困難
- ・ 過去の修理箇所の被害。

- ・ 管路全体として地盤変状に対応する設計
- ・ (当然なされるべき) 躯体部との接合での可とう性確保
- ・ 管網全体としての機能保持する設計
- ・ 復旧期間を考慮した耐震化の優先付け
