管路の被害(まとめ)

仙台市水道局

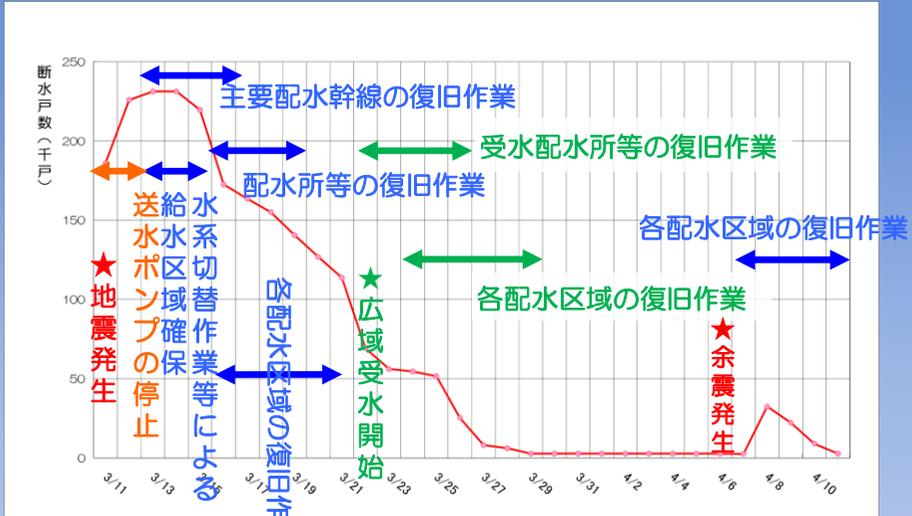
復旧状況の推移

- 宮城県仙南仙塩広域水道の送水管破損
- 広域受水単独配水所からの配水区域のうち、市内浄水場からの配水区域に切替可能な箇所については、水系を切り替えることで長期間の断水を回避した。
 - 3月21日には市内浄水場の給水区域についてほぼ復旧を完了したが、県広域水道については、発災後9日を経過した3月19日に修繕が終了した後、順次送水を開始し3月22日に仙台市の受水が開始した。
 - この結果、津波被害を受けた東部地区や地滑り地域など一部を除き、3月29日で給水がほぼ復旧した。

○4月7日の余震においては、停電による送水ポンプの停止に伴う中山吉成地区の断水や、配水支管での漏水が多発した南光台、鶴ヶ谷、岩切などの地区で減水など、一時的に約3万戸に断・減水が生じたが、これらについては4月11日までにほぼ復旧した。
