# 水道の被害状況

## ②送・配水管の被害状況

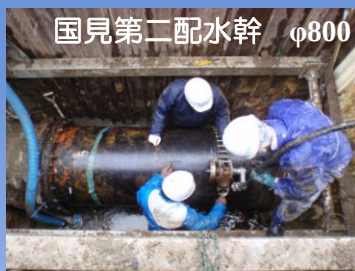
管路の破損

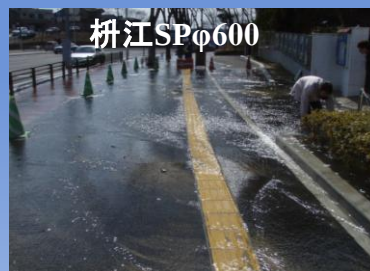
空気弁の破損

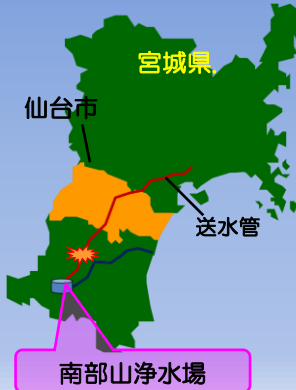
- 配水量の約1/3を占める宮城県仙南仙塩広域水道(県広域水道)のφ2,400送水管の破損により、仙台市への送水が停止。

県広域水道φ2400の破損状況

県広域水道φ2400の修繕状況

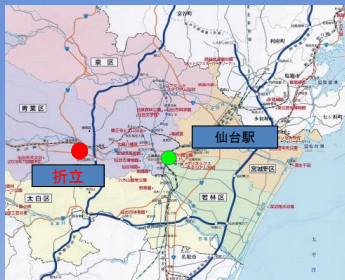
青葉区折立

（昭和30年代後半～40年代にかけて造成された団地）
