東日本大震災における水道施設等の被害及び復旧状況

仙台市水道局

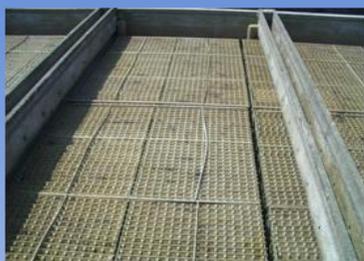
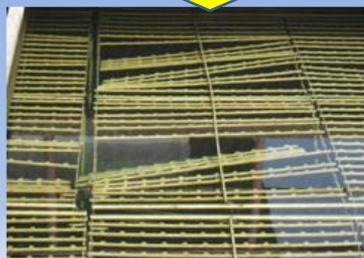
茂庭浄水場沈澱池傾斜版

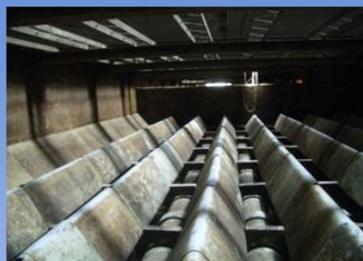
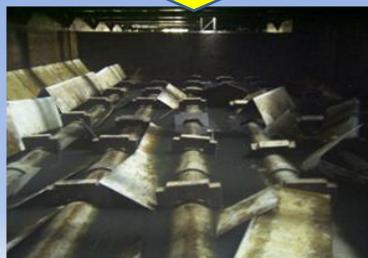
茂庭浄水場沈澱池阻流板

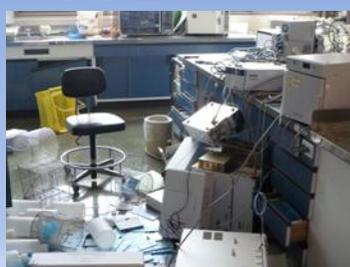
水質検査センター

- 主要浄水場は水処理に影響の出るような大きな被害は無かった。
 - 沈澱池の傾斜板の脱落 等
- 配水所等は、法面崩壊や池本体にひび割れ等の被害を受けた施設は一部あったが、他の配水所等からの水回りで、通常通りの給水が可能であった。
- 水質検査センターでは機器の転倒や落下などによりGC/MS等の複数の分析機器の破損が生じた。

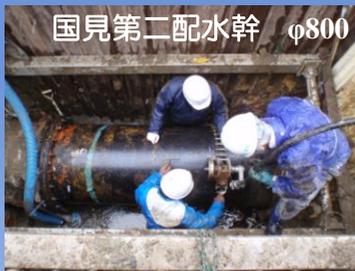
管路の破損

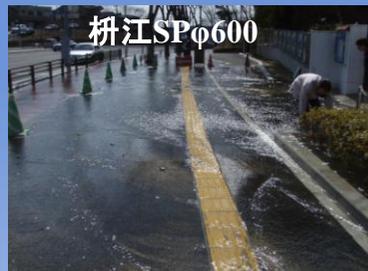
空気弁の破損

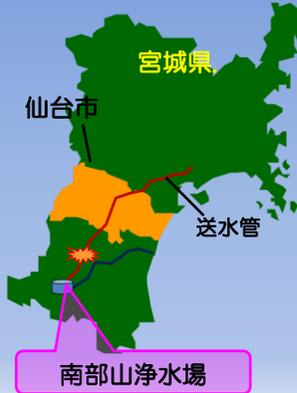
- 配水量の約1/3を占める宮城県仙南仙塩広域水道(県広域水道)のφ2,400送水管の破損により、仙台市への送水が停止。

県広域水道φ2400の破損状況

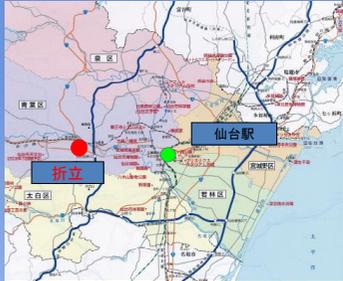
青葉区折立

（昭和30年代後半～40年代にかけて造成された団地）
