### (3)漏水原因

## 2)漏水原因

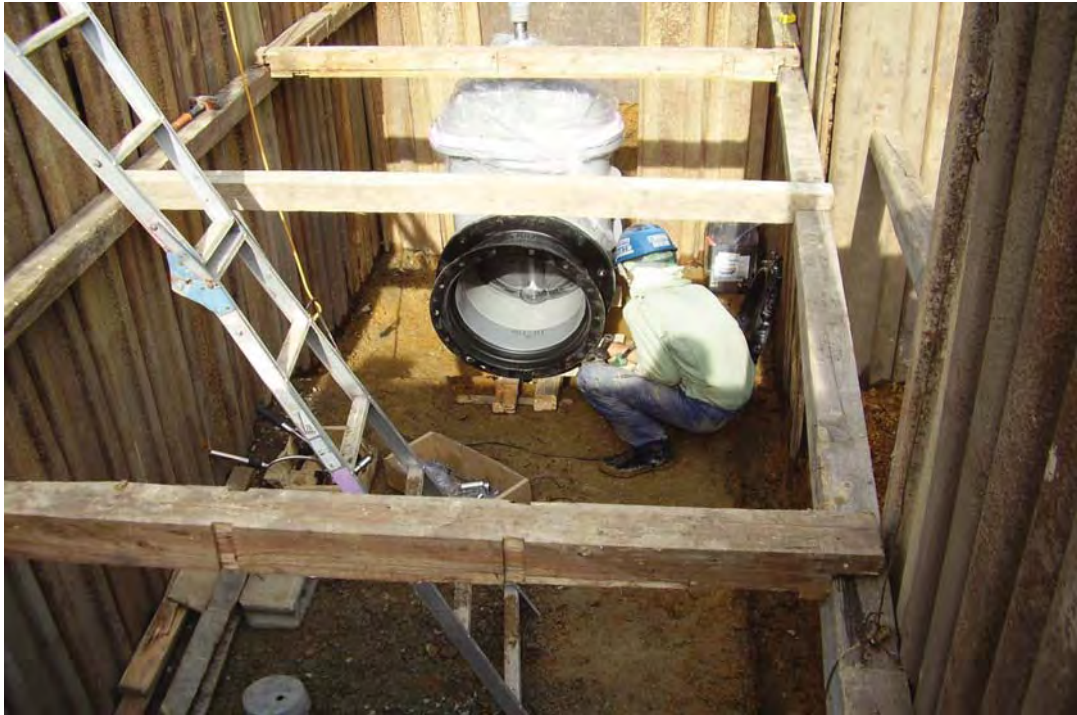
終点部配管状況(6月15日 500仕切弁取り付け)

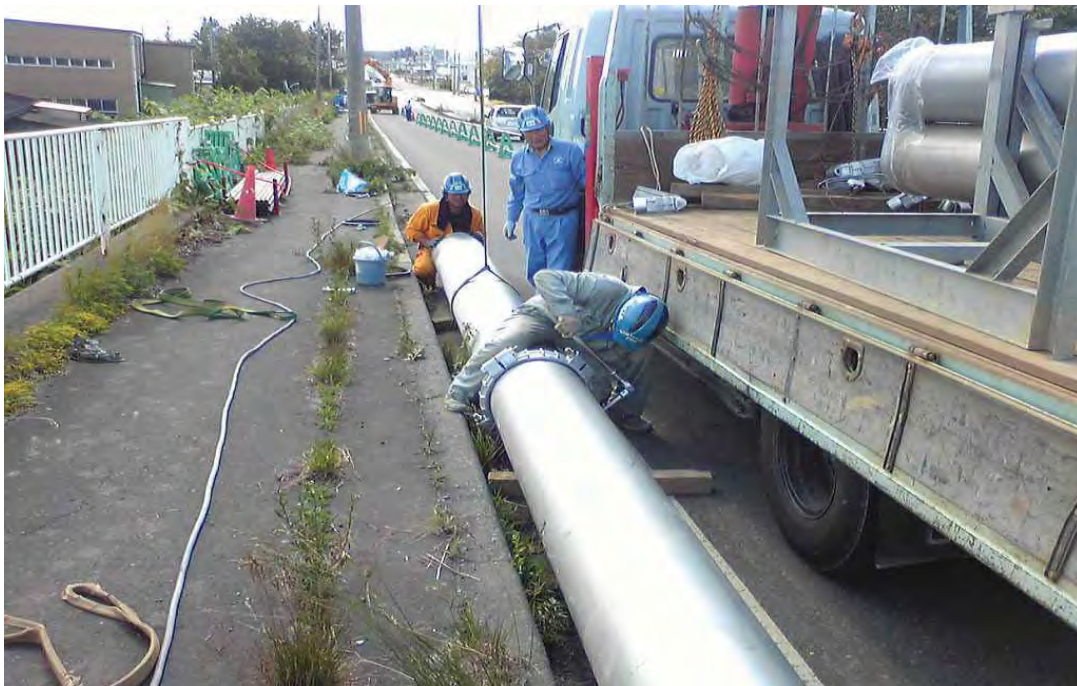
跨線橋付近仮設配管工事(6月15日 SUS400)

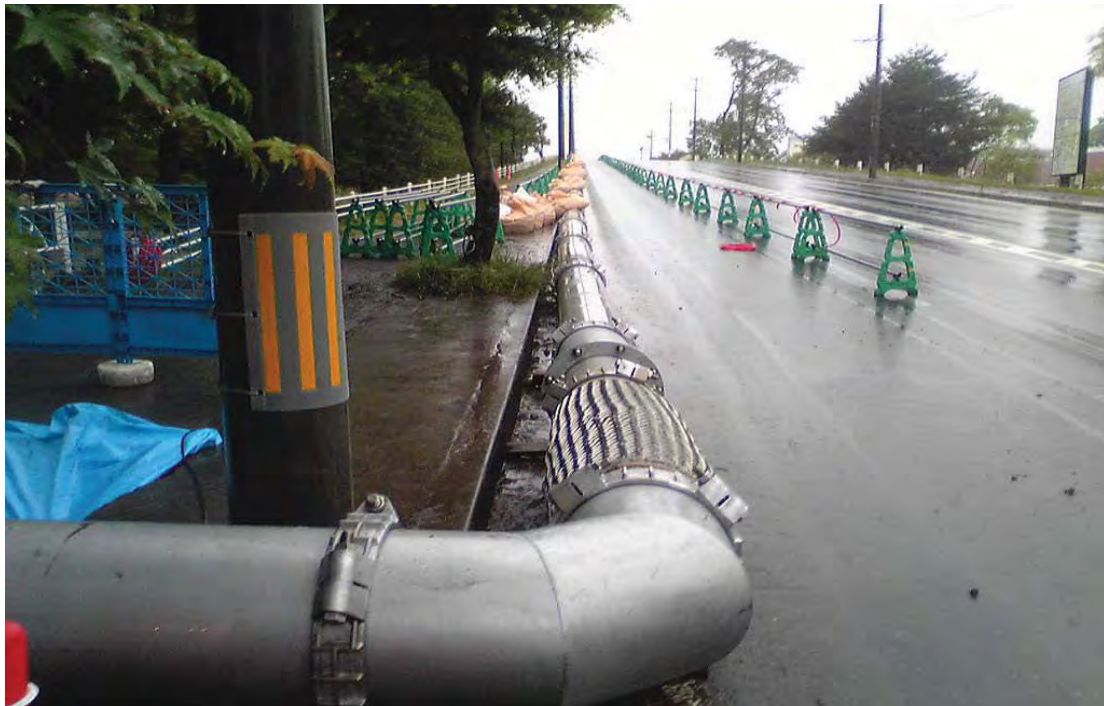
仮設配管完了(6月16日 5時30分 起点側から)

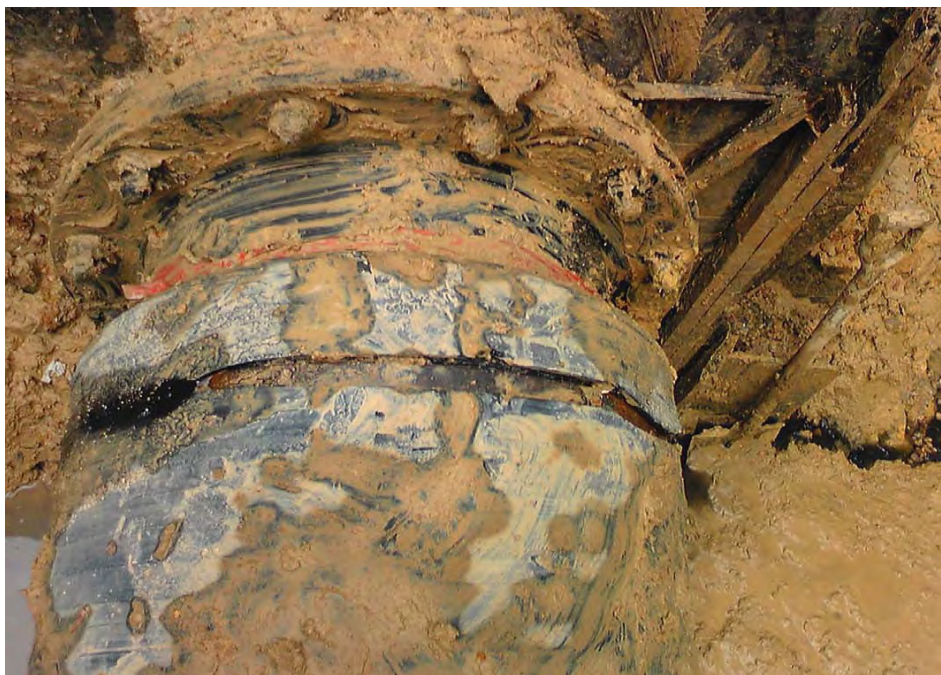
#### 1)可とう管の状況

縦方向に160ミリ偏心し、上部に亀裂

推進刃口がコンクリートで固定され、鋼管立ち上がり部が沈下したため可とう管が偏心し、可とう管鑄鉄部とゴム部との接続箇所に亀裂が生じた。

- 第1 可とう管の使用範囲が埋設深3mに対し現場の埋設深は6m以上あったこと
- 第2 水道管下部の放流管、下水管の漏水により土質保持力が低下し、鋼管が沈下したこと
- 第3 鋼管を工場で先行製作したため、現場接続で無理があり結果的に可とう管に負担をかけたこと

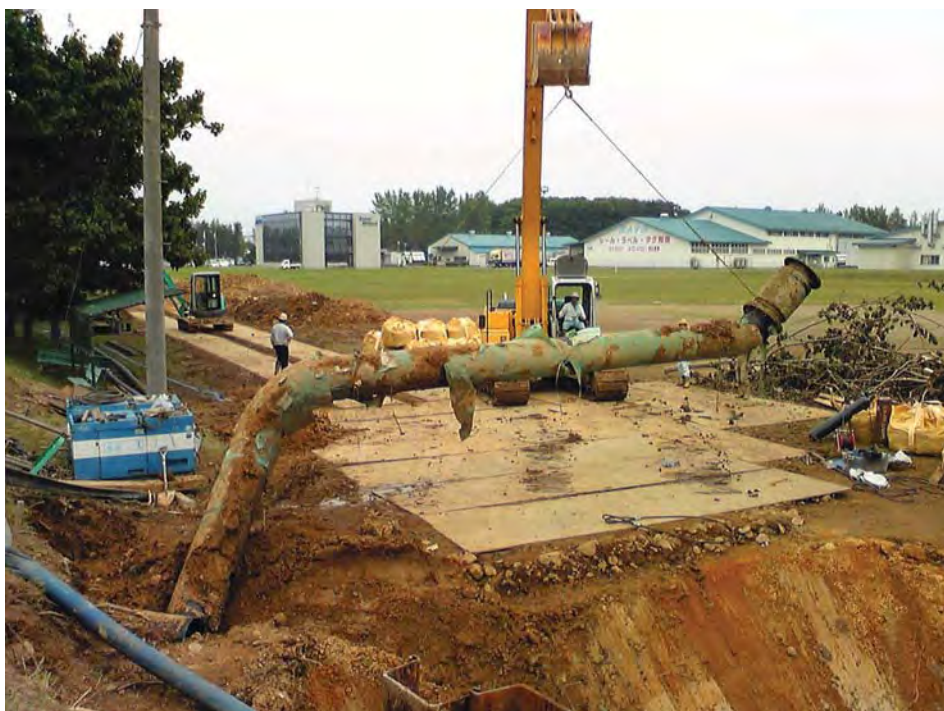
可とう管、鋼管撤去(6月18日)

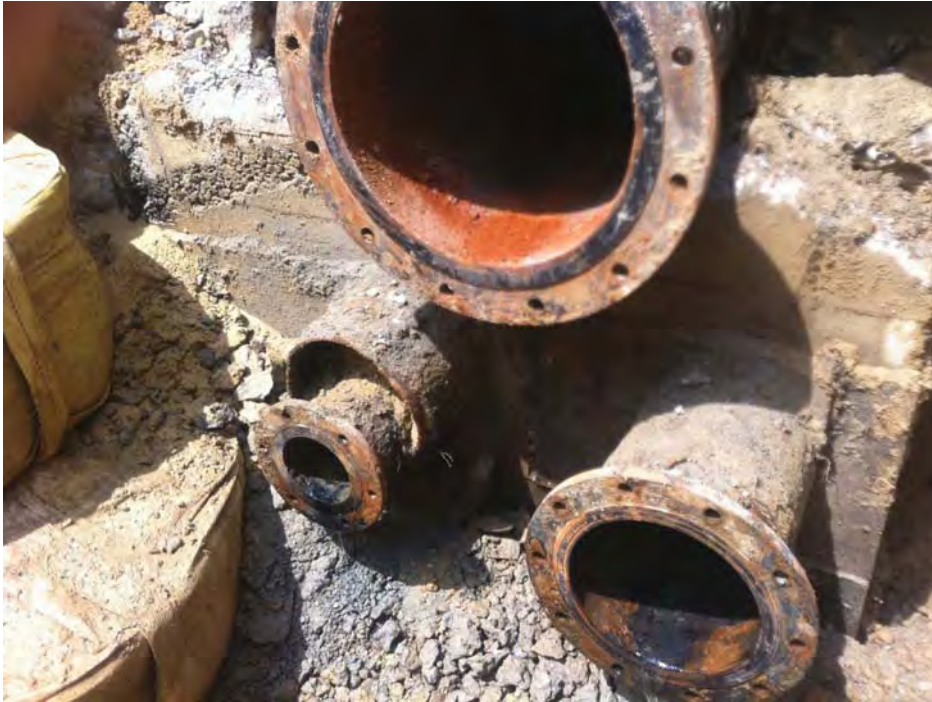
推進刃口(7月2日 コンクリート取り壊し後)

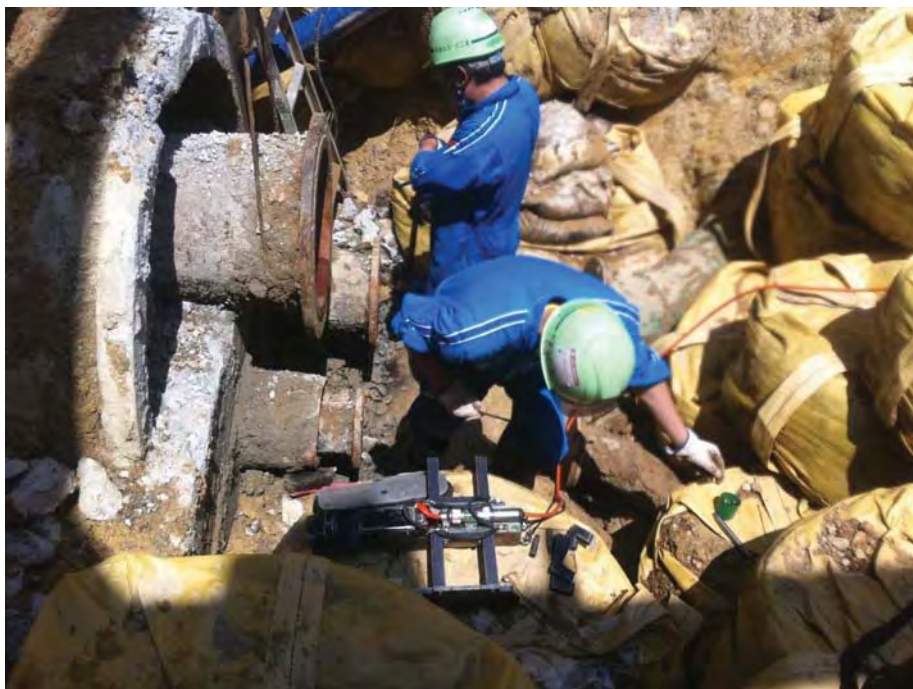
カメラ挿入、管内部調査(7月5日)
