独立行政法人 水資源機構

## (独)水資源機構 福岡導水における漏水出水の対応事例について

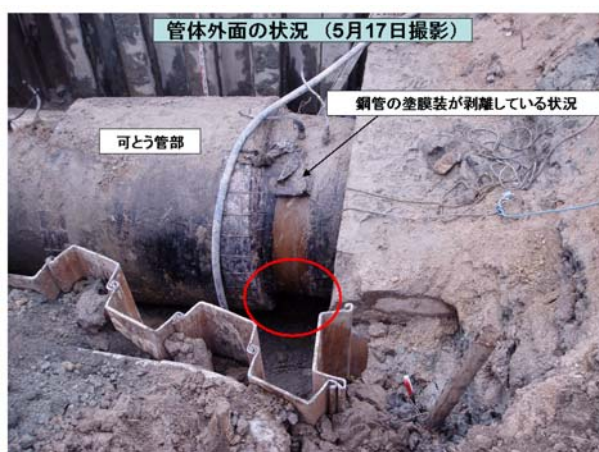
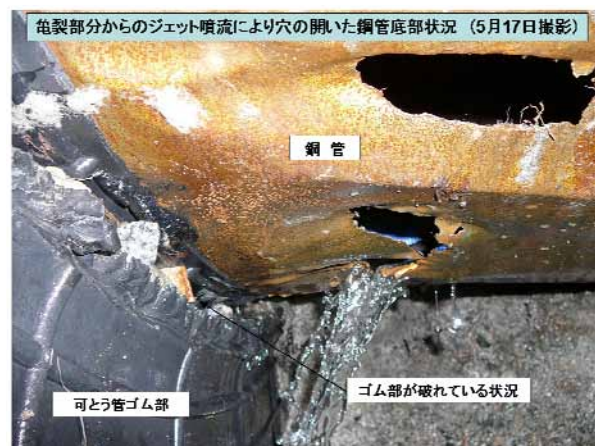
#### (1) 破損状況

- 発生日時：平成 19 年 5 月 13 日（日）午後 2 時頃
- 発生場所：導水管本管部 取水口から約 3.5km 地点(本年 8 月に発生した漏水箇所の近傍)
- 破損状況：可とう管(φ1500mm S53.12～S55.3 施工)のゴム部が劣化・破断し、鋼管部に穴が空いた。
- 被災状況：福岡県小郡市道の陥没（約 4m×約 4m×深さ約 1m）
- 山口調整池：使用量 約 1,130 千m<sup>3</sup>（復水期間 57 日間）
- 復旧方法：可とう管を撤去し、備蓄してあった鋼管を使用し応急復旧
- 復旧完了：平成 19 年 5 月 20 日(日)

当初想定した地盤条件との相異や施工による影響等から生じたと考えられる設計を上回る基礎地盤の沈下により、可とう管ゴム部に許容以上の変位が発生し、ゴムが大きなストレスを受けた状態にある中で、固形物を含む河川原水がゴム表面の劣化を促進させ、可とう管ゴム表面に微小クラックが発生した。これが管内水圧により時間の経過とともに拡大し、ゴムが破断して高圧水が噴出し、それによりサンドエロージョン(サンドブラスト)現象が生じて鋼管に穴があき漏水事故が発生したものである。

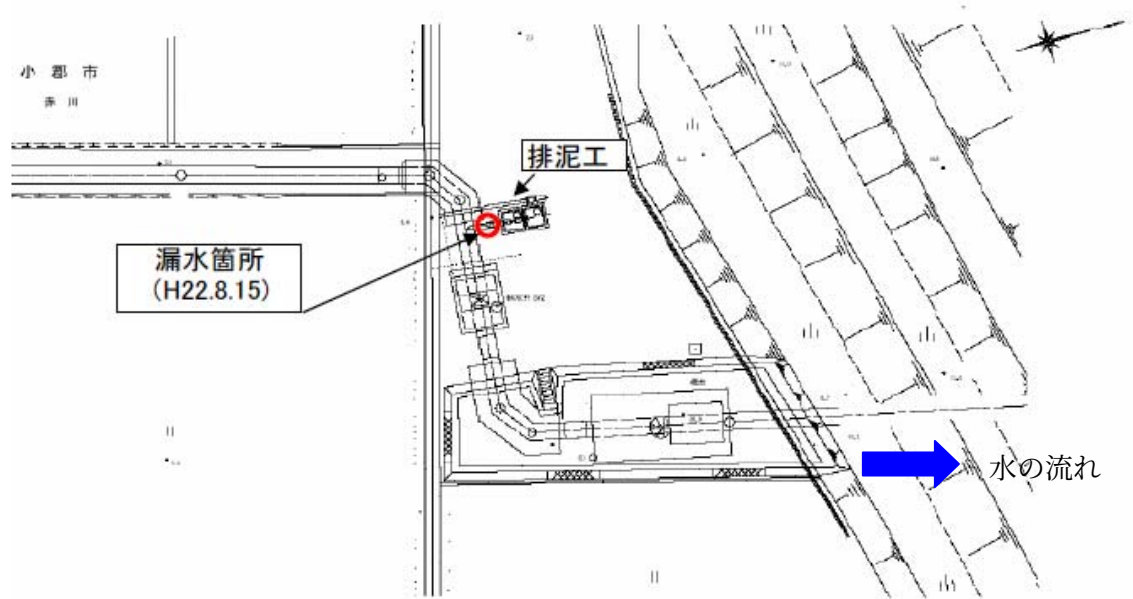
通水停止後、地面が陥没した部分を掘削したところ、導水路本管(管径1500mm)から排泥工に分岐した管に設置した伸縮可とう管(φ400mm 昭和55年設置)接続部の鋼管の側面に長さ約200mmの穴があり、そこからの漏水を確認した。

漏水箇所図

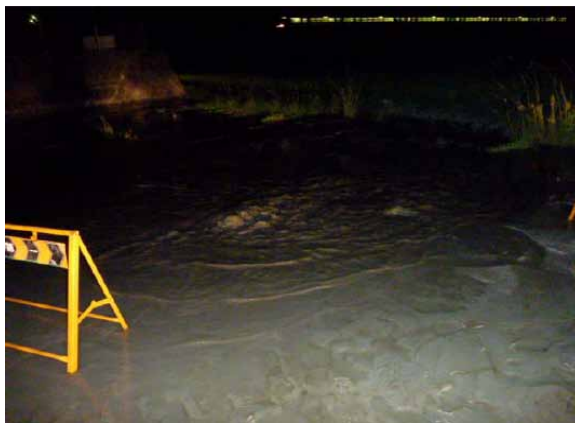
漏水による浸水箇所の範囲は、約5m×5mであり、水資源機構の所有地の地面が陥没し、周辺水田に土砂が一部流出した。漏水は水田の排水路から宝満川(ほうまんがわ)に流入した。

漏水状況（地表）

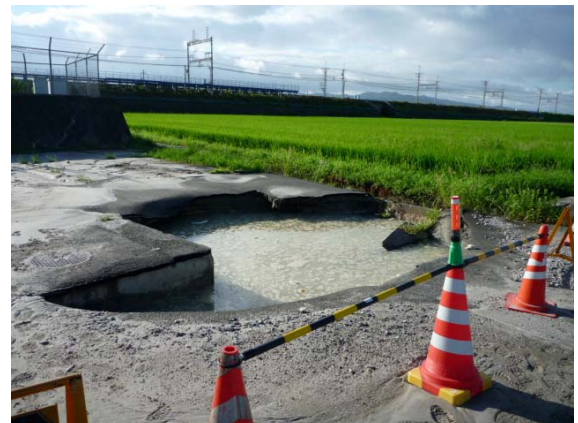
漏水による陥没状況

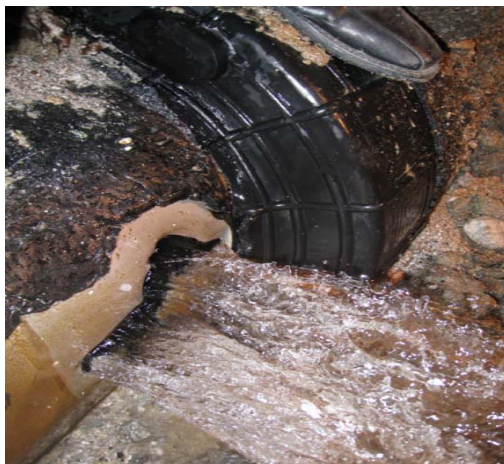
漏水状況

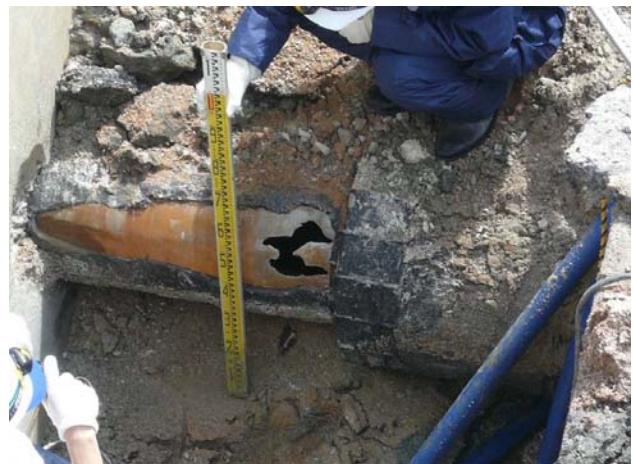
鋼管浸食部

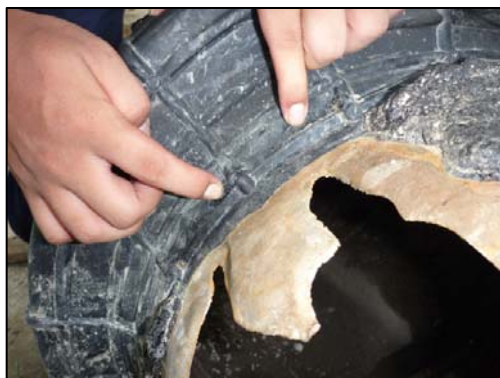
今回の漏水した伸縮可とう管の偏心量及び沈下量等を現地で調査した結果、設計の許容値内であったが、漏水箇所付近はゴム部と鋼管の接合部分が剥離し、サビが発生していた。

漏水箇所の周囲では、ゴムの劣化（ヘアークラック・ゴム割れ）が見られ、ゴム割れ部からの高圧水噴出によるサンドエロージョン現象により、鋼管に穴があき漏水が生じたものと推察される。

可とう管漏水部と鋼管浸食状況

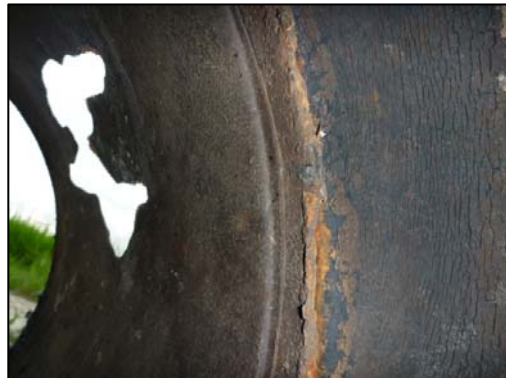
ゴム等の劣化状況
