5章 管路の被害状況

5.1 本章の記述内容

5.3 熊本市の被害

(9) 特徴的な管路被害

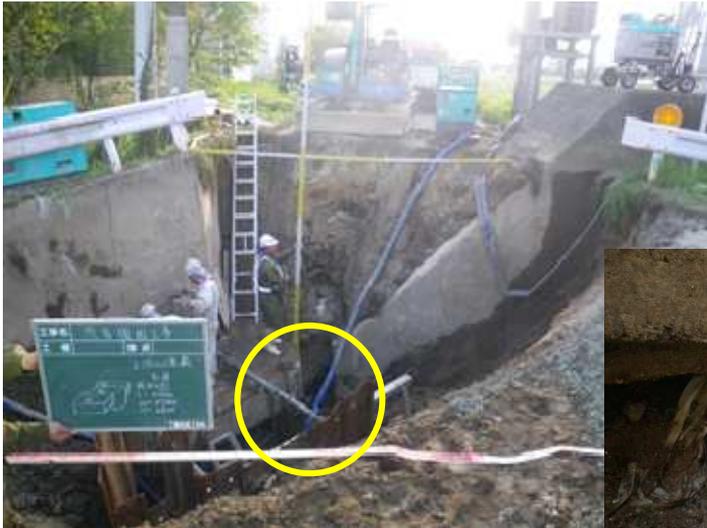
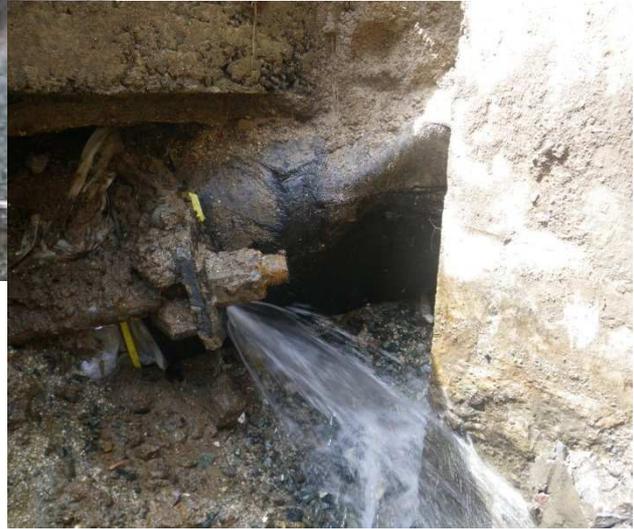
※ 伸縮可撓管タイボルト
付け根部から漏水

写真 5.3.1 φ800 鋼管(溶接)の管体破損 (東区上沼山津橋右岸, 導・送水 No. 12)

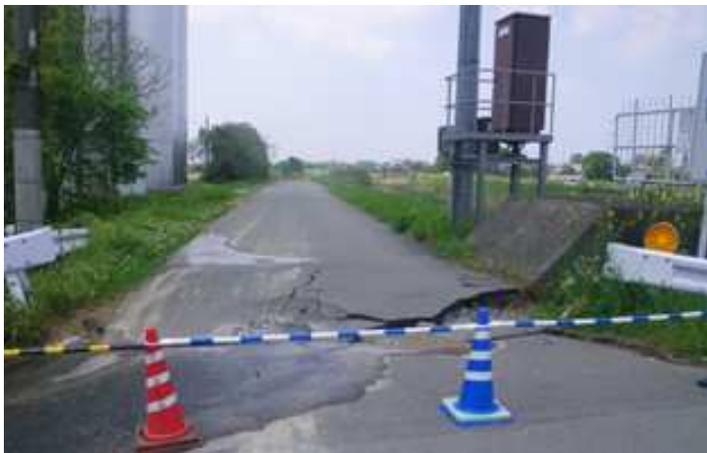
右岸の不同沈下

左岸の地割れ

写真 5.3.2 橋台前後の不同沈下と付近の地割れ (東区上沼山津橋, 同上)

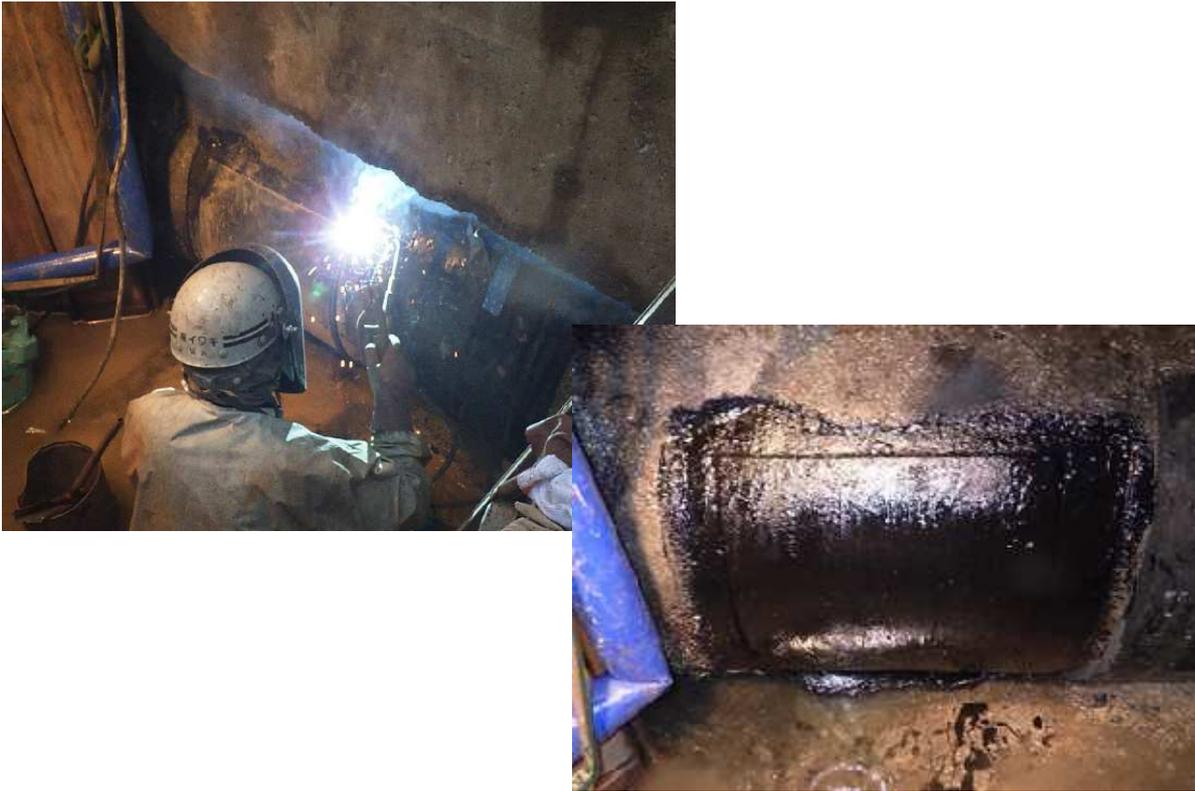
写真 5.3.3 φ 800 鋼管（溶接）の作業孔準備復旧（東区上沼山津橋右岸）

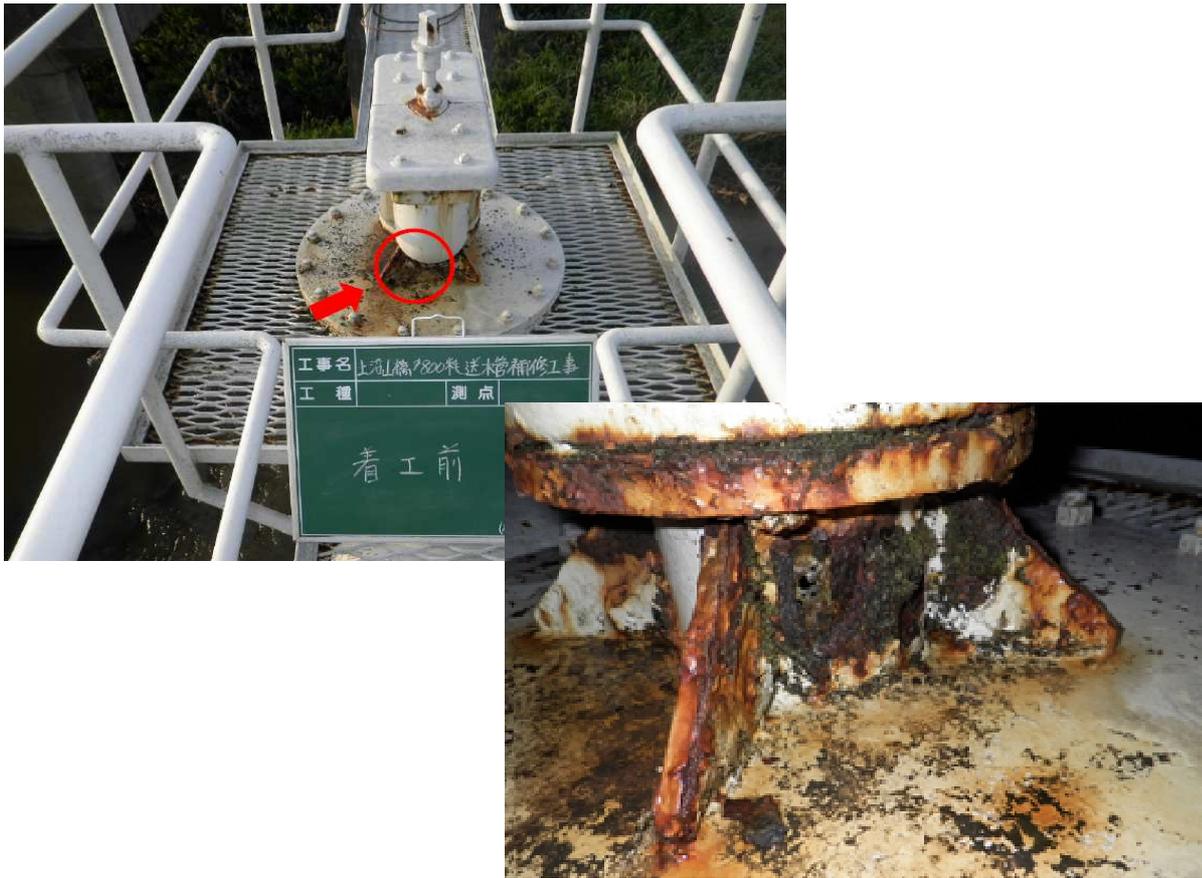
写真 5.3.4 φ800 鋼管空気弁用フランジ管の腐食（東区上沼山津橋, 水管橋付属 No. 17）

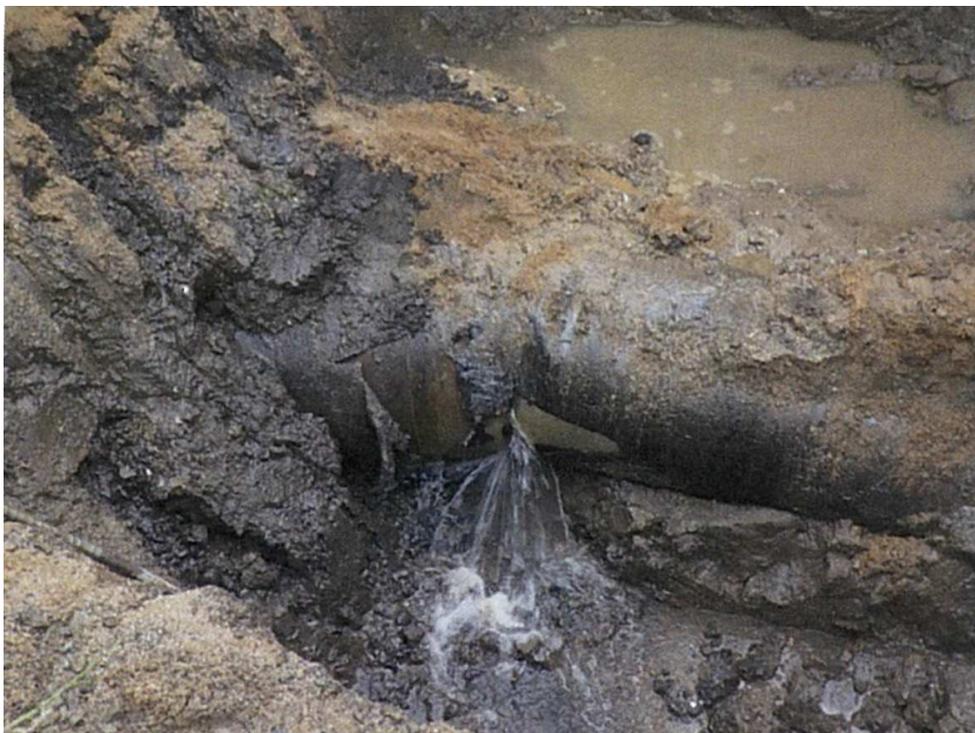
写真 5.3.5 φ800 鋼管溶接部破損（東区秋津町沼山津, 導・送水 No. 12）

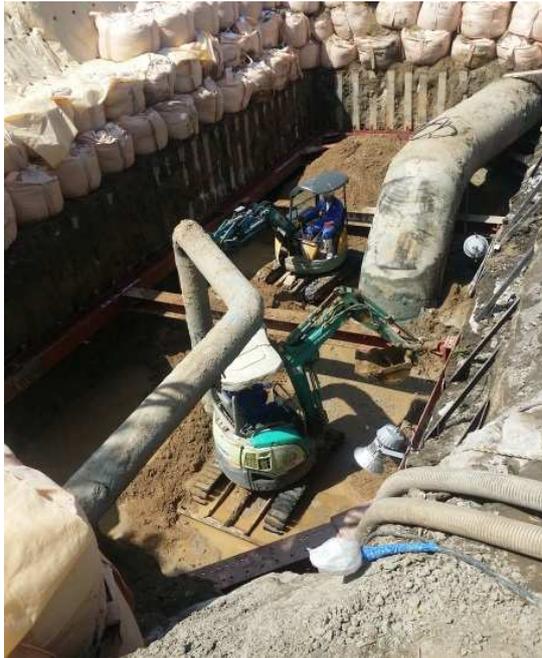
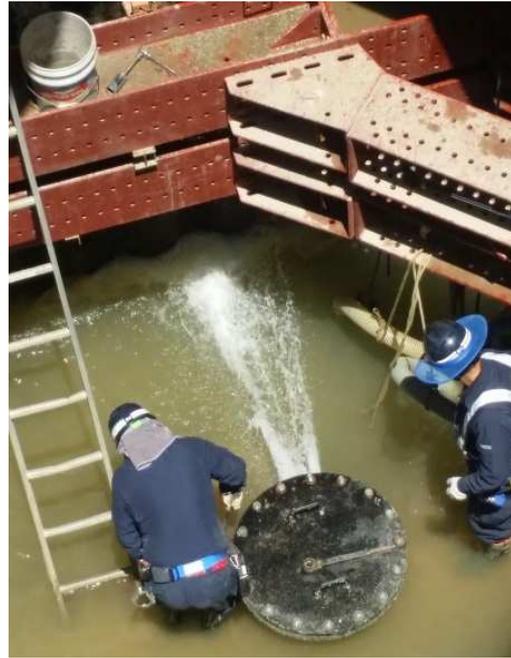
写真 5.3.6 $\phi 1350$ 鋼管(溶接) 人孔管フランジ部の漏水
(東区画図町下無田, 配水 No. 176)

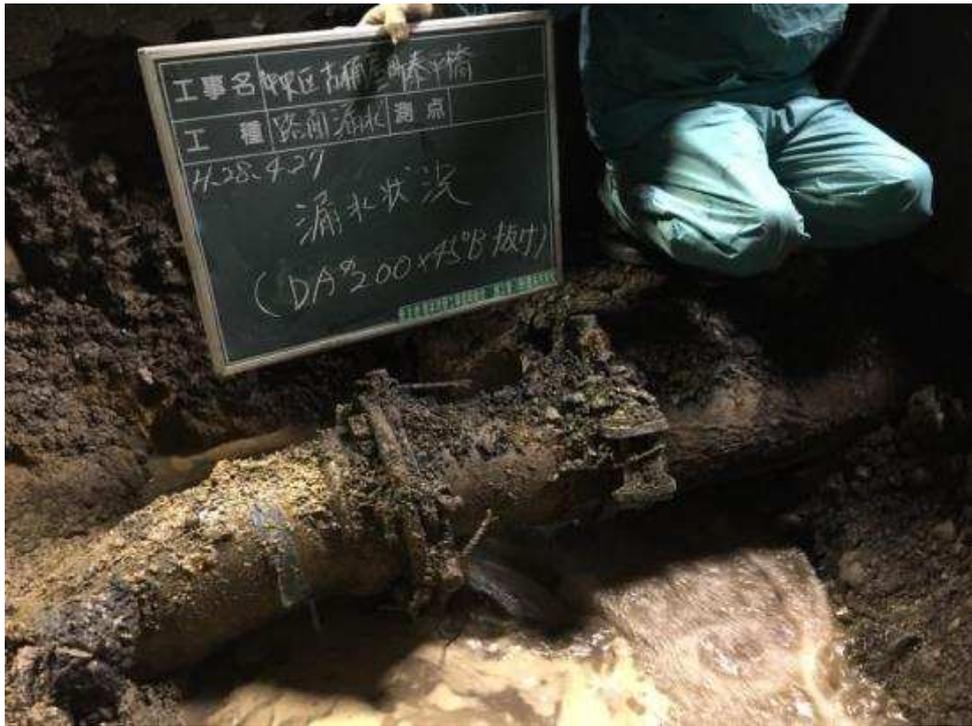
写真 5.3.10 φ200 ダクタイル鉄管 (A形) 抜け出し
(中央区紺屋阿弥陀寺町, 配水 No. 89)

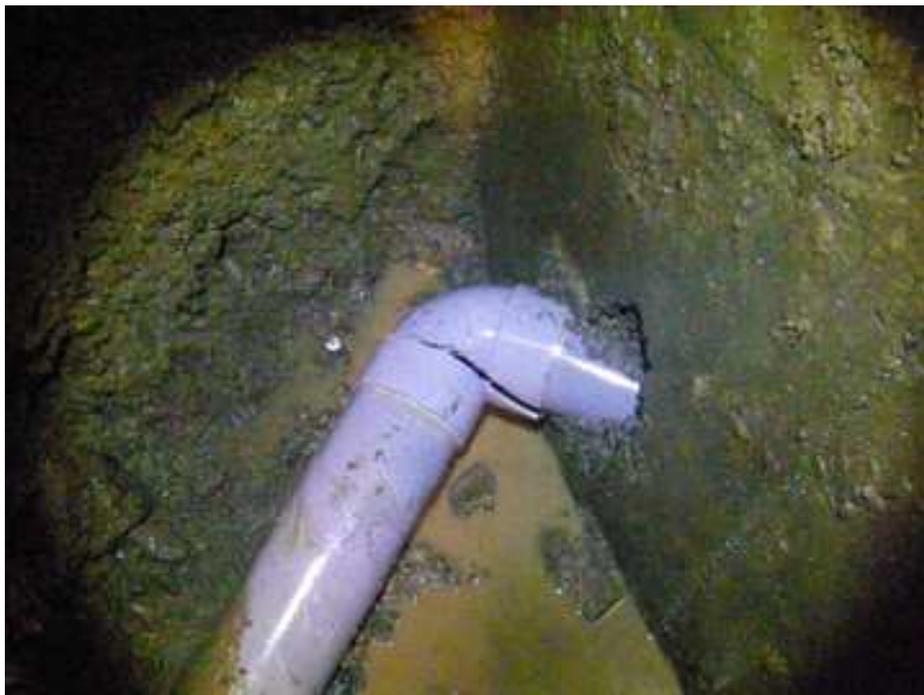
写真 5.3.12 φ125 塩化ビニル管の管体破損（東区上沼山津橋右岸）

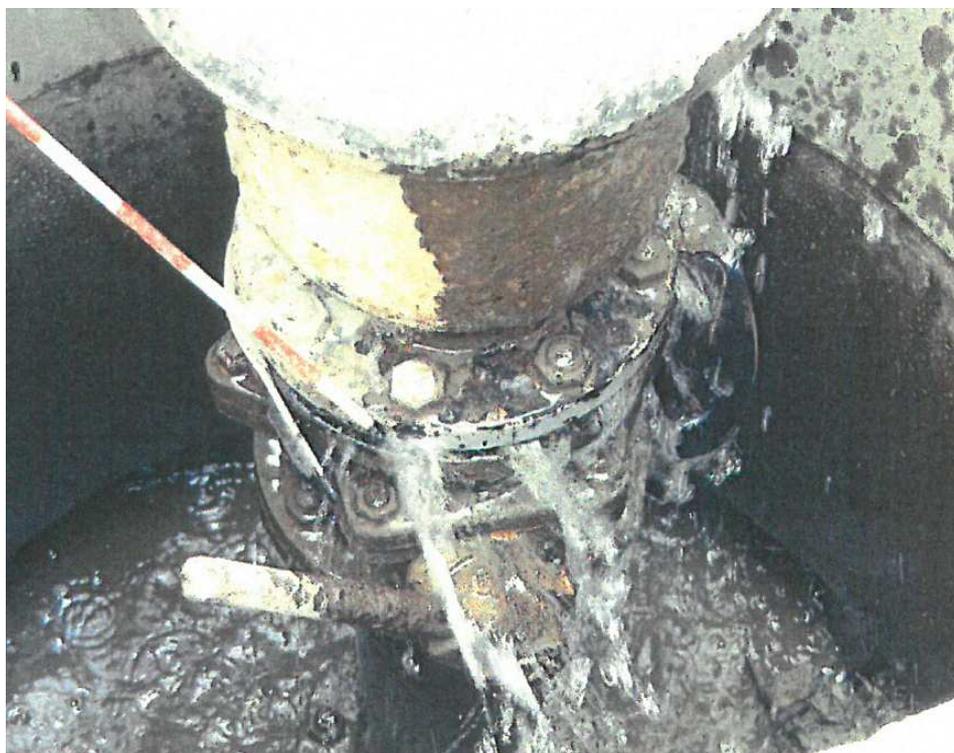
写真 5.3.13 空気弁フランジ部の漏水（東区秋津町沼山津, 附属 No. 94）

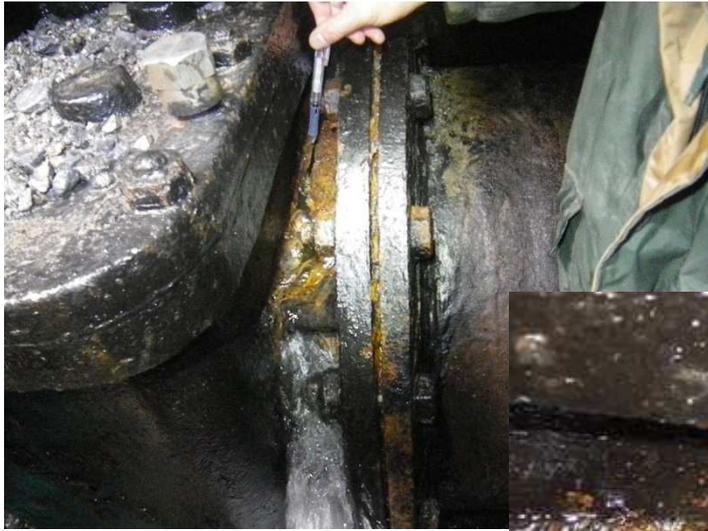
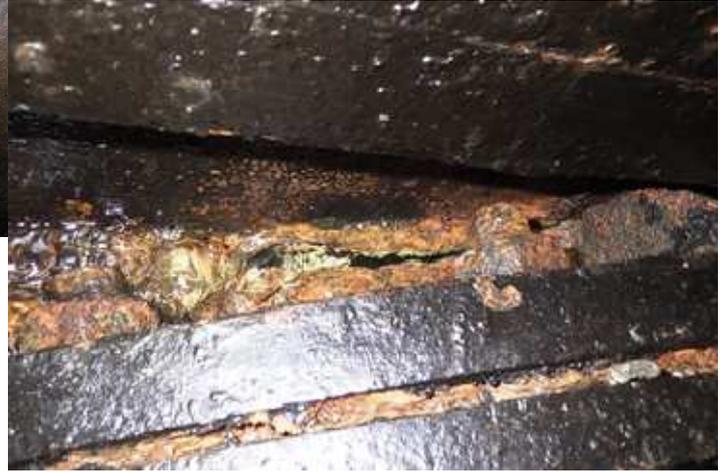
写真 5.3.14 ϕ 700 鑄鉄製仕切弁の破損（東区秋津町沼山津, 付属 No. 85）

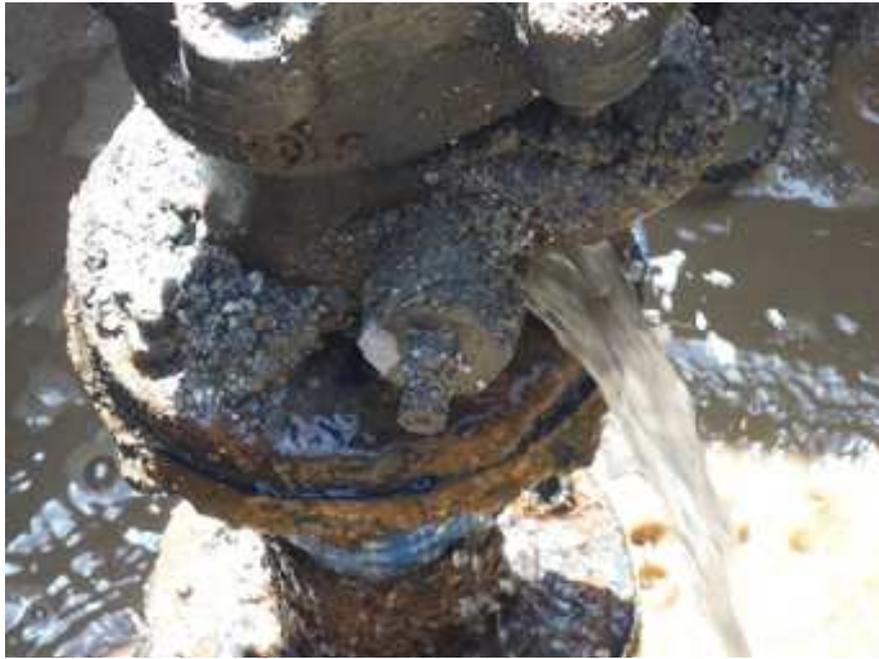
写真 5.3.16 $\phi 150 \times 75$ 消火栓破損（上沼山津付近，付属 No. 8）

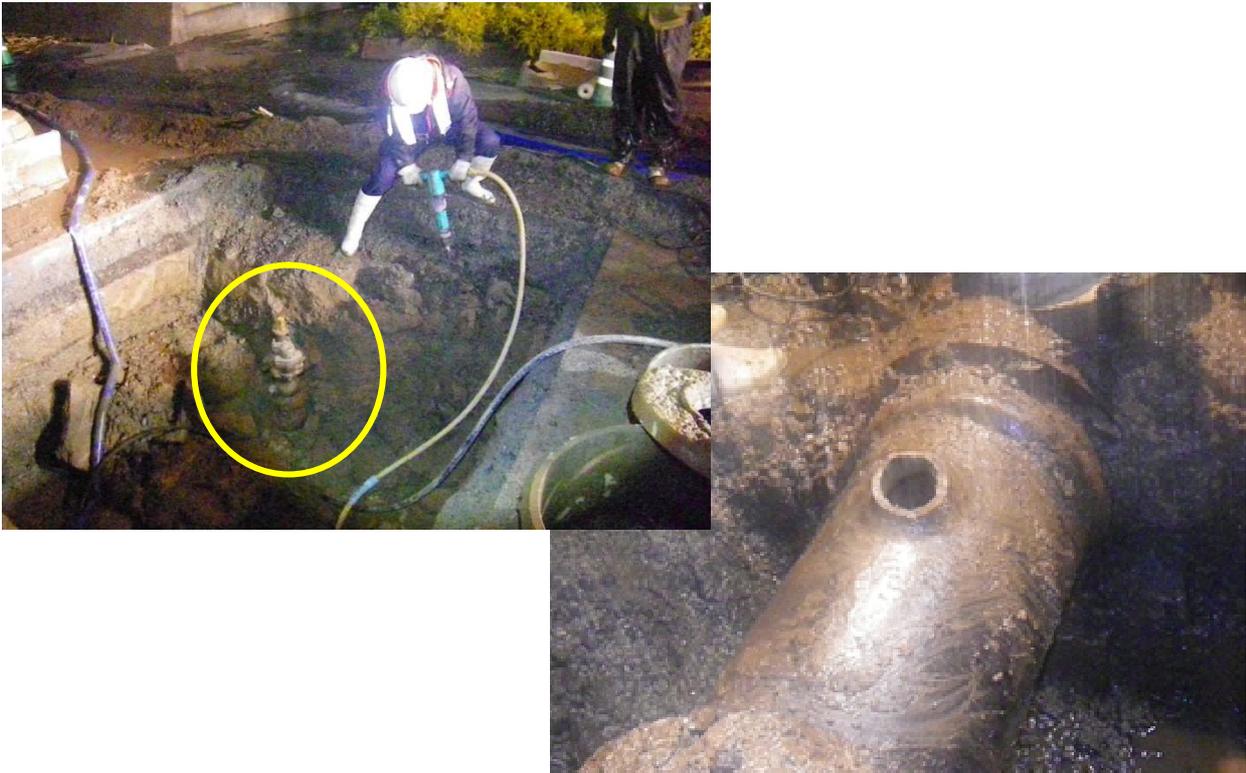
写真 5.3.17 $\phi 350 \times \phi 75$ 鑄鉄管の消火栓漏水（東区沼山津 4，配水 No. 36）

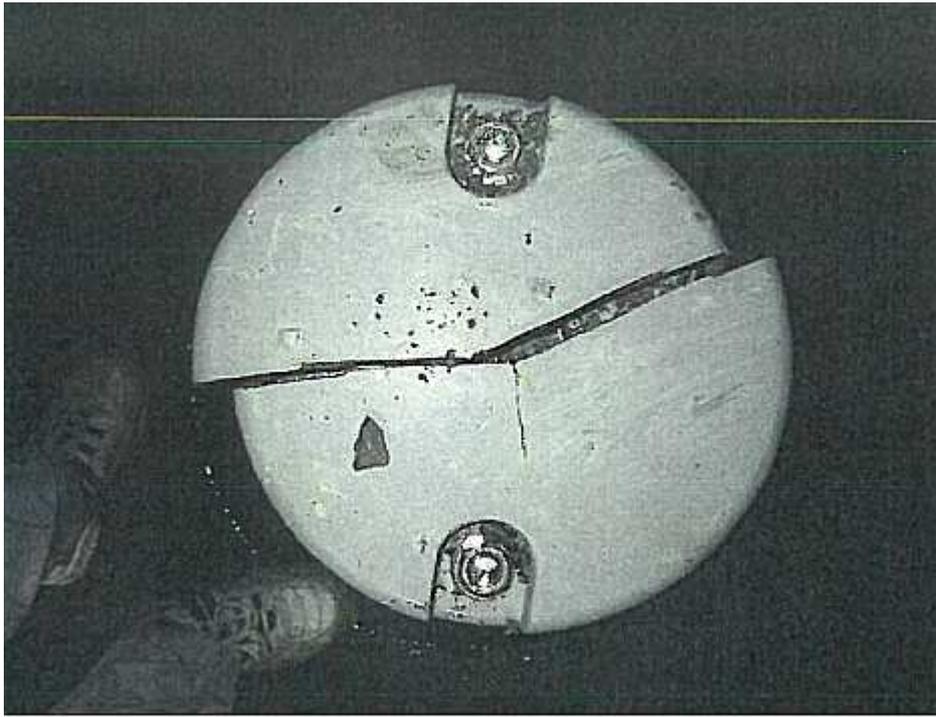
写真 5.3.18 空気弁（カバー部）破損（東区健軍 3 丁目, 付属 No.98）

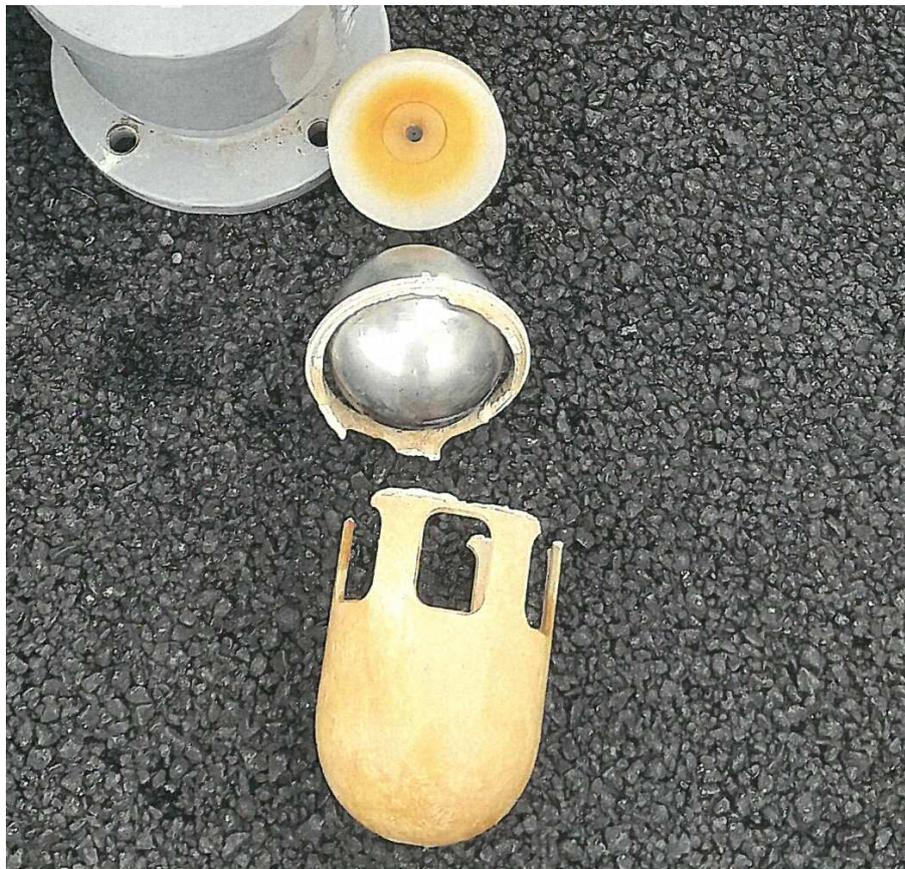
写真 5.3.19 空気弁（案内部）破損（南区出仲間 9 丁目, 付属 No.115）

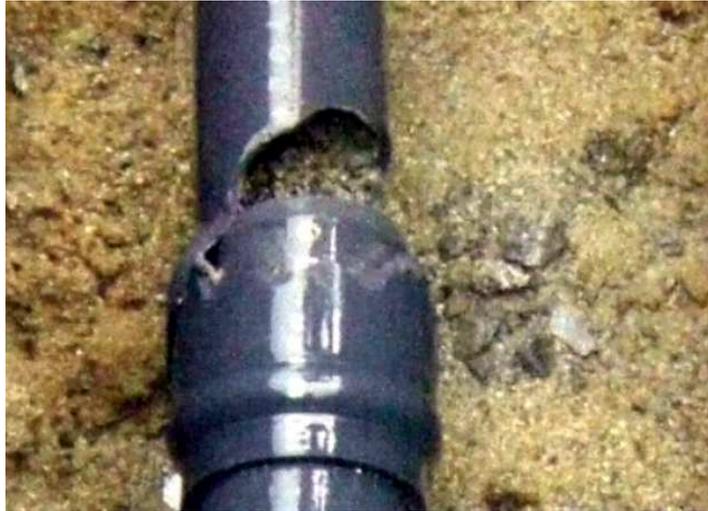
写真 5.4.6 VP RR 継手 ϕ 100 管体破損 (益城町上町)

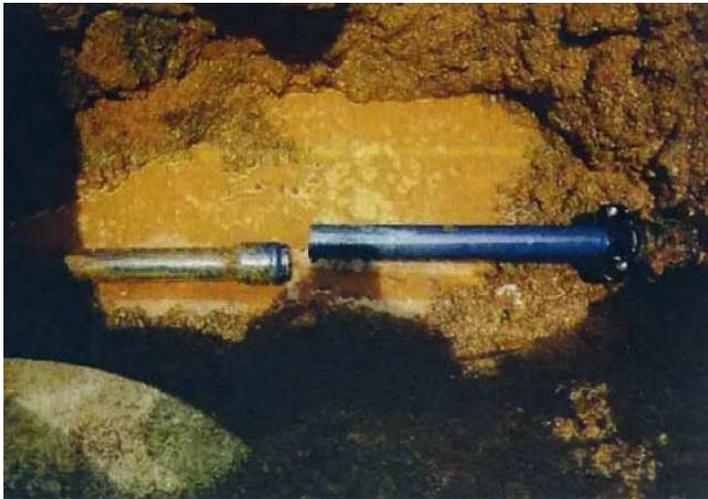
写真 5.4.7 VP RR 継手 ϕ 75 継手抜け (益城町櫛島)

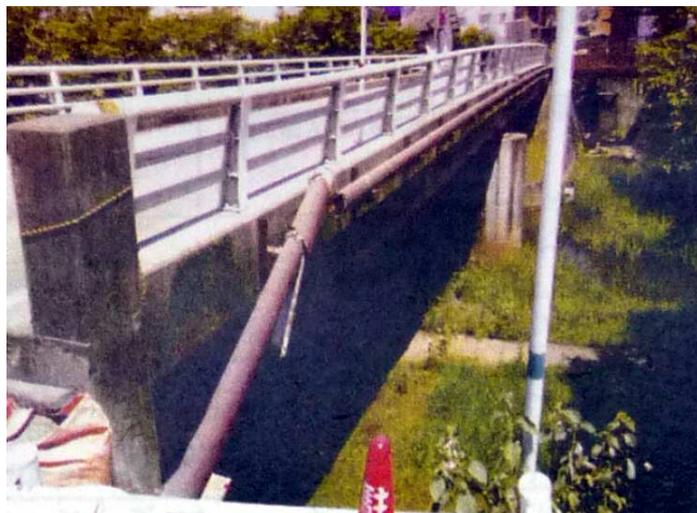
写真 5.4.8 SP 橋梁添架管 破損 (益城町木山)

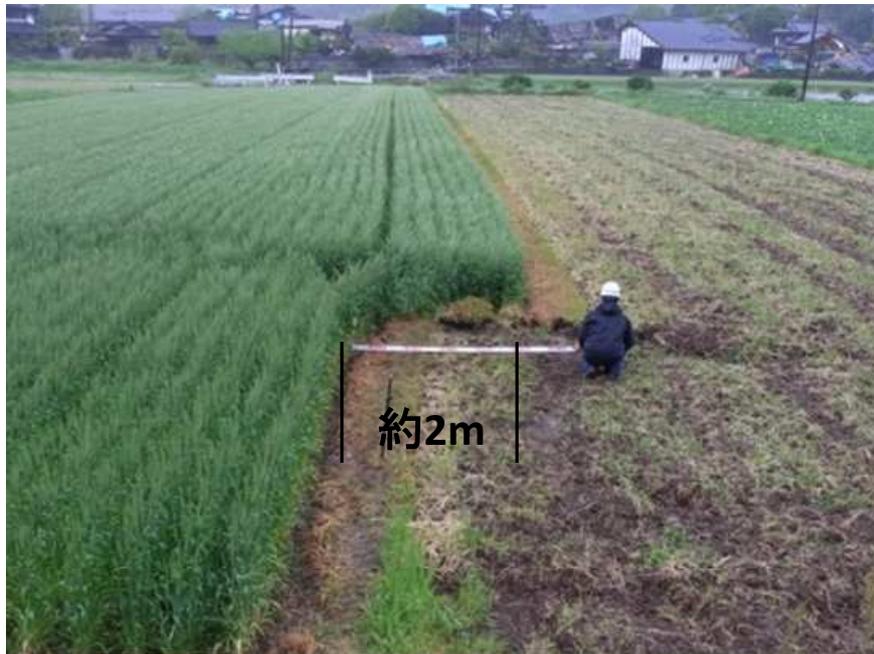
益城町における、約 2m の断層変位を写真 5.4.9 に示す。益城町上陣 531 付近（図 5.4.8）の断層出現位置は「都市圏活断層図（国土地理院発行）」の想定位置に対して約 150m 離れていた。

写真 5.4.9 約 2m の断層変位（益城町上陣 531 付近）

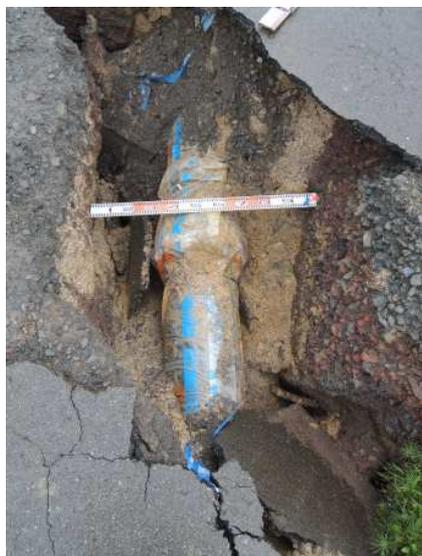
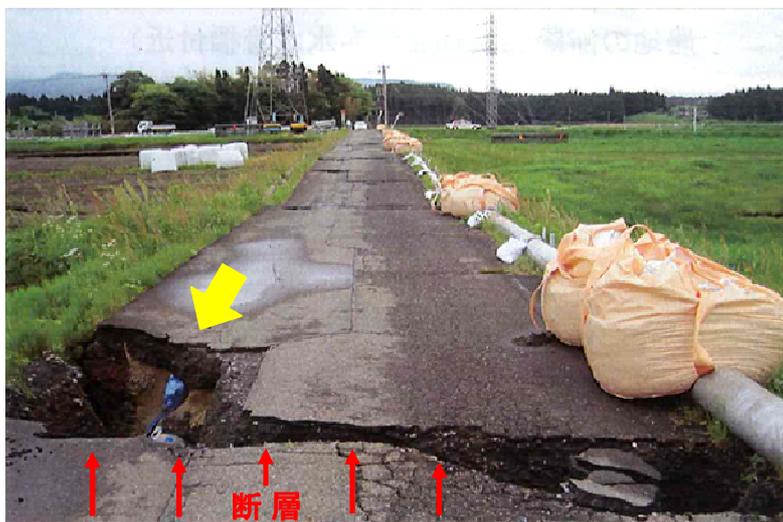
写真 5.5.2 及び写真 5.5.3

断層横断部に埋設されていた DIP K形 ϕ 300
(漏水の有無は確認できず、阿蘇市赤水 1346 付近)

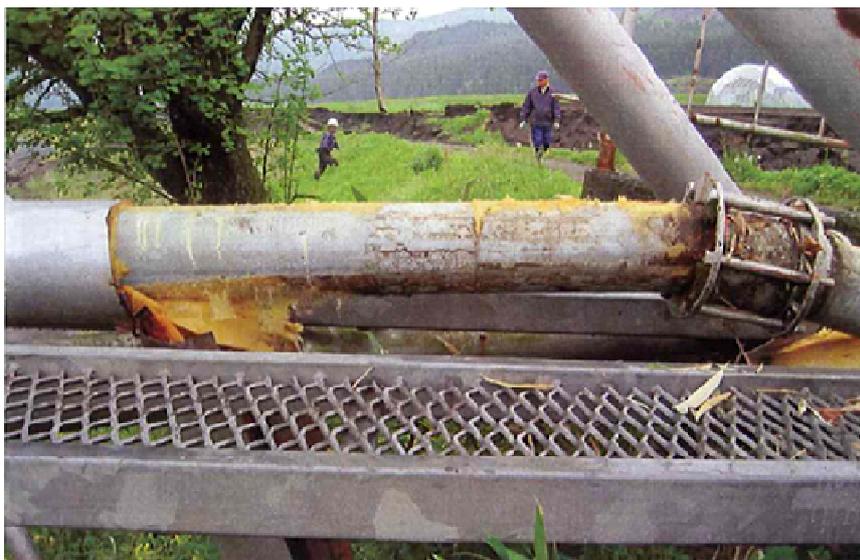
写真 5.5.4 水管橋部破損 SP ϕ 125 (赤水地区)

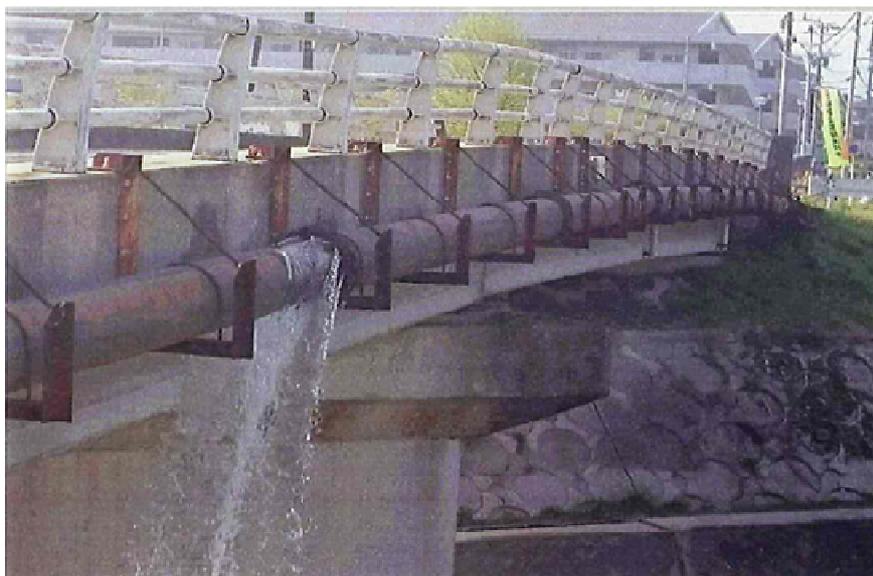
写真 5.5.5 配水本管 DIP ϕ 300 損傷漏水 (内牧地区)
