6章 構造物及び設備の被害状況

6.2 熊本市における被害状況

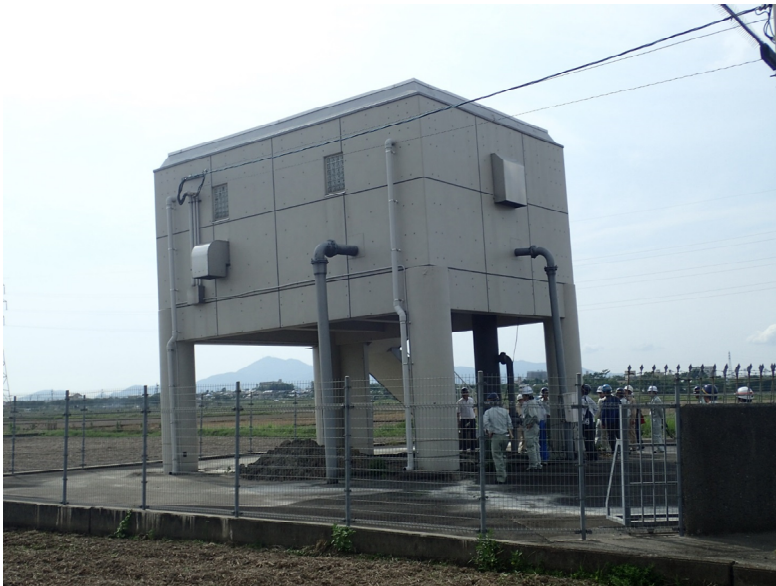
秋田第2水源の建屋構造は、図6.2.3に示すとおりであり、基礎には約20mの長さの杭基礎が用いられている。現時点では原因は明確でないが、周辺地盤の変状に起因して杭基礎に甚大な被害（基礎の沈下、基礎破損など）が発生し、建物の傾斜が発生したと推察される。

■秋田第2水源池 建屋傾斜

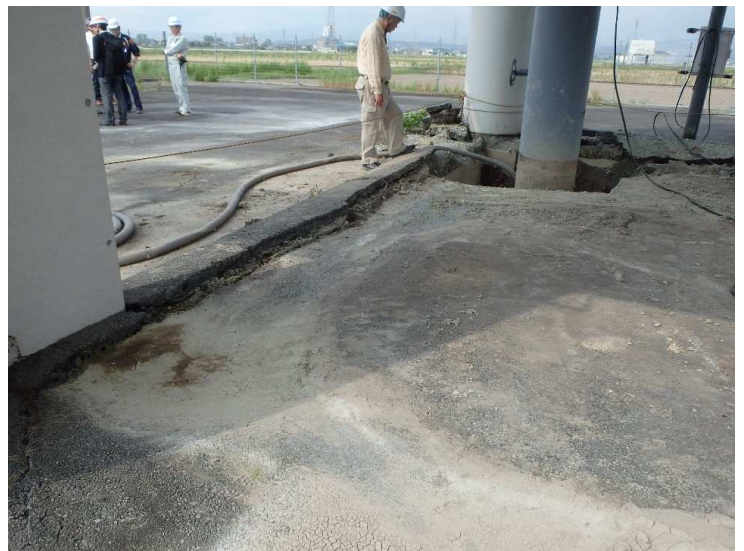
秋田第2水源をはじめとする36箇所の水源地においては、周辺地盤の沈下に伴う取水施設の建屋の傾斜、ケーシングパイプの損傷、ポンプ基礎の損傷、配管損傷等が発生した。

■秋田第2水源池 地盤沈下状況

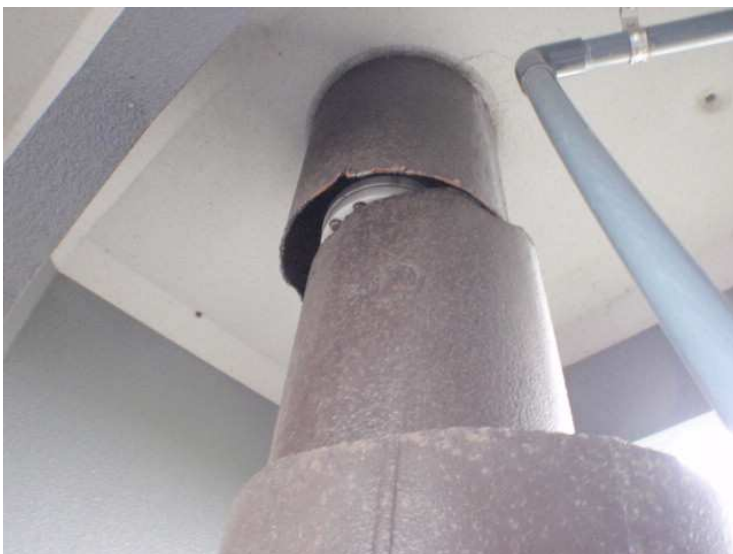
■沼山津9井のケーシングの損傷

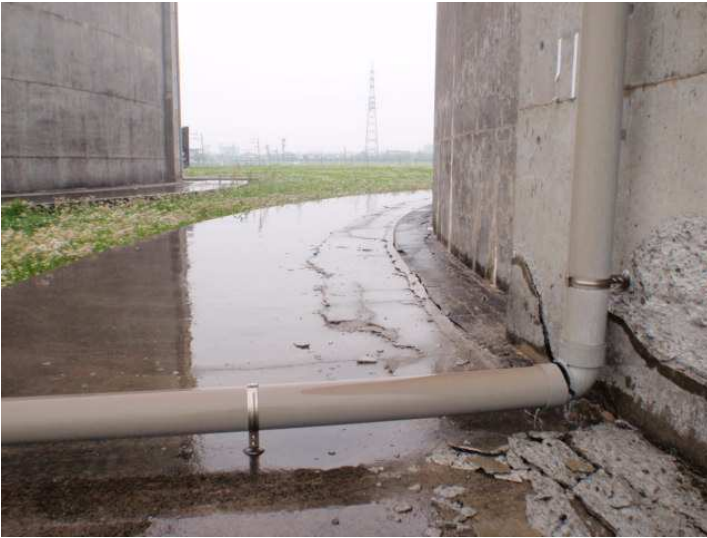
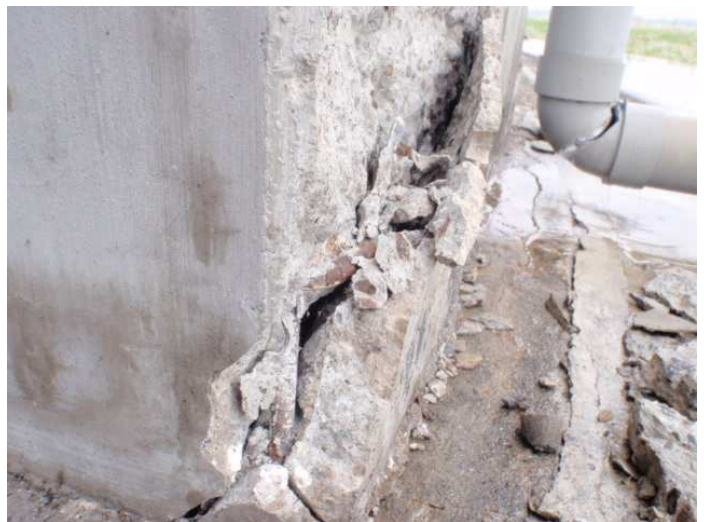
写真 6.2.2 送水施設の被災状況（沼山津調整池）

沼山津調整池のPCタンク($V=9,000\text{m}^3 \times 2$ 池)は、1980年築造であり、既往の耐震診断結果を踏まえて、杭基礎の補強（増し杭）が実施されていた。沼山津調整池は市内の西側に位置し、震度7を記録した益城町まで1km程度の場所であり、地震動による揺れが大きかったと推察される。

側壁の下部にクラックが生じたが、漏水等は発生せず施設の運用を停止させるほどの被害ではなかった。これは、厚生労働省令で定めるレベル2地震動に対して保持すべき耐震性能「生じる損傷が軽微であって、当該施設の機能に重大な影響を与えないこと」を確保していたことによるものと考えられる。なお、ひび割れ部はエポキシ樹脂注入による補修で対応している。

■ 沼山津調整池の損傷状況

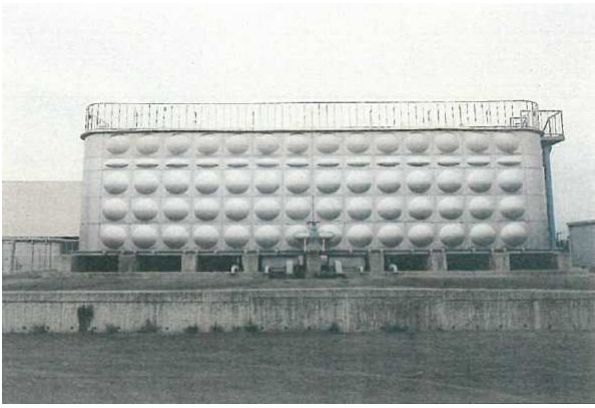
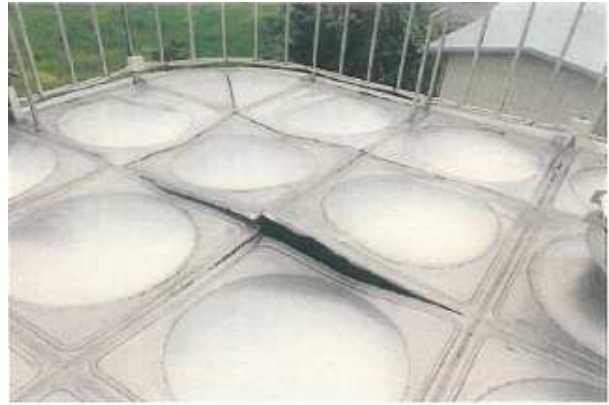
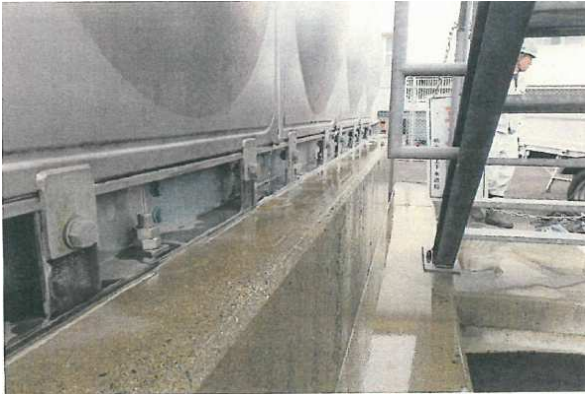
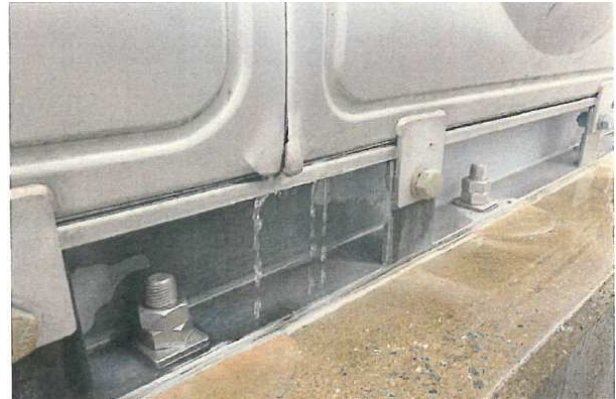
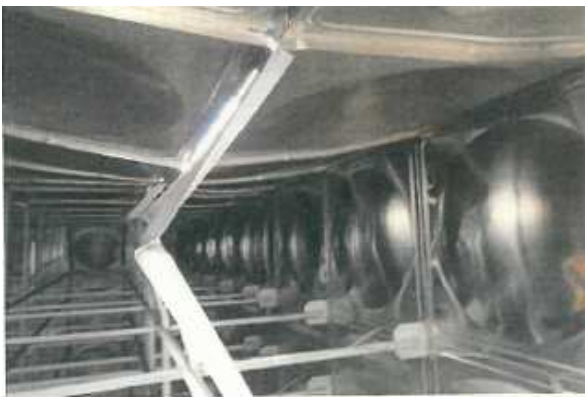
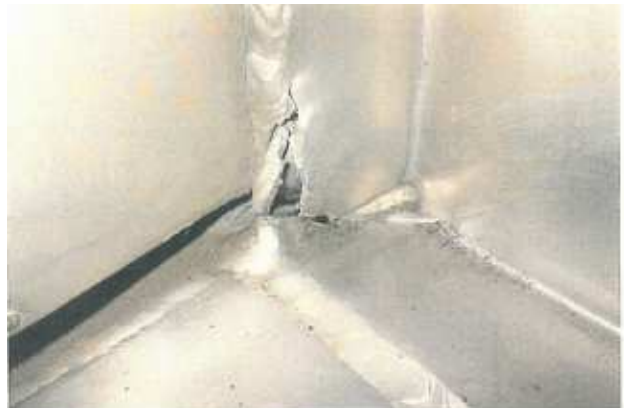
写真 6.2.3 配水施設の被災状況（舞原配水場）

一木配水場($V=1,500\text{m}^3$ 、1999年度築造)、舞原配水場($V=800\text{m}^3$ 、2009年度築造)では、ステンレスタンク（パネル式）が破損し漏水が発生した。これらの配水場は震度6強程度の揺れがあったと推定される地域であり、強い地震動により側壁等が破損したと推察される。

損傷したタンクは溶接部等に亀裂が発生し、漏水を伴う被害が発生した。部分的な損傷であり、部分補修により復旧した。

表6.2.4に示すように、水道施設耐震工法指針・解説においては、最も低い耐震性能（耐震性能3）であっても水密性確保を求めているが、被害が発生したステンレスタンク（パネル式）は、鋼製構造物が保持すべき耐震性能を有していなかったと考えられる。

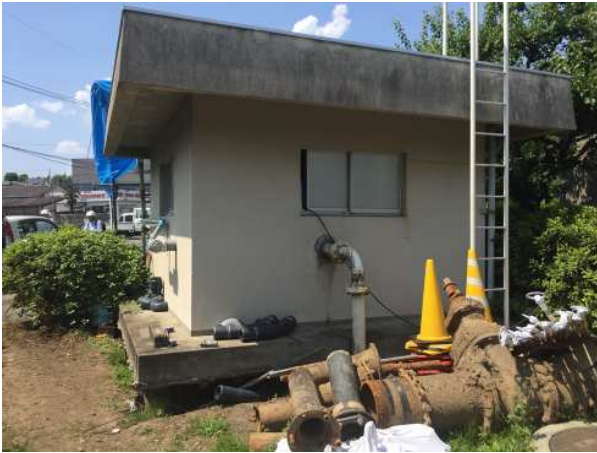
水源建屋基礎損傷

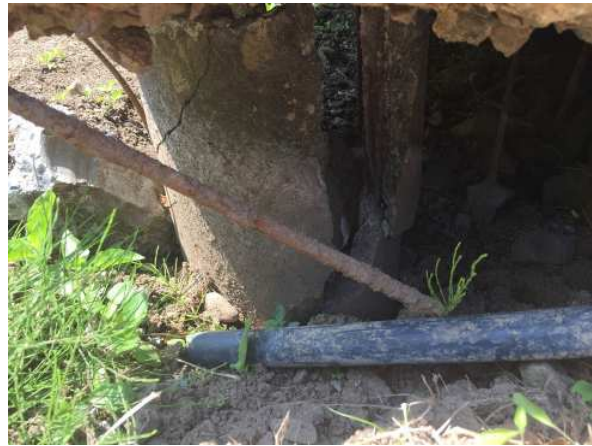
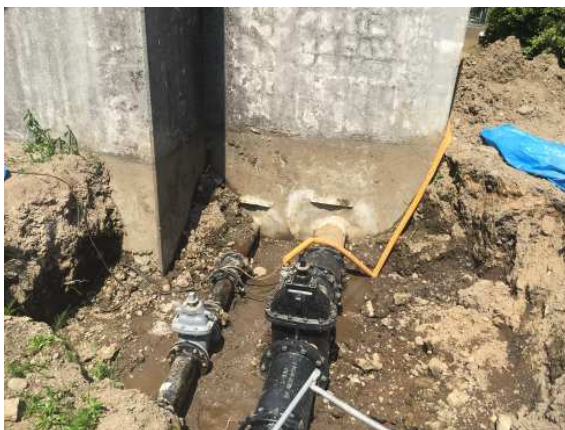
水源着水井管路接続部損傷

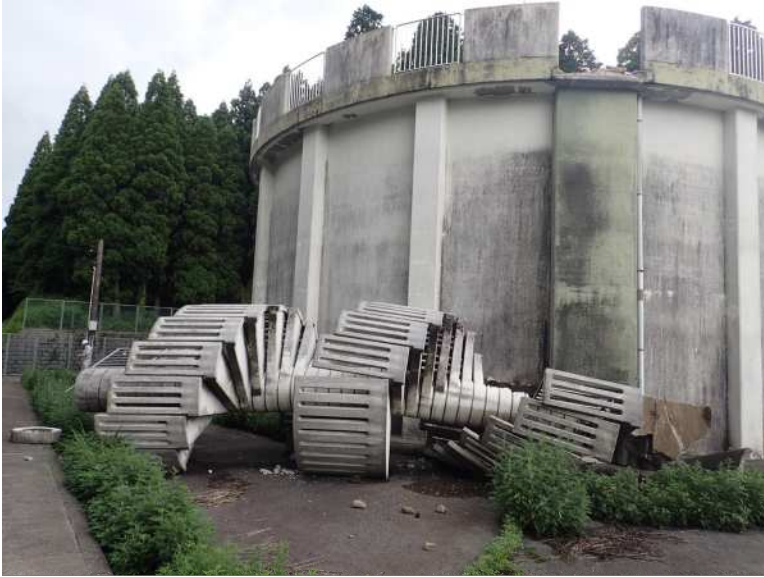
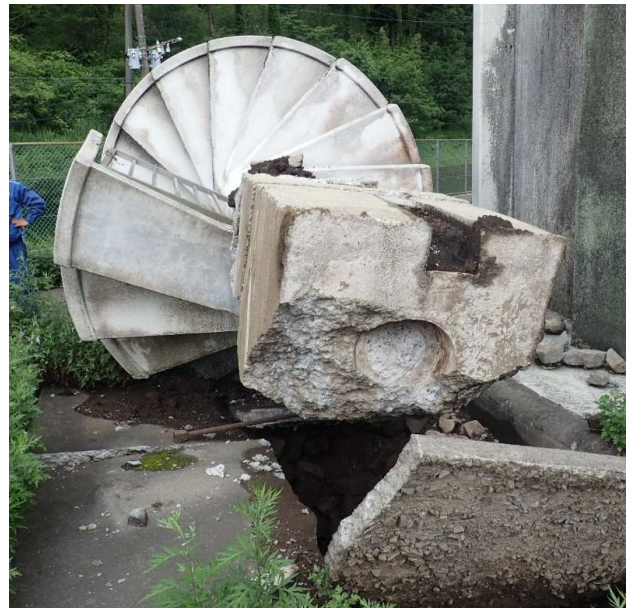
写真 6.4.1 阿蘇市の被災状況

蔵原配水池の給水タンクの点検用らせん階段が倒壊したものの、本体への被害はなかった。

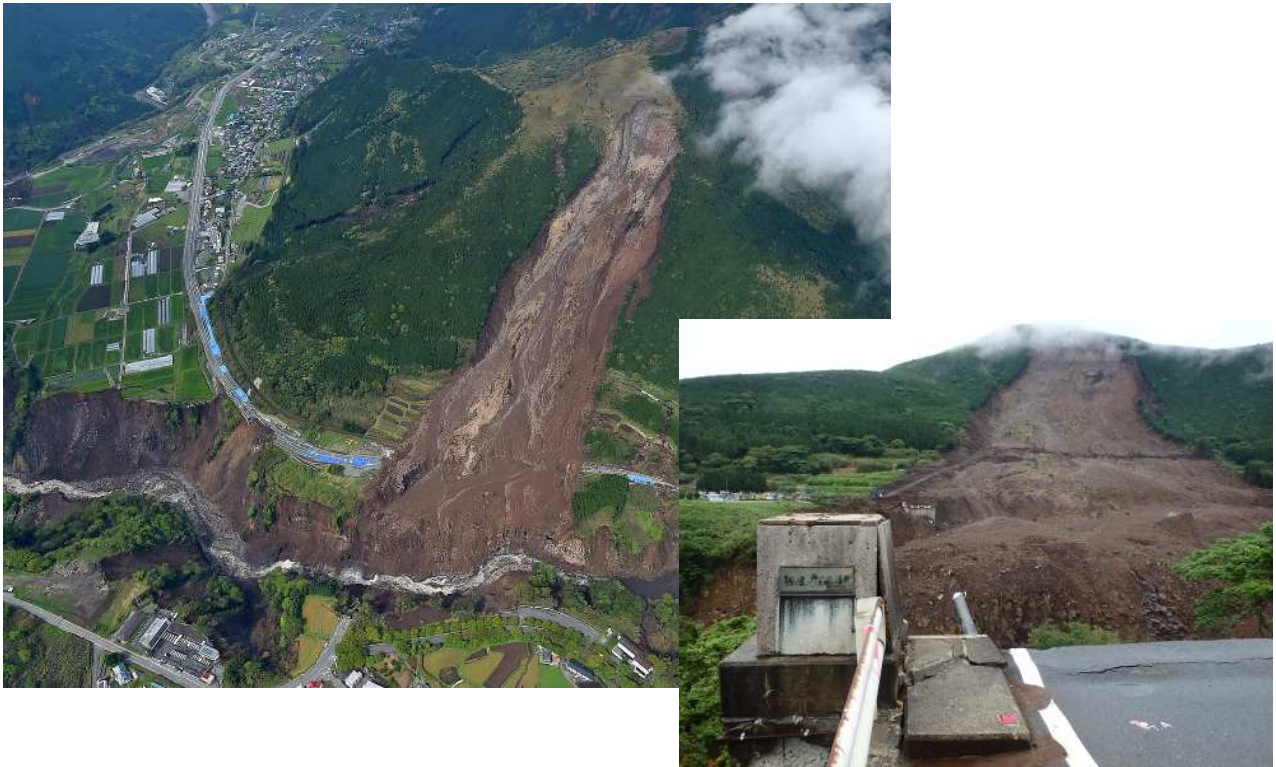
写真 6.5.1 阿蘇大橋崩落現場

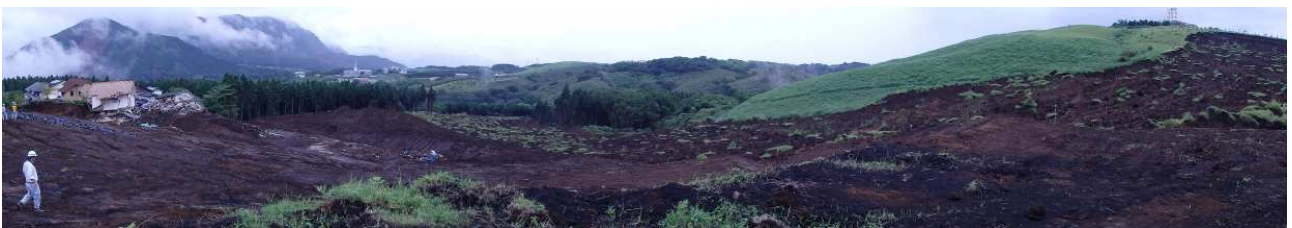
高野台配水池、第1配水池が土砂災害による被害を受けたほか、塩井社水源では地震後に水源が枯渇した。また、立野簡易水道ではステンレス製の第2配水池、第3配水池でパネルのへこみなどを確認した。

写真 6.5.2 高野台配水池付近の斜面崩壊

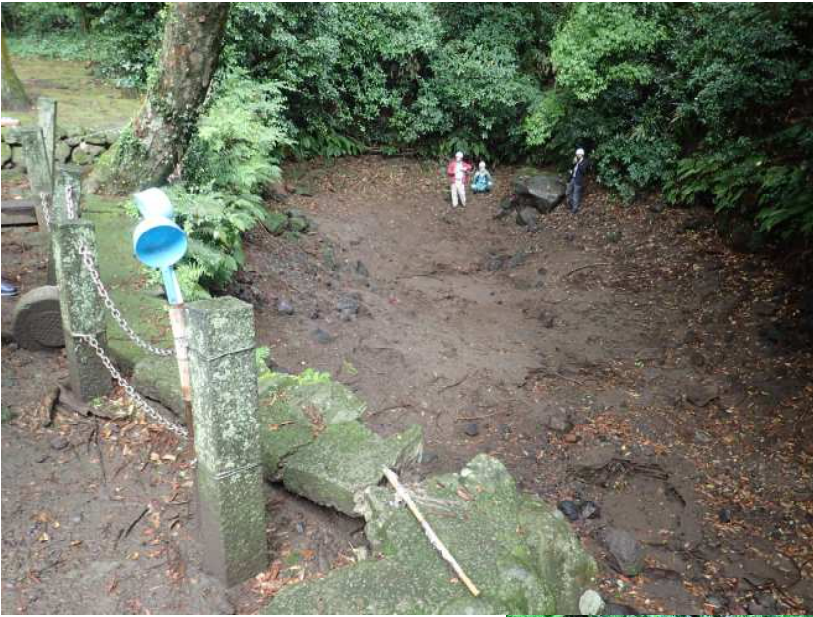
塩井社水源 水源枯渇

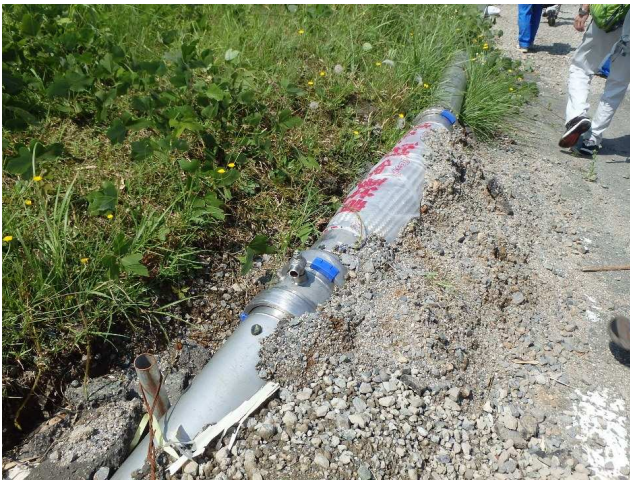
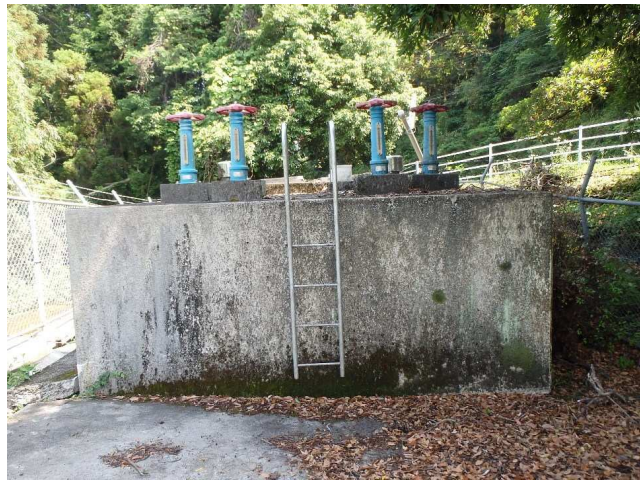
写真 6.6.2 小森減圧槽配水管の
仮設配管（リース）

写真 6.6.3 小森減圧槽の傾斜

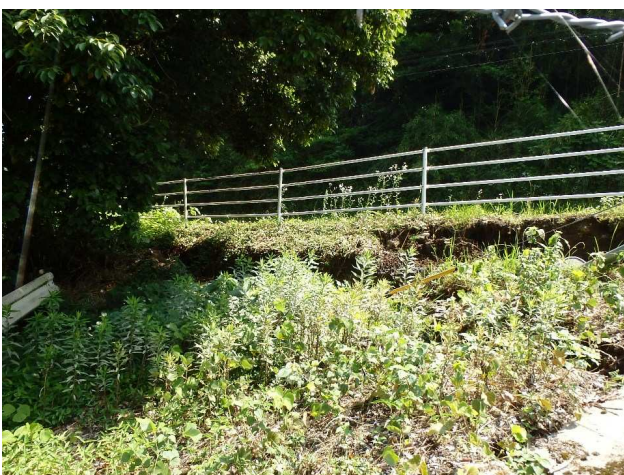
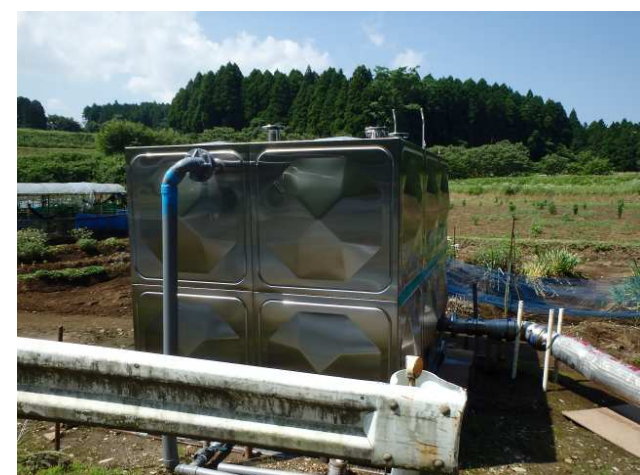
写真 6.6.4 小森減圧槽付近の
地表断層の状況

写真 6.6.5 仮設減圧水槽（小森減圧槽）

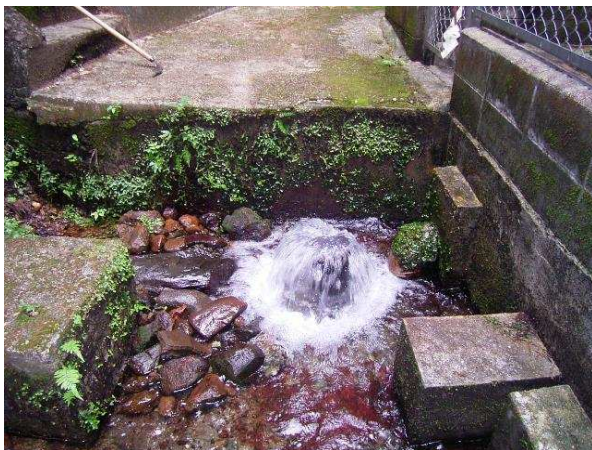
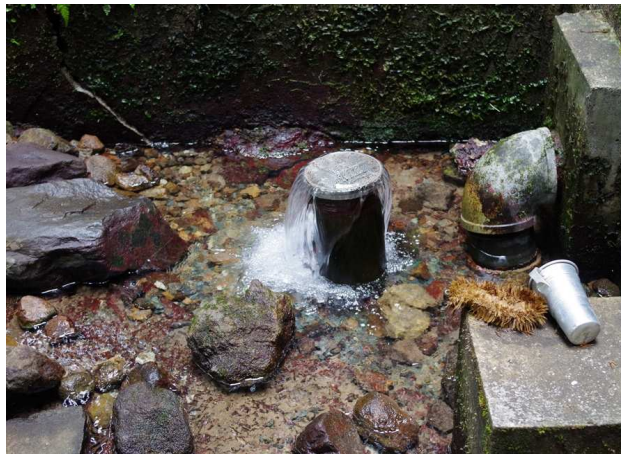
写真 6.7.1 矢護川水源地の湧水の減少（大津菊陽水道企業団）

地震前の湧水量

地震後の湧水量

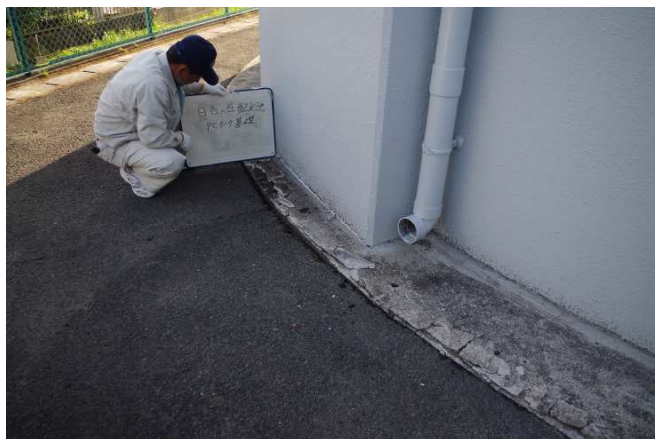
写真 6.7.2 日吉ヶ丘配水池の PC タンク基礎のクラック（モルタル部）
（大津菊陽水道企業団）

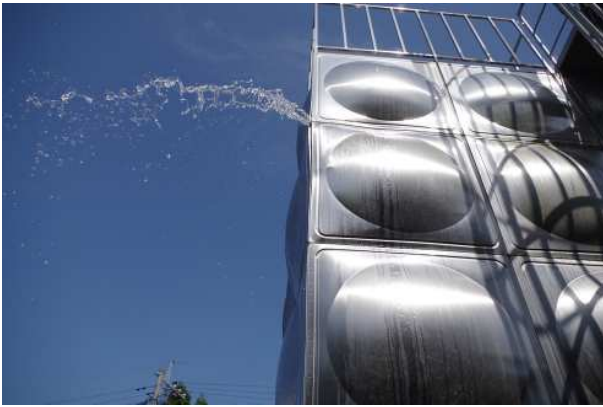
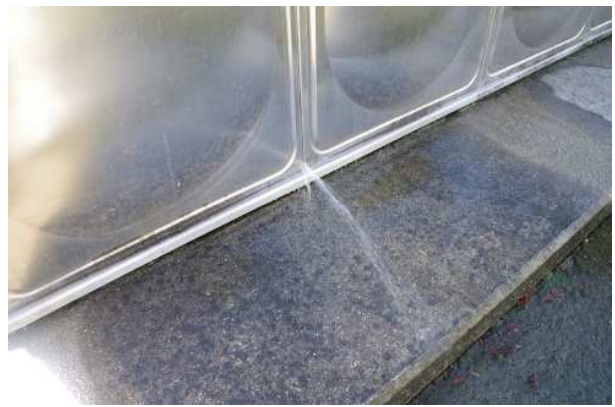
写真 6.7.3 つつじ台配水池の被害（大津菊陽水道企業団）

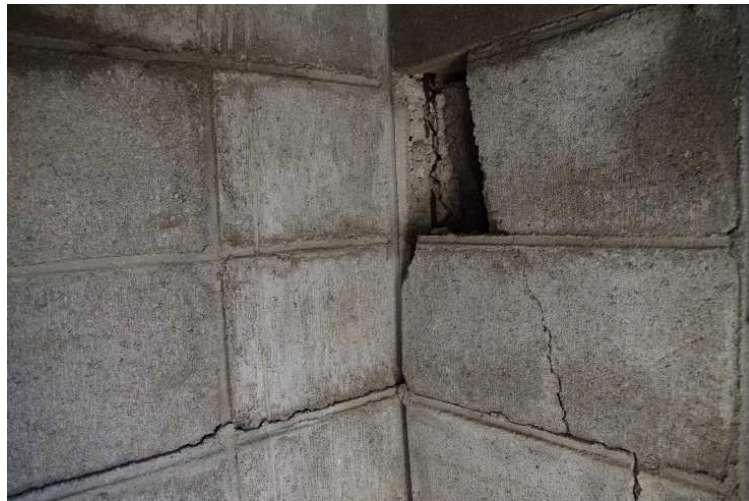
写真 6.7.4 平川第1水源建屋 コンクリートブロックのクラック
（大津菊陽水道企業団）
