# 平成28年熊本地震への対応について

平成28年11月2日

熊本市上下水道局

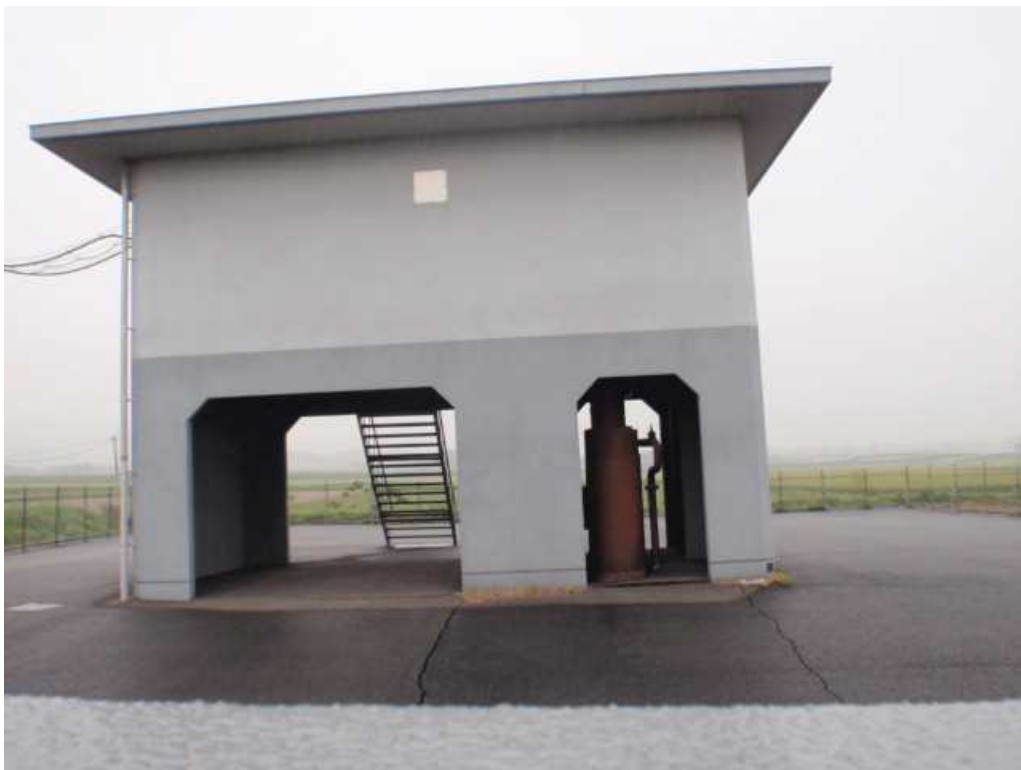
取水施設 沼山津8井 建物傾斜・構内沈下

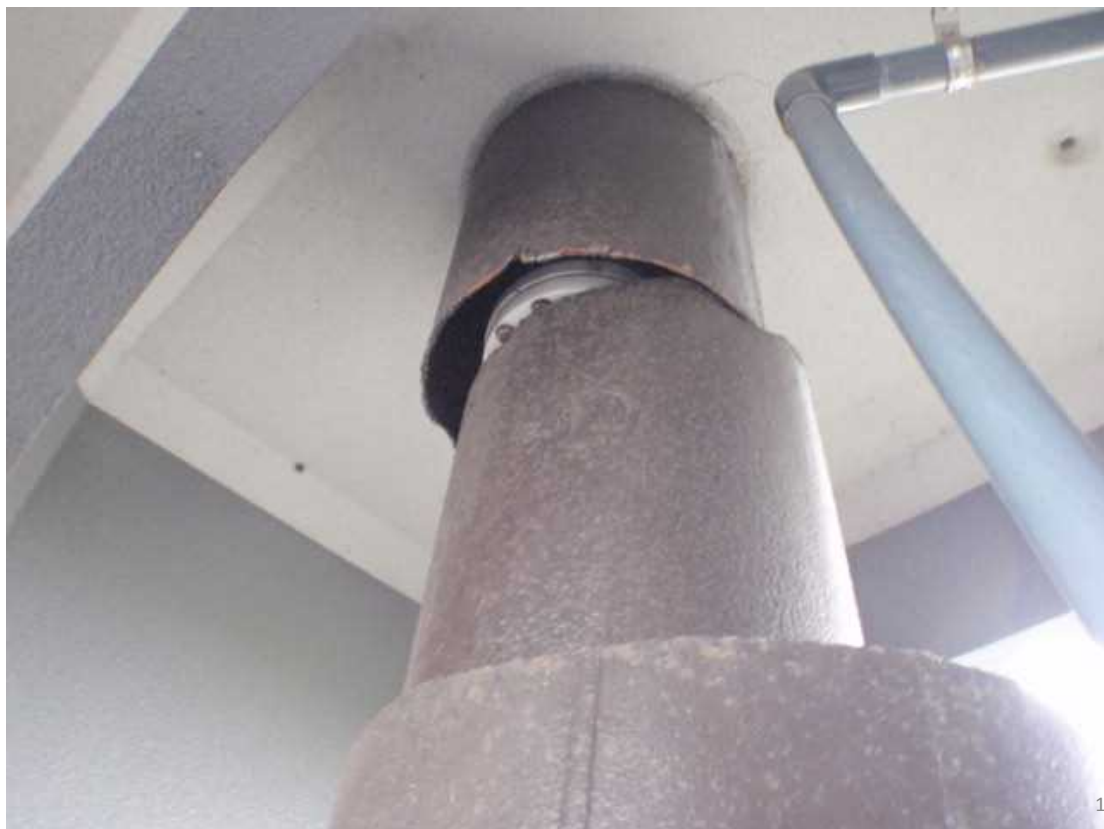
取水施設 沼山津9井 取水ケーシング損傷

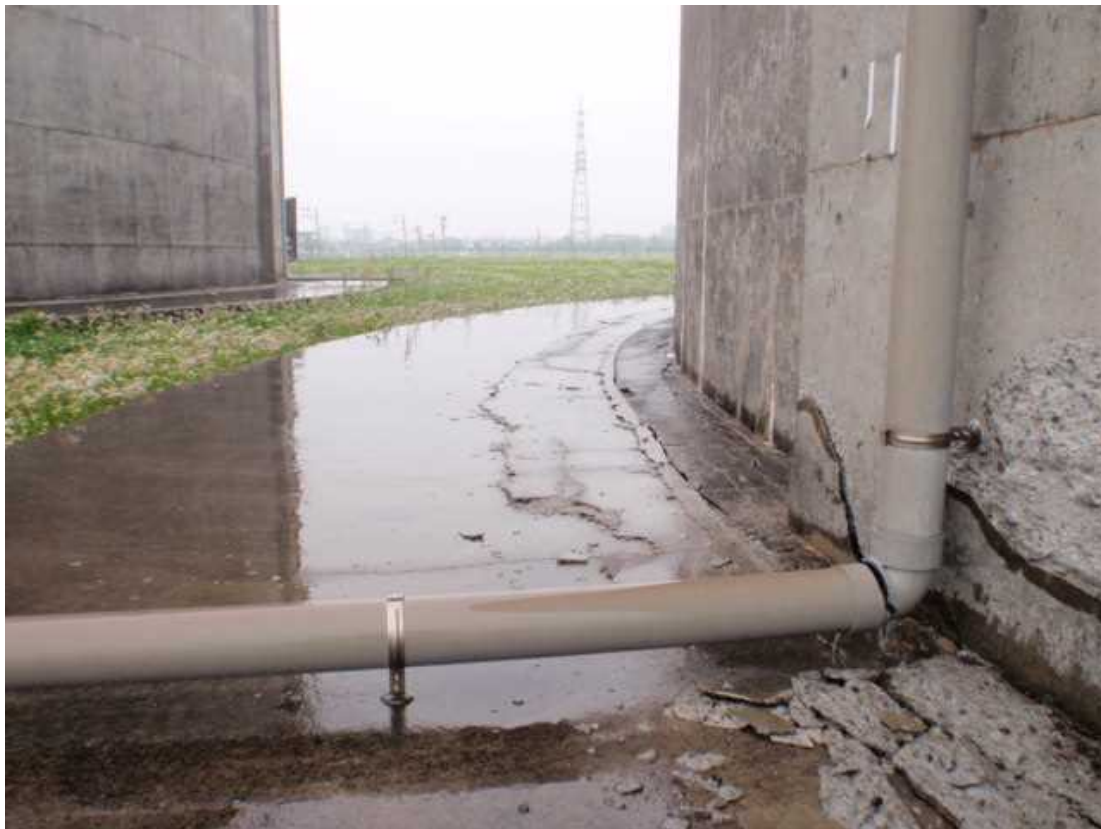
## 貯水施設 沼山津調整池 PC構造物損傷(遠景)

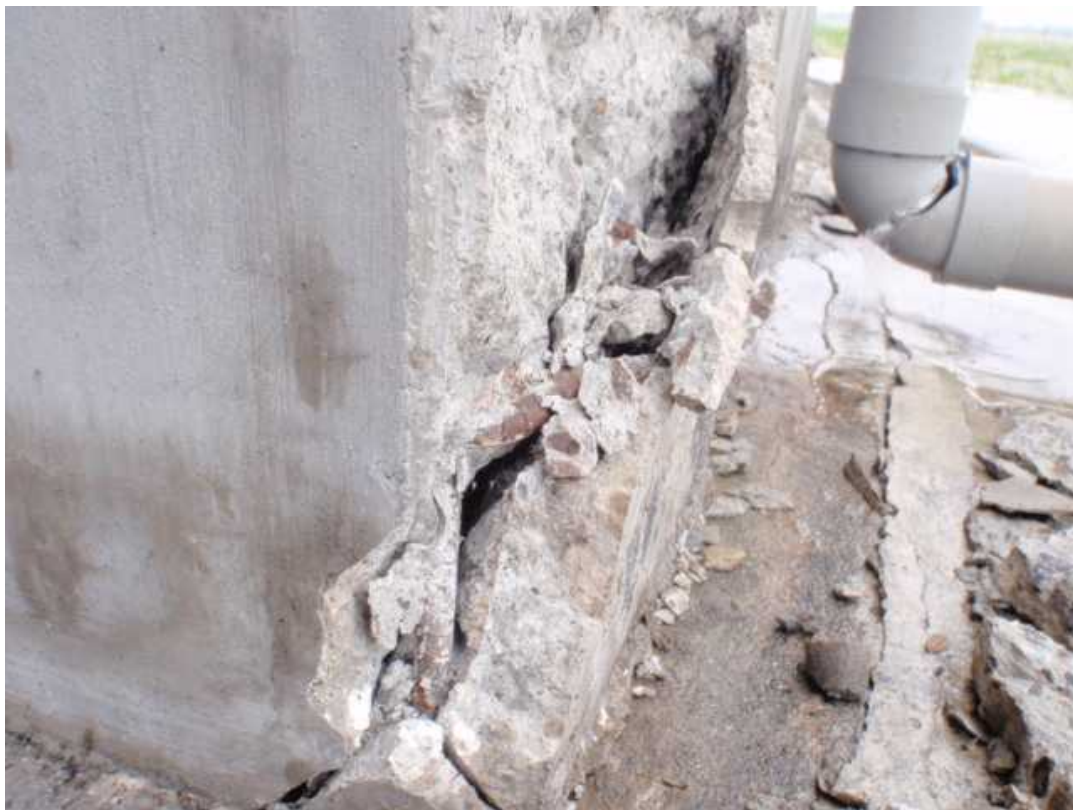
## 貯水施設 沼山津調整池 PC構造物損傷(近景)

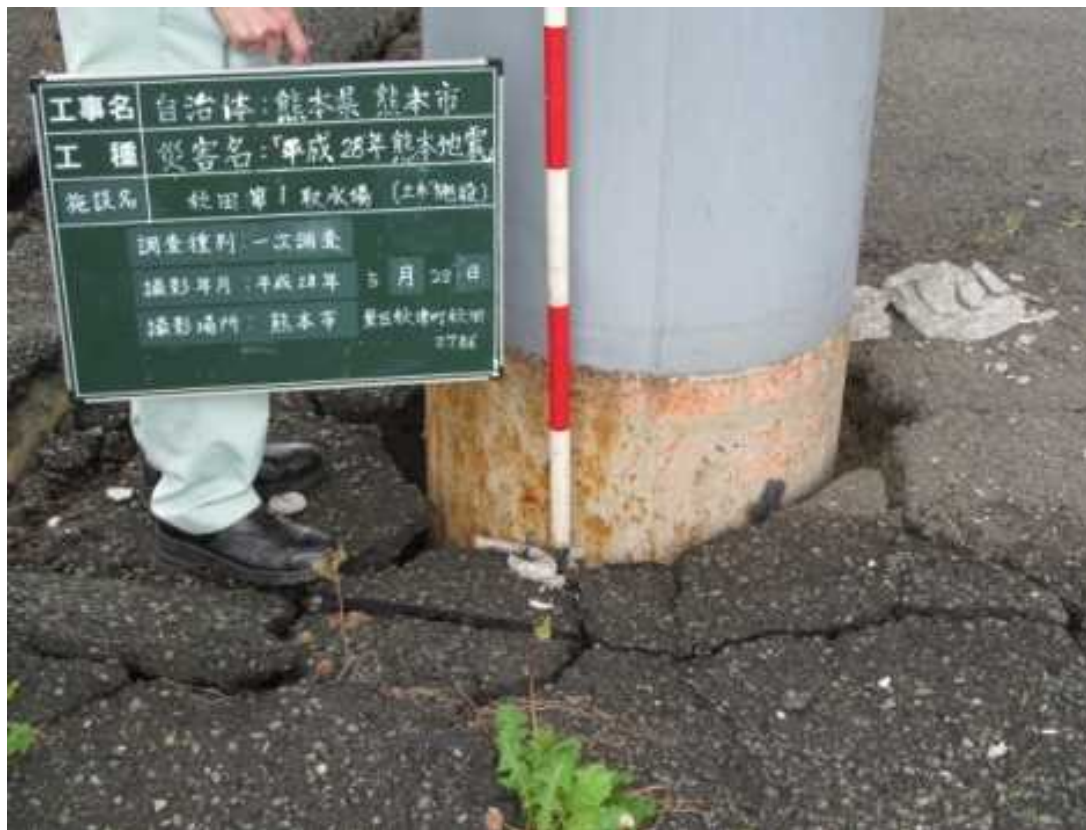
## 取水施設 秋田1井 地盤沈下

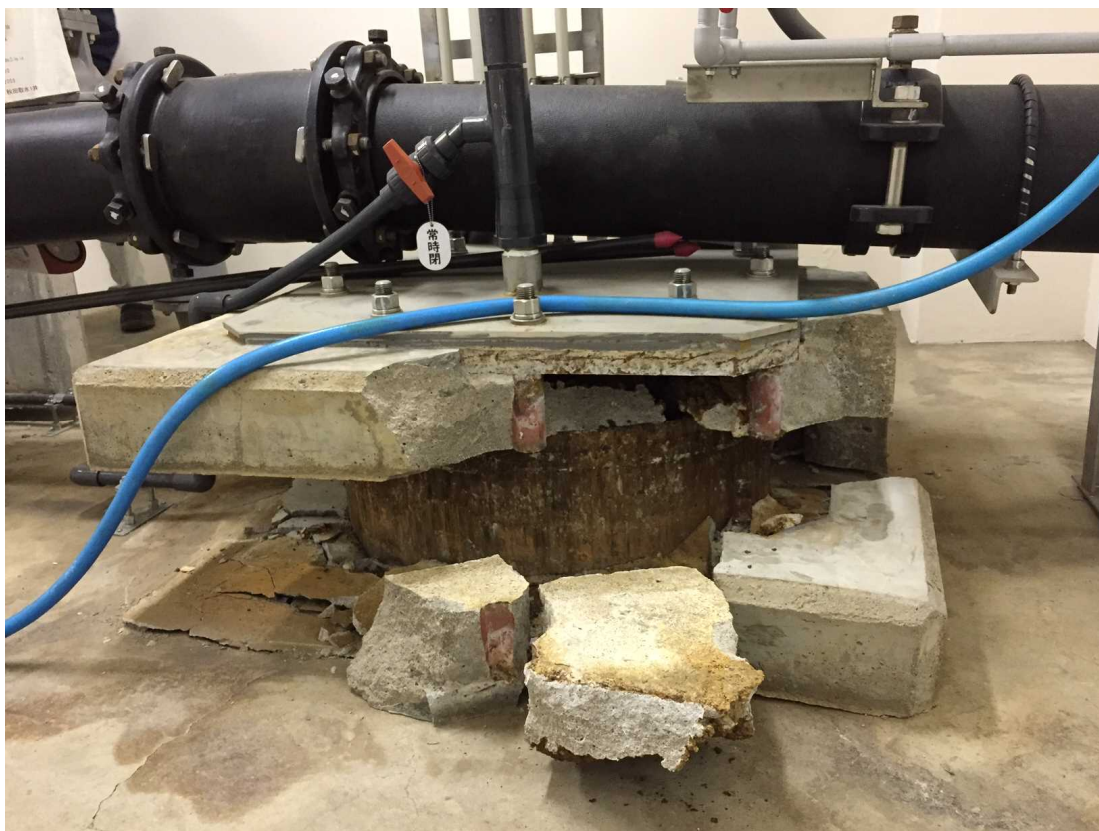
## 取水施設 秋田1井 取水ステージ損傷
