民間企業から見た震災対策

— 東日本大震災から学ぶ —

日本水道工業団体連合会

岡部 洋

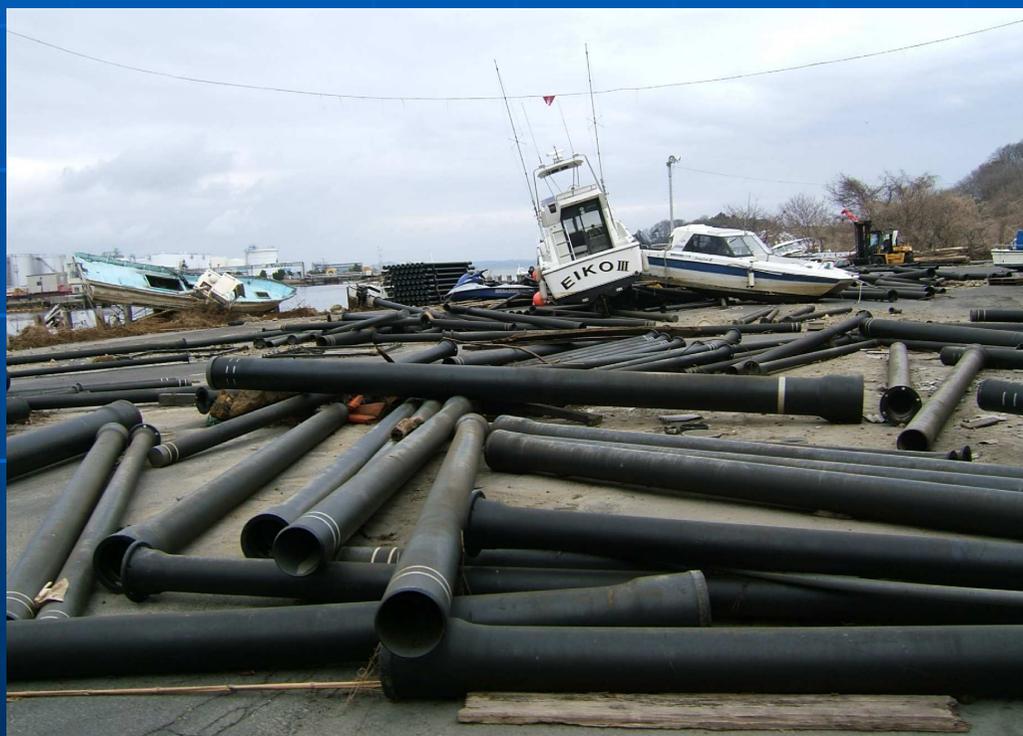
<クボタ仙台塩竈置き場>

津波による土砂流入・油類の付着等により出荷不可
(5/20に稼動)

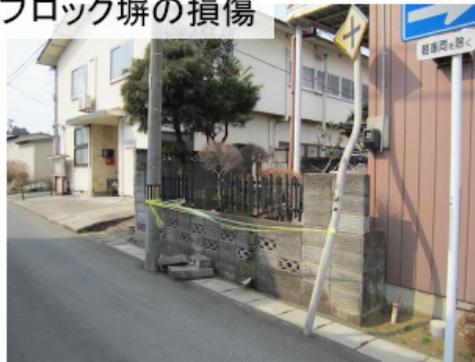
ブロック塀の損傷

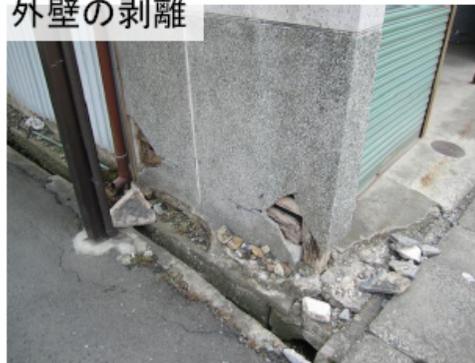
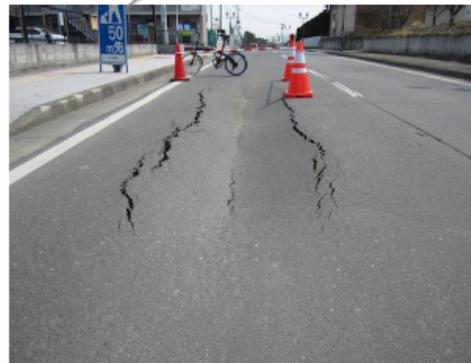
外壁の剥離

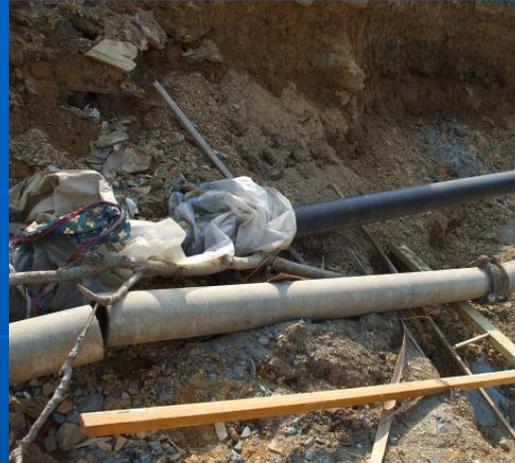
φ 200ダクタイル鉄管の抜け
(陸前高田町)

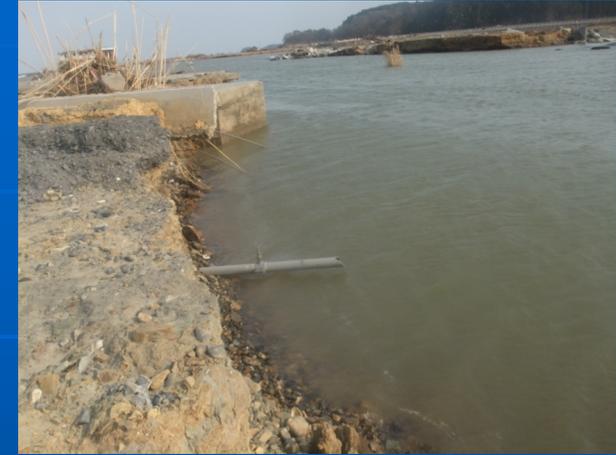
φ 100石綿セメント管の破損
(女川町)

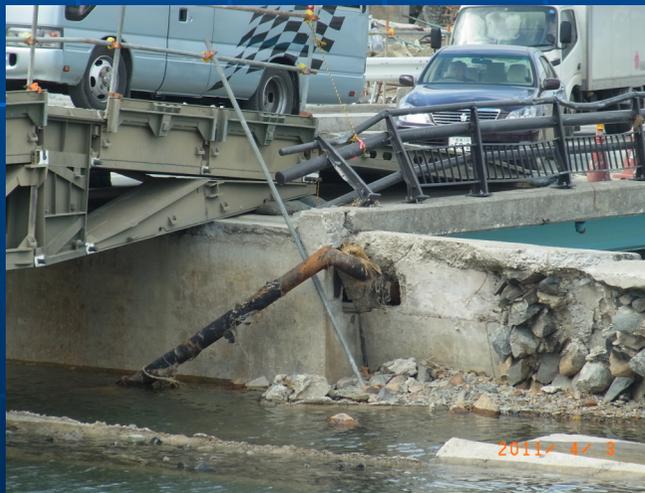
塩化ビニル管の破損
(気仙沼市)

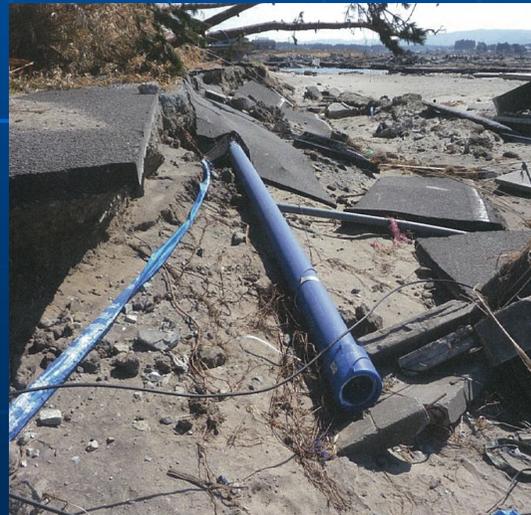
添架管被害(鋼管)
(南三陸町)

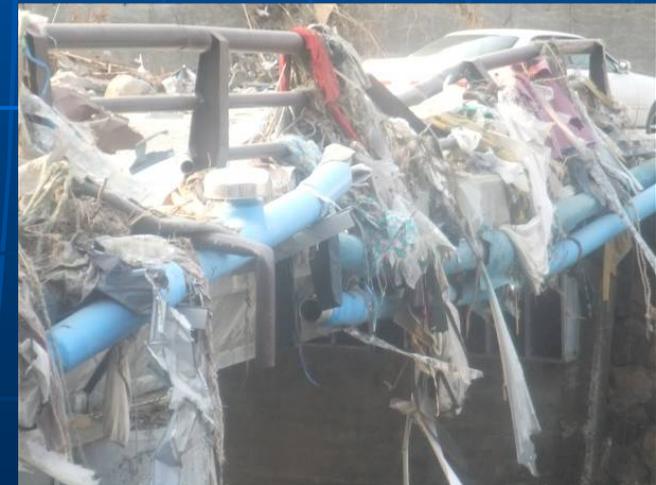
ポリエチレン管の破損
(新地町)

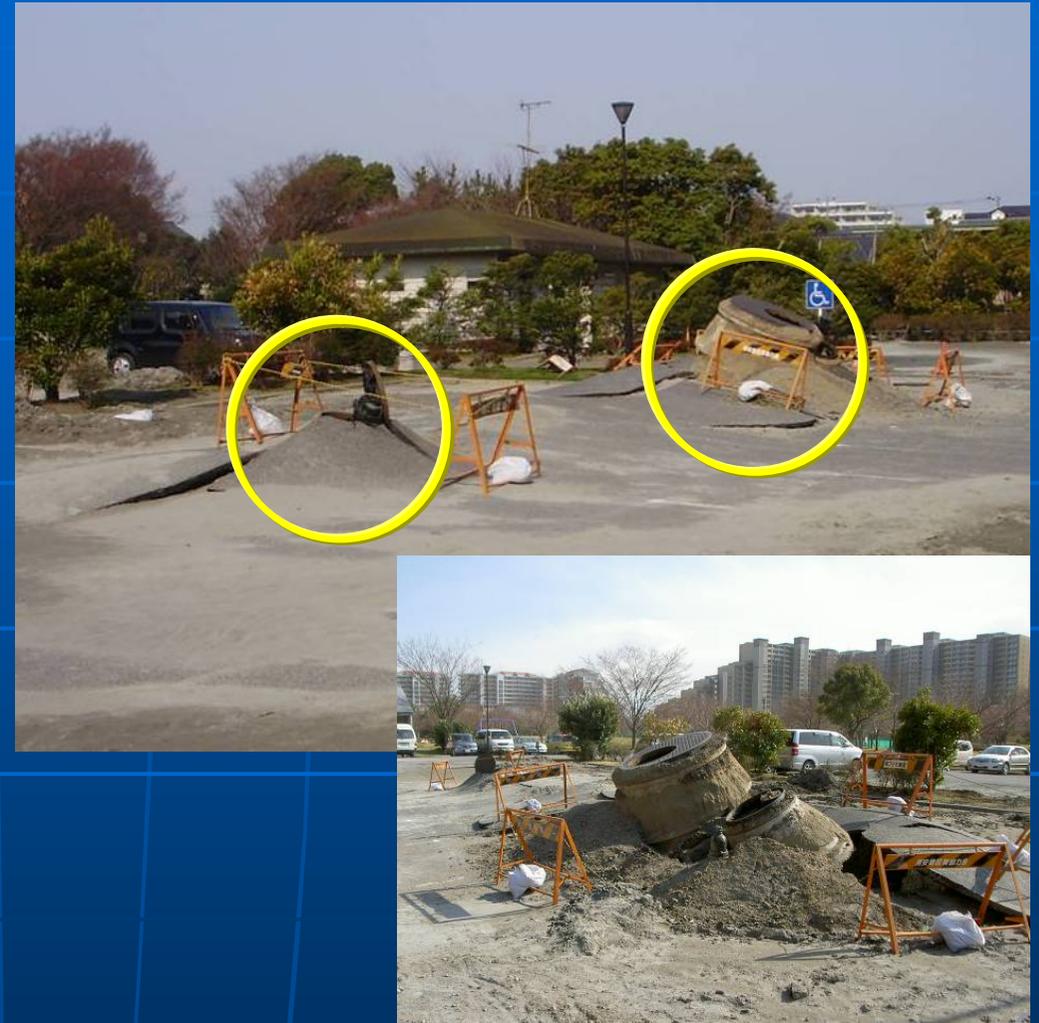
φ200 ダクティル鉄管 T形継手の離脱

注) 手前管路K形φ400は継手離脱部分の復旧に伴う解体状況である。

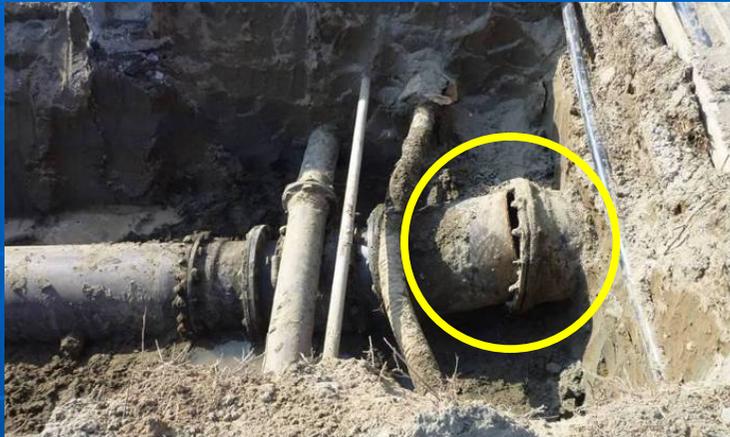
構造物の取合部の被害

—適切な変位量の確保—

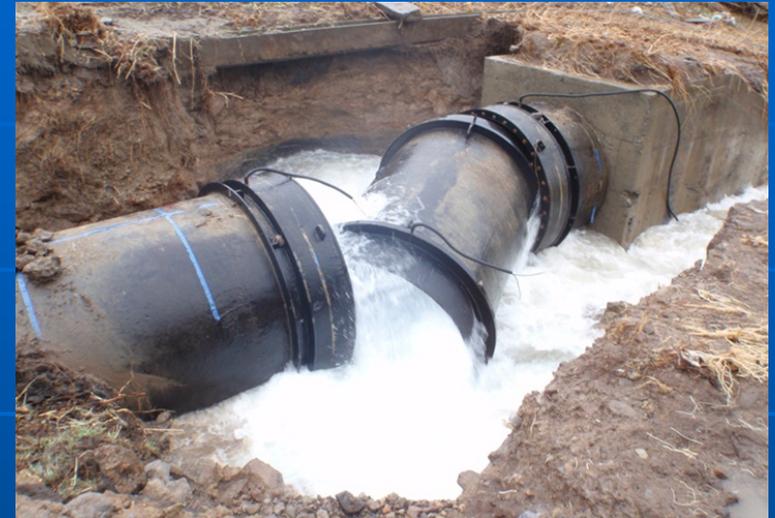
φ600 ダクタイル鉄管 K形継手の離脱

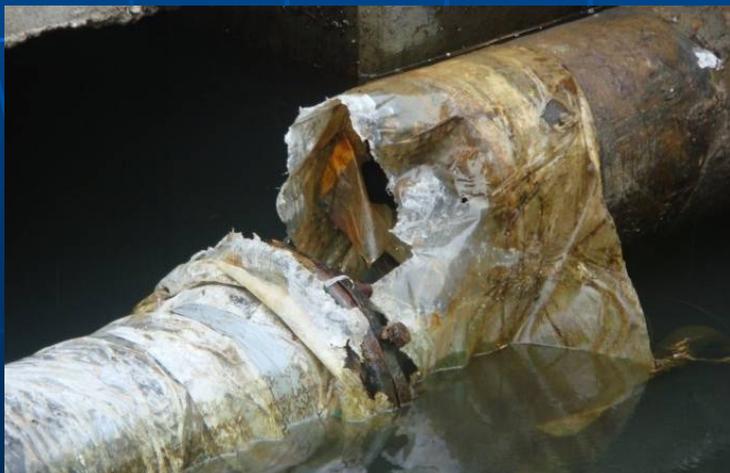
φ2400 鋼管 可とう継手の離脱

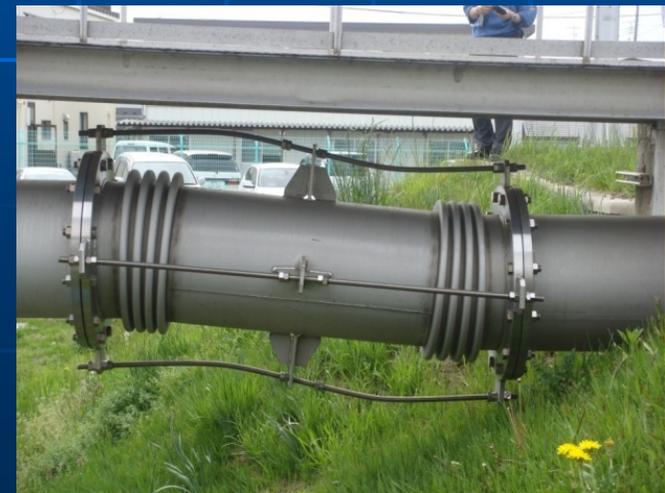
いわき市 海岸部 水管橋
津波により破損、橋台部の鋼管との取合で抜け

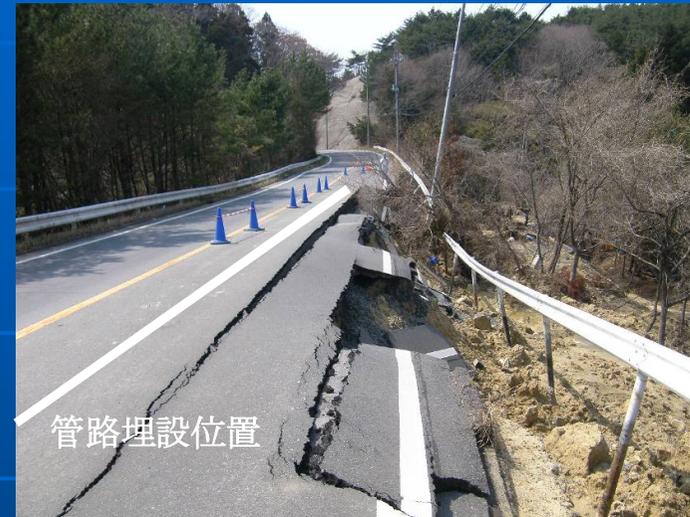
宮城県柴田町付近
($\phi 900$ ダクタイル鉄管 S形被害なし)

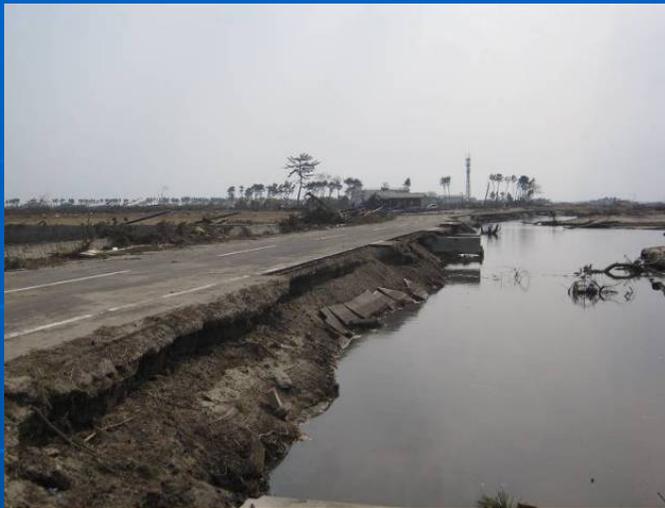
沿岸部、河川近傍が危ない

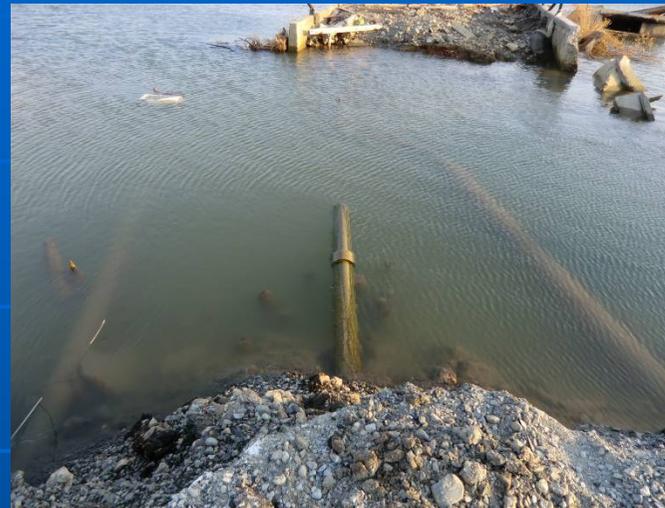
路肩崩壊（仙台市荒浜）

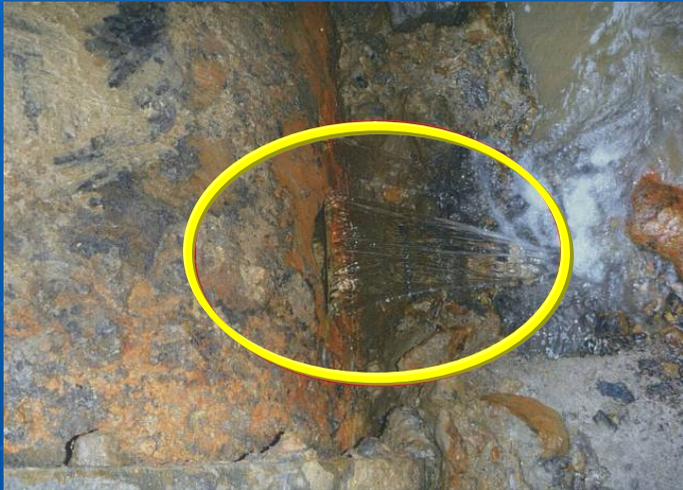
いわき市 φ1100 ダクタイル鉄管の腐食

- 印籠継手の鋳鉄管は被害率が高い
- 管体やボルト腐食している
- 老朽管は早急に更新
- 30年以上の管路はポリエチレンスリーブ無し

- 老朽度は現地調査が有効

- 優先度の高いものから更新・耐震化

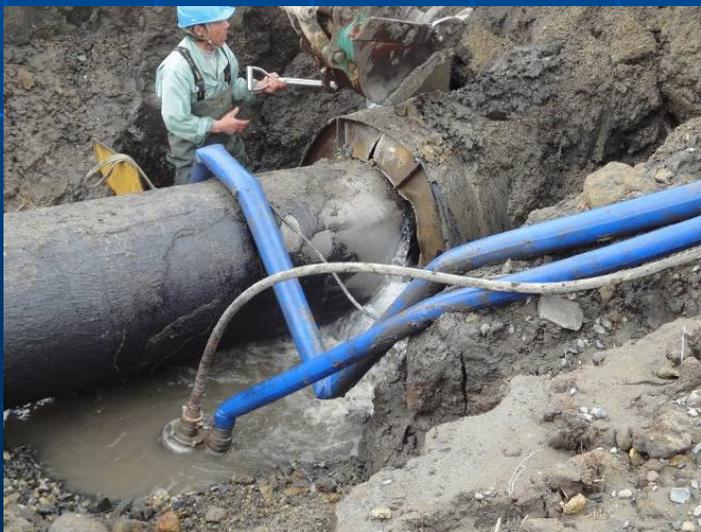
宮城県仙台市内 φ700 鋼管 継手部漏水

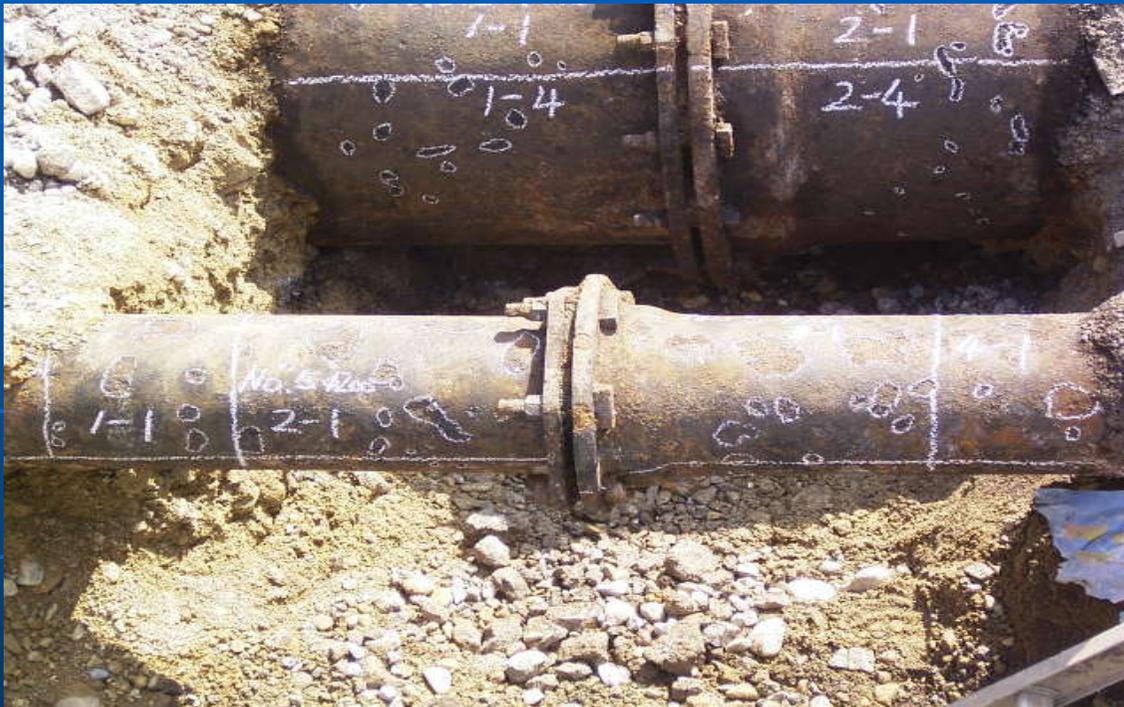
- 異形管の内面は無ライニング
- 継手もA形など耐震性が低い
- ポリエチレンスリーブも無し

- 外面腐食が発生しているA形継手

- 計画的な更新が必要

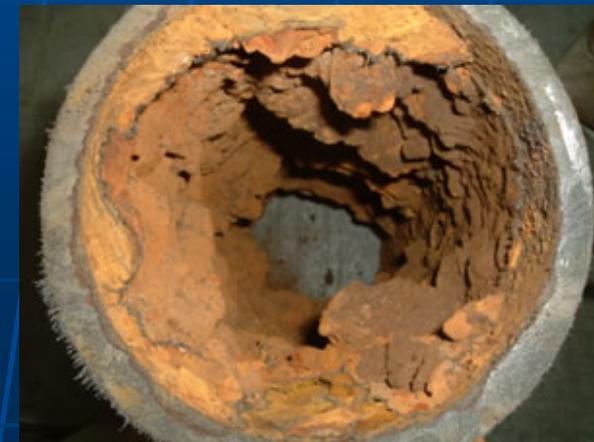
- 無ライニング管の錆こぶ

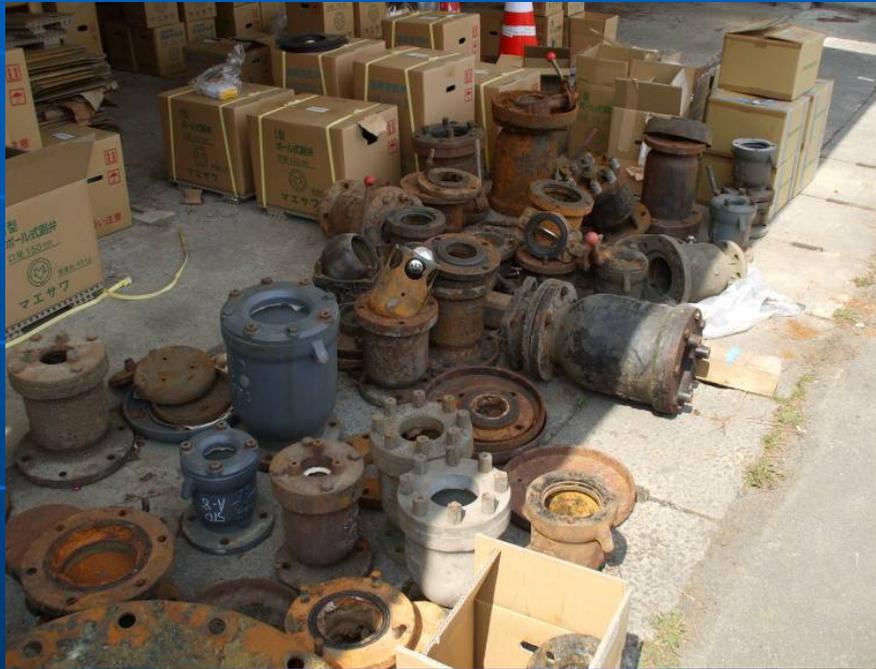
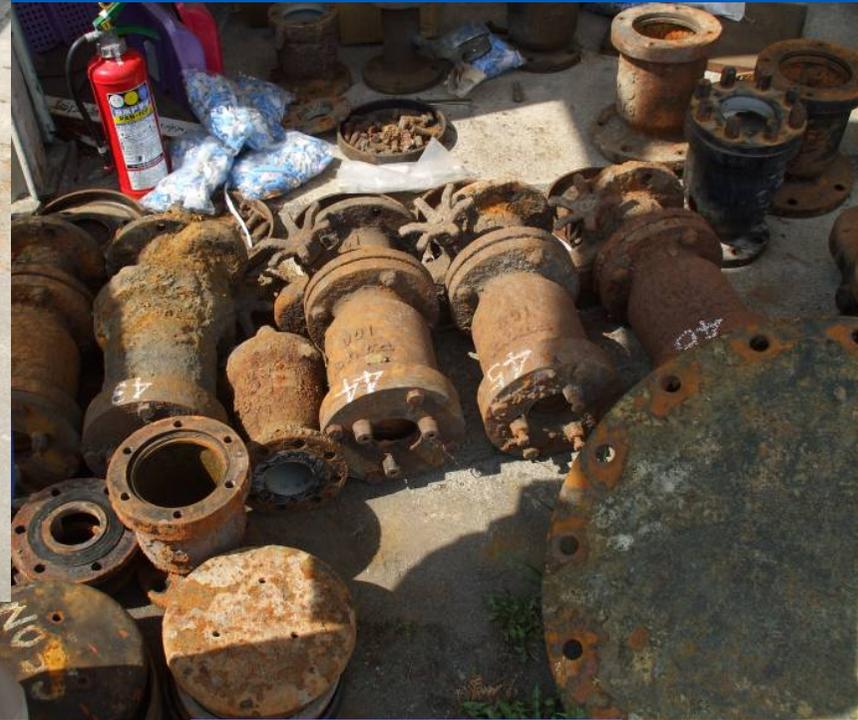
付属設備の被害が多く発生

破損した空気弁

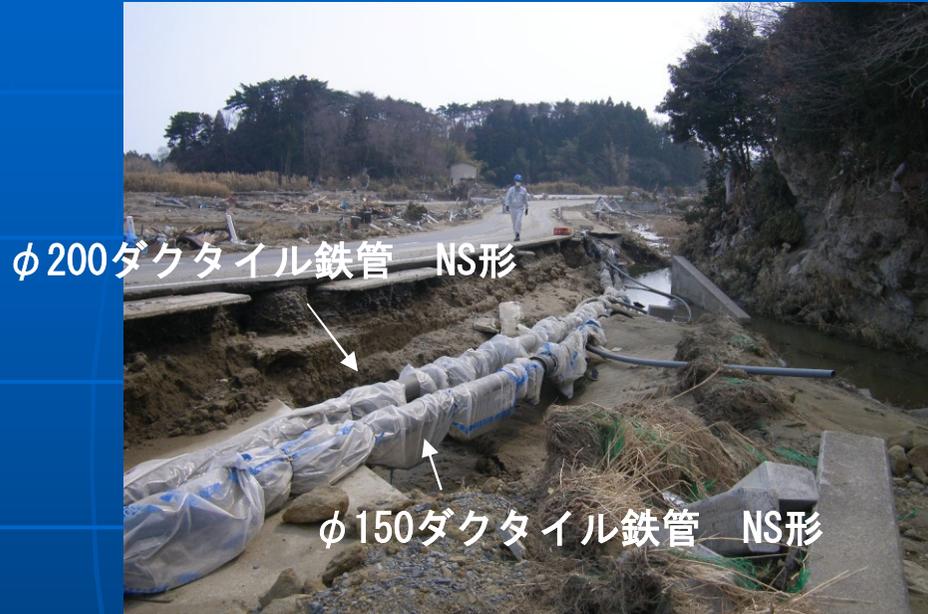
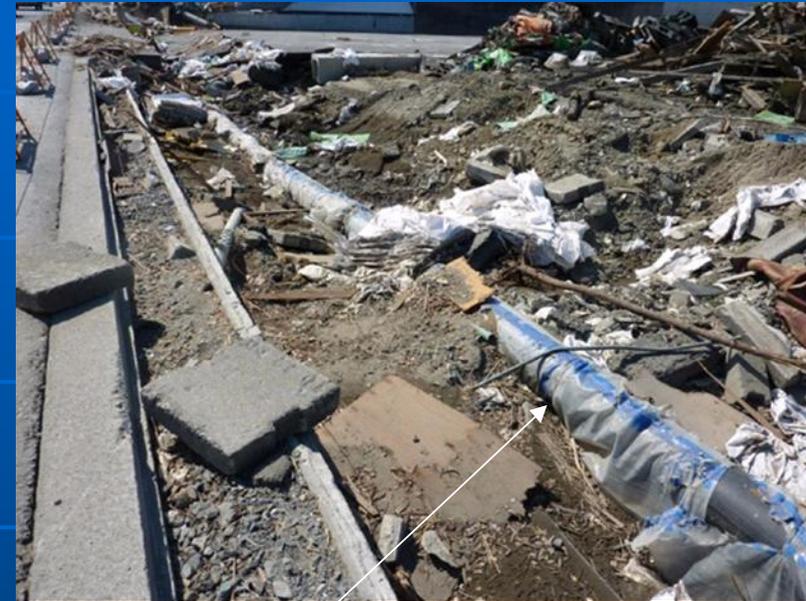
耐震管には被害なし

石巻市 NS形φ300 ダクタイル鉄管

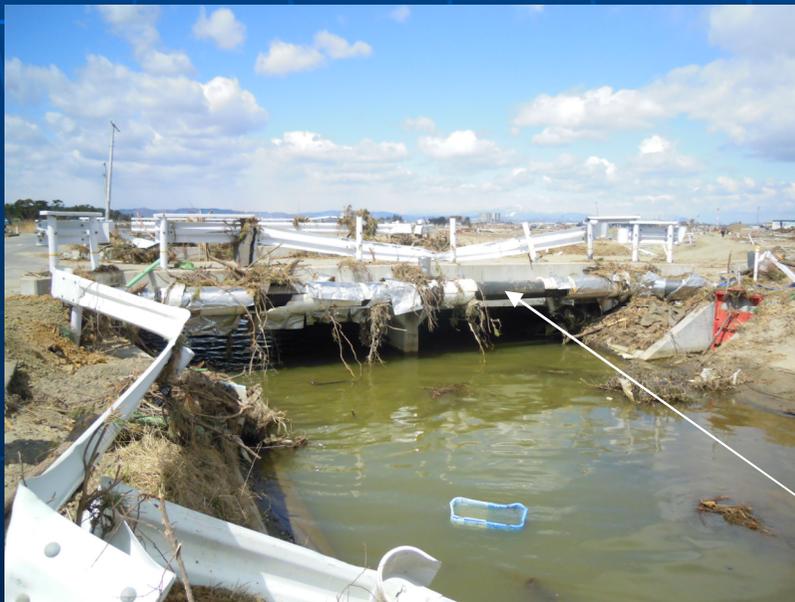
宮城県名取市内 φ350NS形

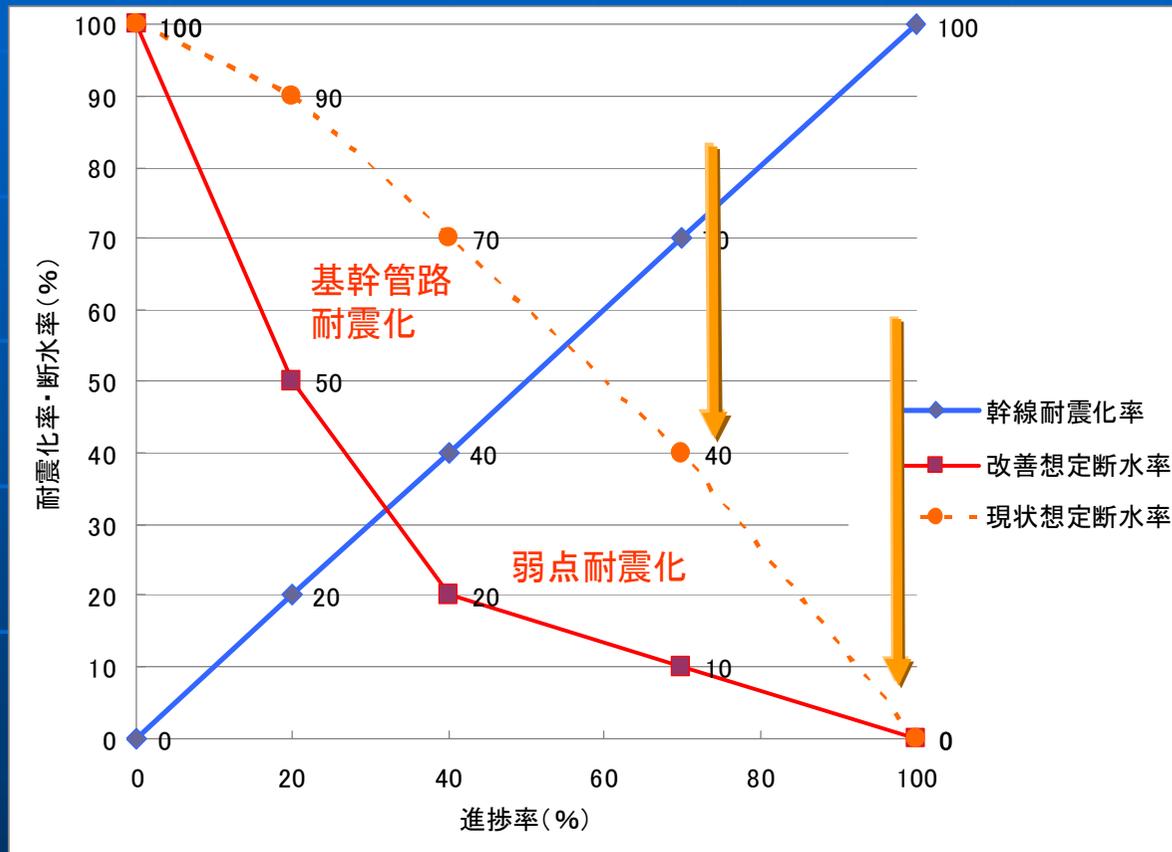
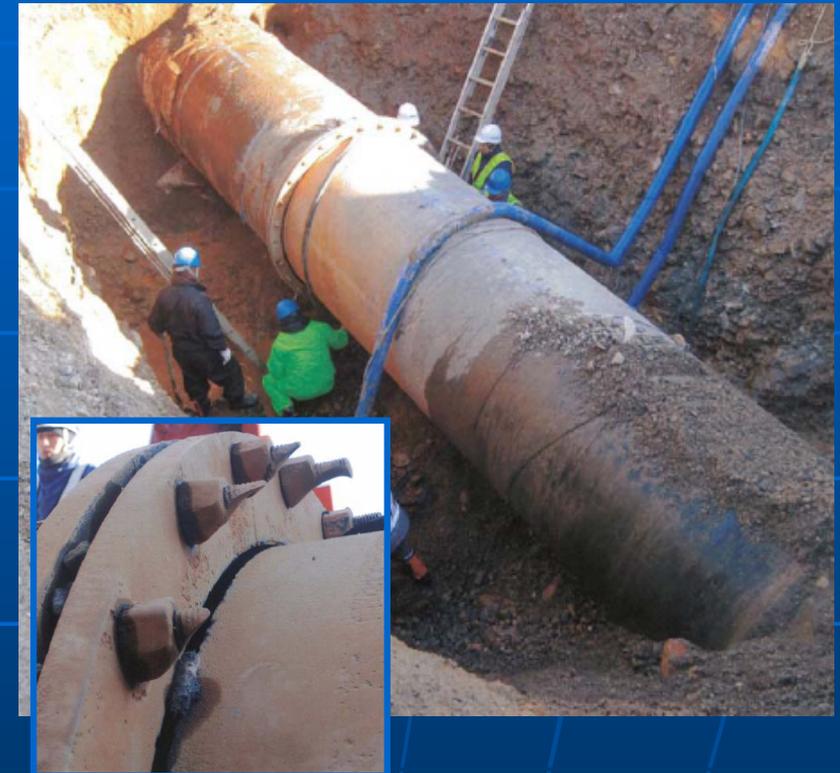
φ1500 ダクタイル鉄管
K形継手の離脱

- 耐震化の仕方で被害を小さくできる

基幹管路・弱点の耐震化で 断水人口・断水率を下げる

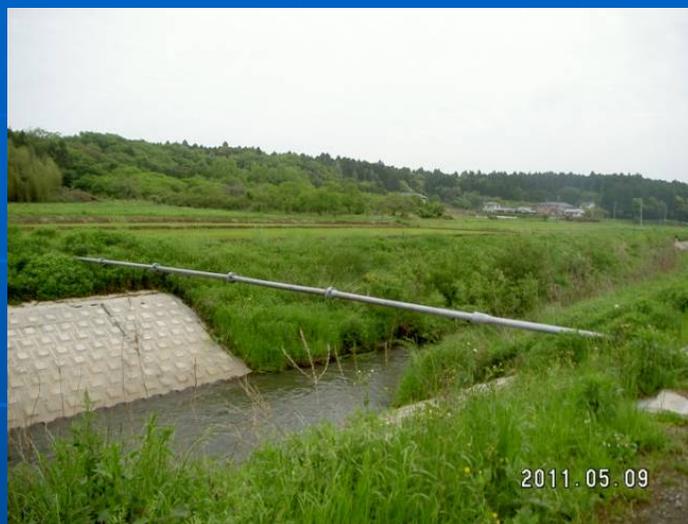
DIP 水管橋 (被害なし)

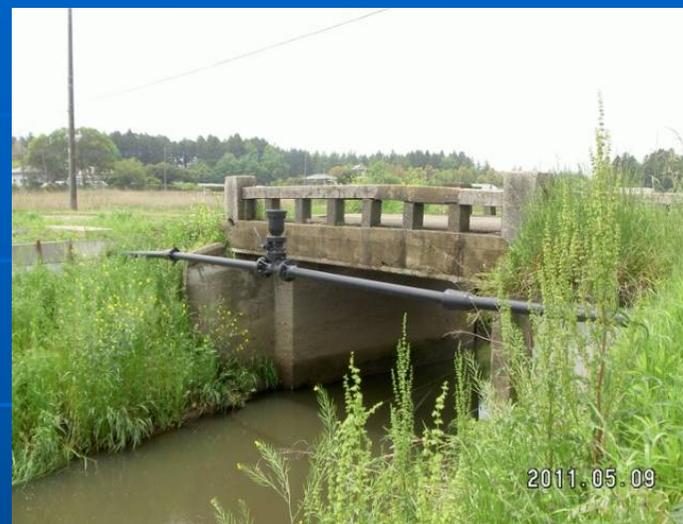
DIP 水管橋 (被害なし: 線形に変化あり)

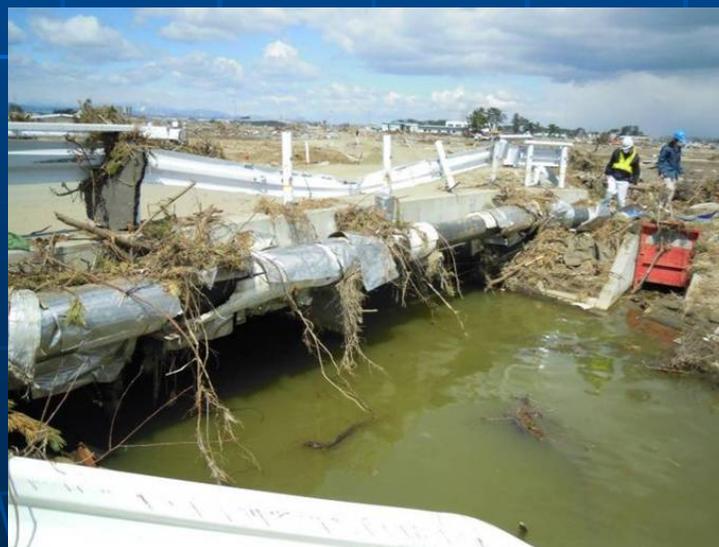
DIP NS形 ϕ 350 橋梁添架管 (被害なし)
