## 1. 東日本大震災の概要

### 東日本大震災における水道施設の被害の概要

## 5. 施設耐震化(東日本大震災による被害)

### 地震動による拠点施設の被害状況(水源、浄水施設、配水池)

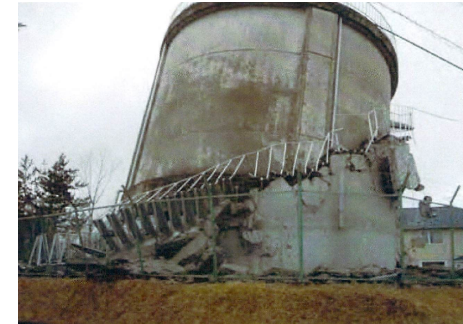
一関市沢配水池

#### (6弱)岩手県一関市沢配水池

- ・高架水道の架台部(RC構造)破壊

⇒耐震性の低い施設の耐震化が必要

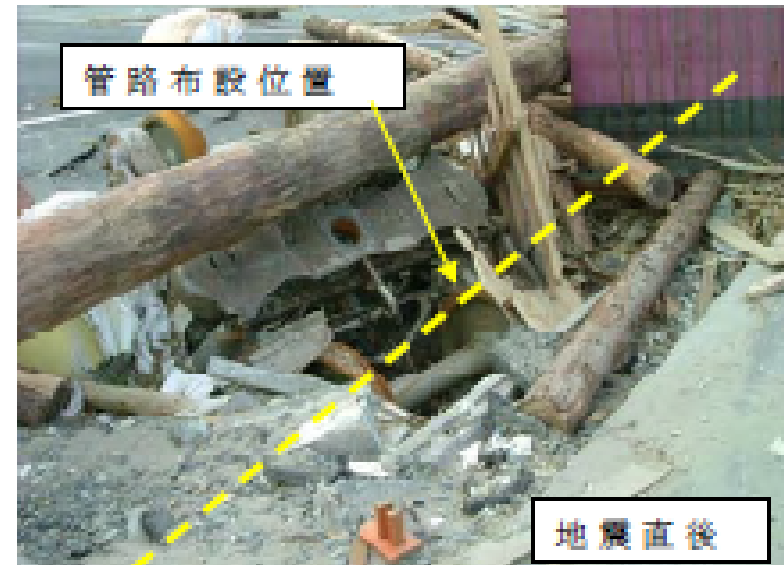
参考写真：津波により洗掘されたが、被害が発生しなかった耐震NS管路(石巻地方広域水道企業団)

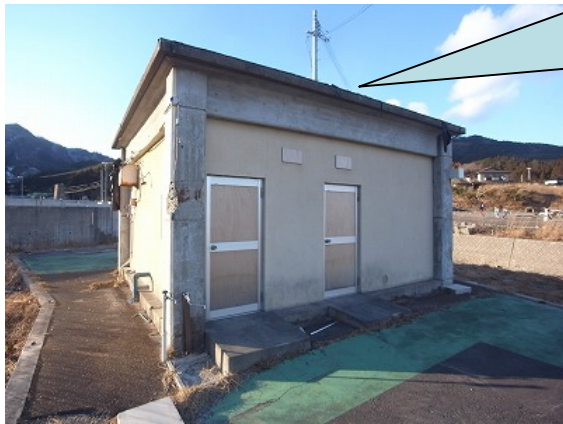
鉄筋コンクリート造りの上屋等の構造物は原形を留めるものの、窓・ドア・シャッター・がらり等の建具が被災し、浸水する。

⇒浄水処理施設の設置位置(津波による影響の考慮が必要)

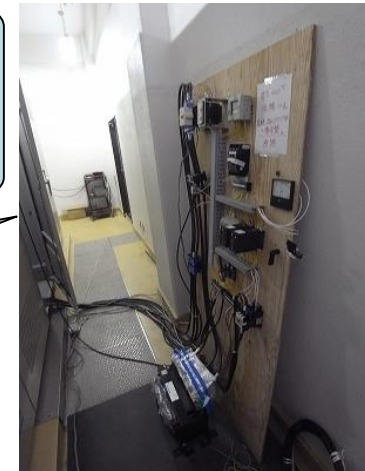
電気計装盤等については原形を留めていても、絶縁不良となり全損となる。

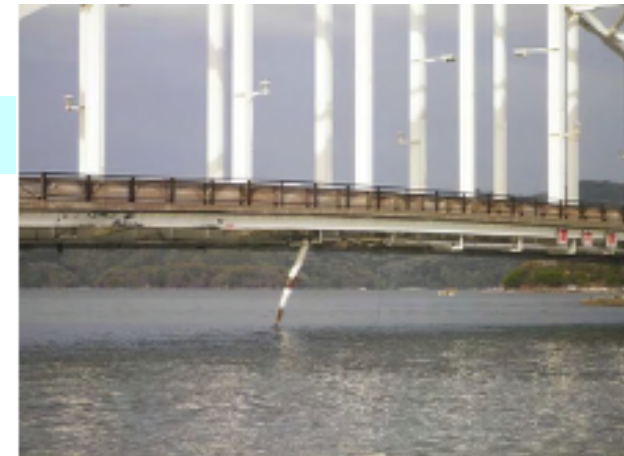
万石橋梁添架管の被災状況(石巻地方広域水道企業団)

⇒津波による水管橋・橋梁添架管への事前・事後対策の検討が必要

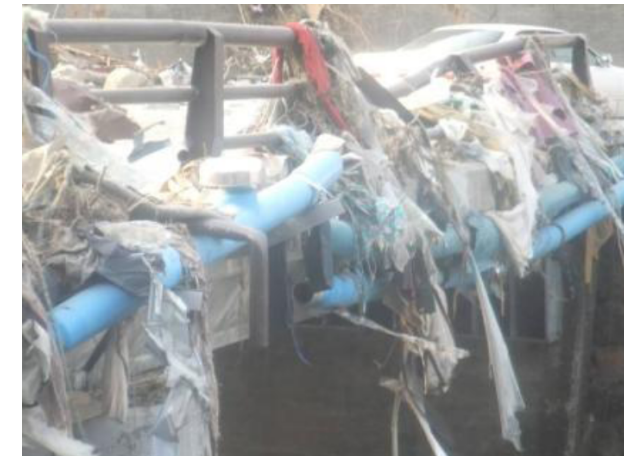
南三陸歌津駅付近 鋼管橋梁添架 津波被害
