## 6. 断水状況と応急対策の状況

### 6.1 断水状況

## 7. まとめ（水道の地震対策の強化に向けて）

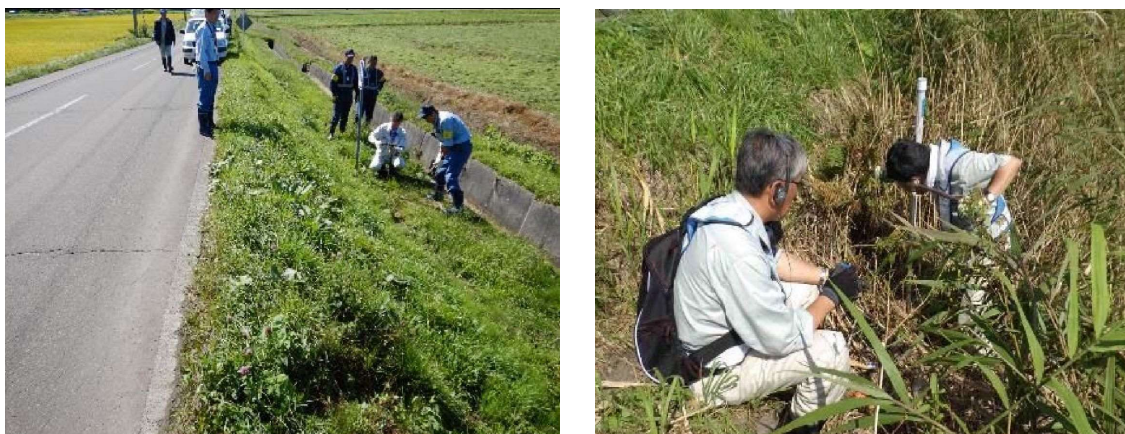
写真 6-2 既設管路・仕切弁等の位置の探索状況（安平町）

また管路が道路舗装部横に布設されている場合、草等により道路境界等が分からず仕切弁等の探索に時間を要しており、マッピングシステムや管路図における道路境界及び仕切弁等のオフセットの明記とともに、現地において管路や仕切弁等の位置を示す工夫が必要である。

区分	内容
復旧体制の確保	○ 現場を監督できる職員等が少ないため、応援による対応が必要。
	○ 今回の地震よりさらに被害が大きい地震等が発生した場合の人員等の体制確保。
	○ 職員教育を適切に行い、被害が生じた場合の復旧手順等を把握。
管路図の更新・保管	○ 管路図は管の位置・内容が実際とは異なる場合があり、更新・修正が必要。 (過去の小規模修繕工事等の結果が修正されていない等)
	○ 管路図の保管部数が不足しており、一定数の保管が必要。 (停電が発生すると、マッピングシステムのデータ出力が困難等)
管路位置の明示等	○ 管路が道路舗装部横の草地に布設されている場合があり、生い茂った草により道路境界等が分からず仕切弁等の探索に時間を要した(写真6-2参照)。マッピングシステムや管路図における道路境界及び仕切弁等のオフセットの明記とともに、現地において管路や仕切弁等の位置を示す工夫が必要。
