4. 施設の被害状況等

4.1 施設・水源の被害状況

平成30年北海道胆振東部地震における水道管の被害状況

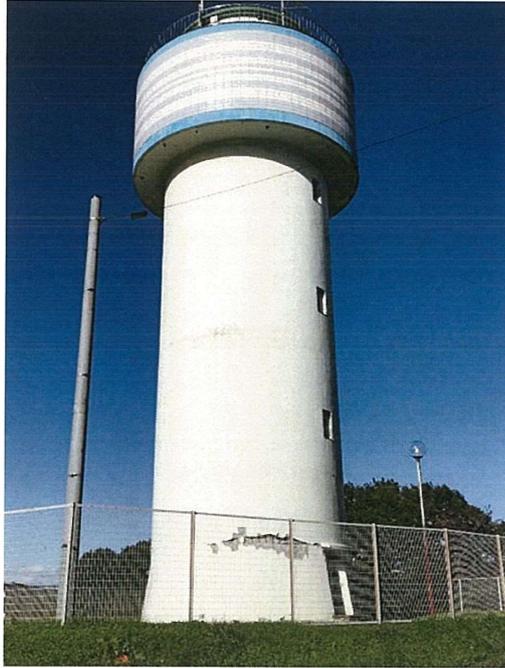
安平町富岡配水池高架水槽は、平成 7 年に建設された地上高さ 25.3m の鉄筋コンクリート製の高架水槽であり、重心が上部にある構造である。同水槽は地震動により、脚壁のハンチの上部に亀裂が入り、縦方向鉄筋が降伏し座屈が生じた。

写真 4-1 富岡配水池高架水槽（外側）の被災状況（安平町）

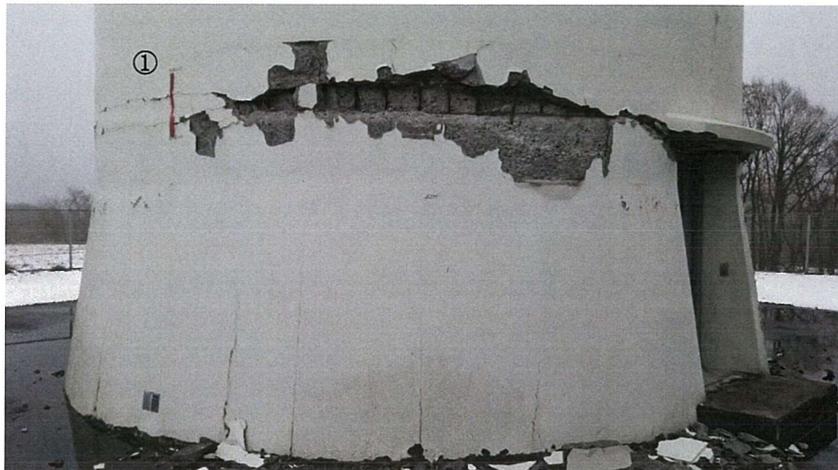
写真 4-2 富岡配水池高架水槽（内側）の被災状況（安平町）

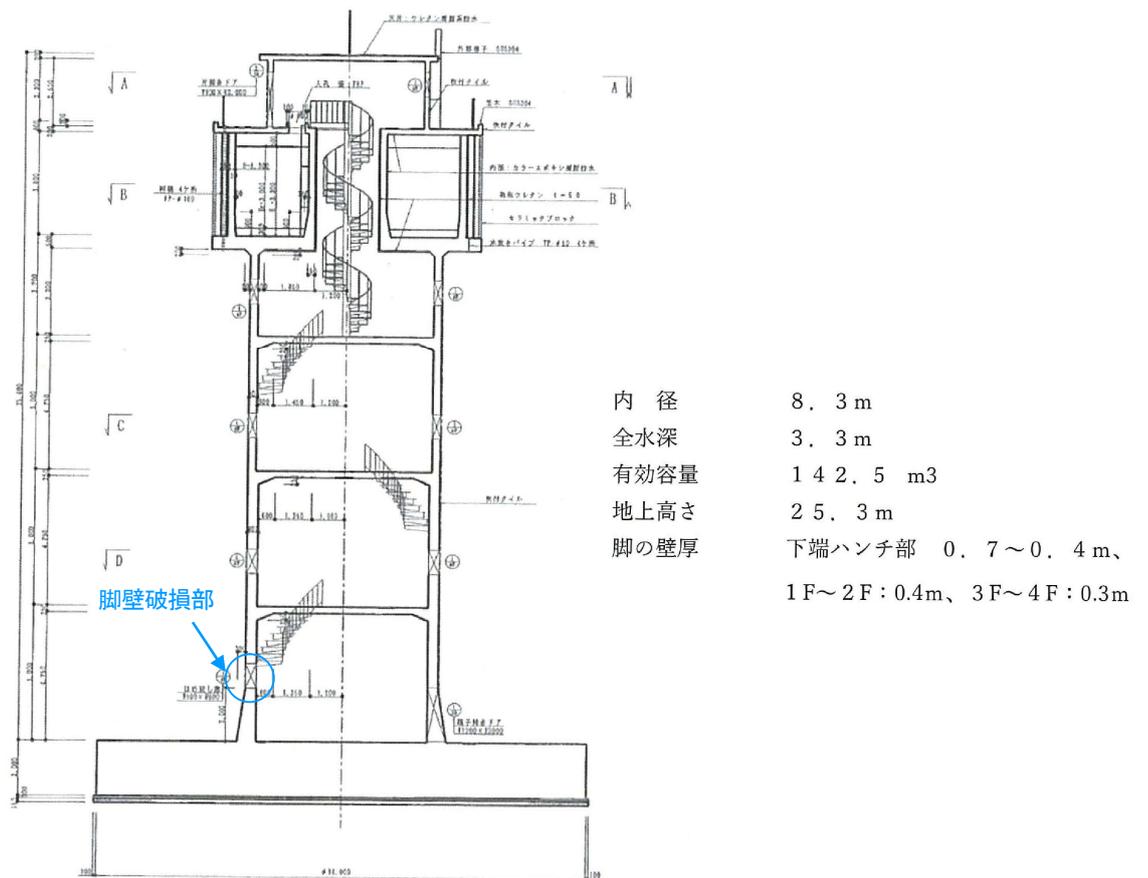
図 4-1 富岡配水池高架水槽の一般図(安平町)

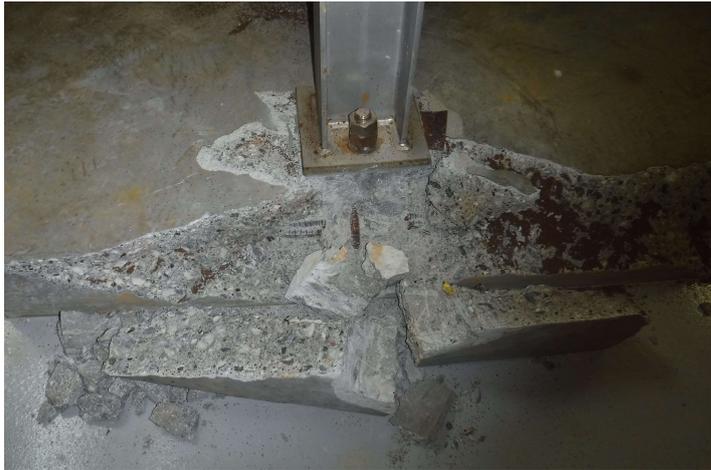
日高町富川第 2 浄水場は平成 15 年に建設され、前処理ろ過装置は浄水棟の建屋内に設置されており、重心が比較的高い構造である。地震動によりろ過装置が揺れ、装置の基礎コンクリートが割れてアンカーボルトが抜け出すとともに、装置に接続した SUS 製の流出管、洗浄排水管の溶接継手部が破損した。

写真 4-3 富川第2浄水場前処理ろ過装置の基礎コンクリート・アンカーボルト破損(日高町)

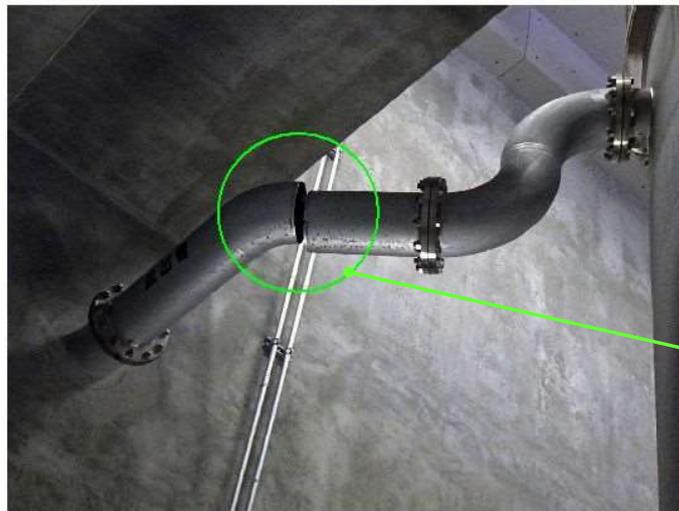
※SUS 管の溶接
継手部が破損

写真 4-4 富川第2浄水場前処理ろ過装置の流出管(SUS) φ200 の被災(日高町)

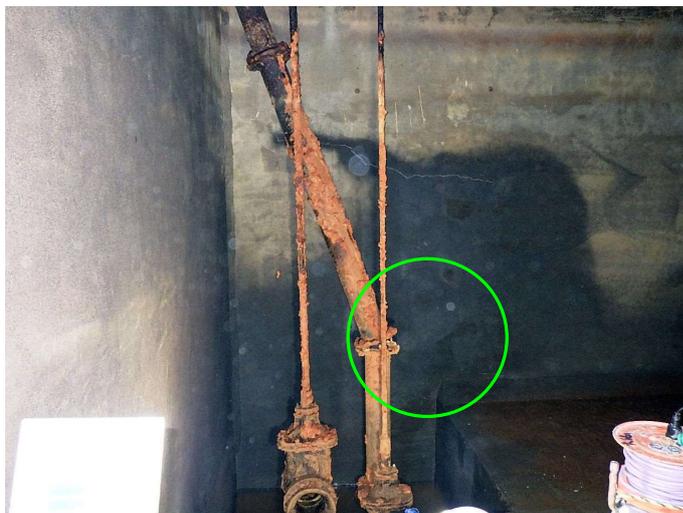
写真 4-5 富川配水池内越流管φ150 フランジ部の漏水(日高町)

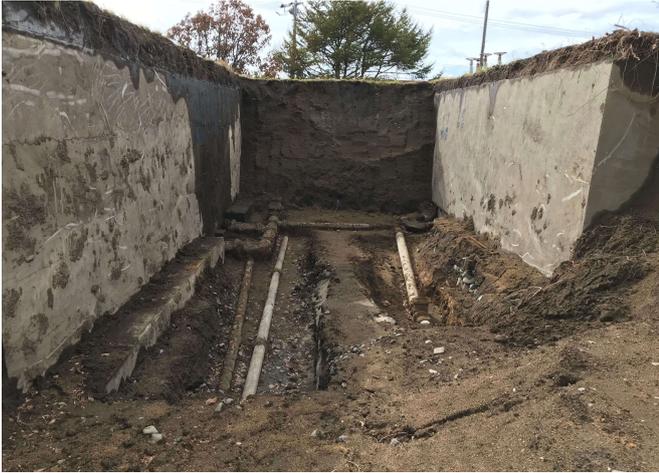
φ200mm 石綿セメント管の流出管が地震により管体に亀裂が生じた。場内管路は配水管等と異なり水圧が低く地上で漏水を確認することができないため、写真 4-6 (P27) に示すように一定の範囲を全面的に掘削して、管路被害を調査するなど多大な労力を要した。

写真 4-6 富川配水池配管漏水調査工事の状況(日高町)

※仮設配管により応急復旧

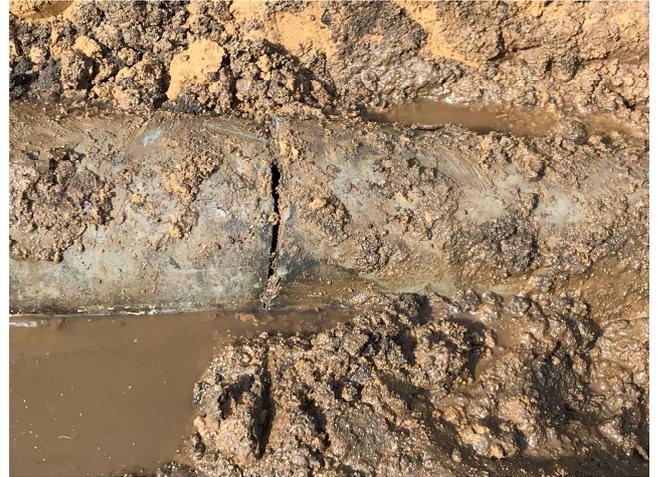
写真 4-7 富川配水池流出管(石綿セメント管φ200)の管体破損(日高町)

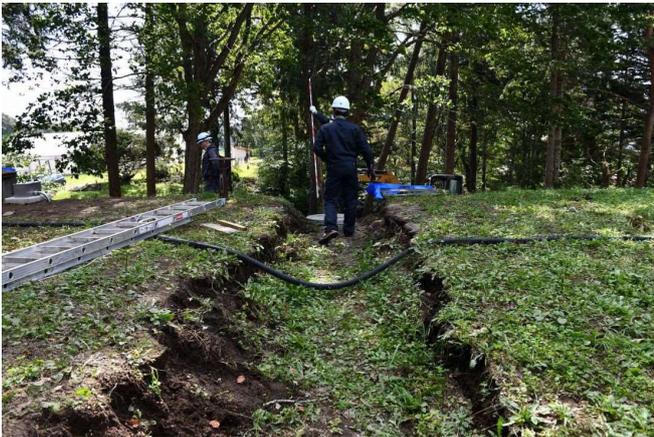
新町浄水場では、地震動により配水池等の盛土部が沈下し連絡管が被害を受けるとともに、活性炭溶解槽、ろ過池表洗管が破損した。また管路漏水に伴う急激な配水量増により配水ポンプ、インバーターが故障した。

写真 4-8 新町浄水場配水池間の盛土の沈下(厚真町)

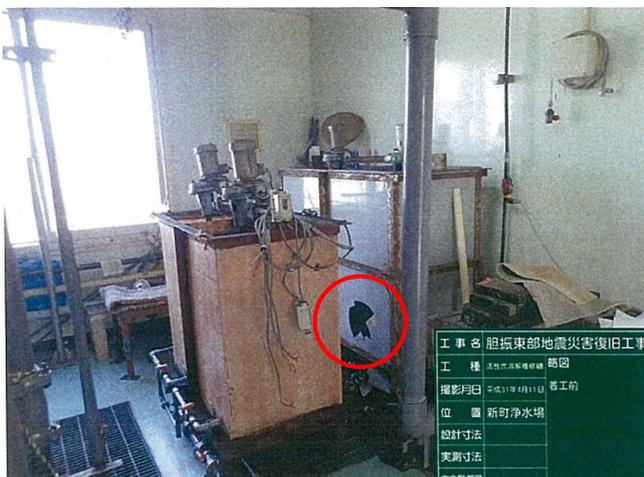
写真 4-10 新町浄水場活性炭溶解槽の破損(厚真町)

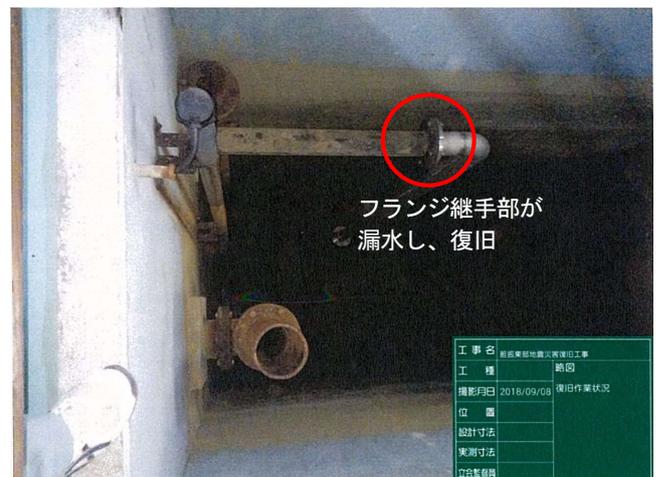
写真 4-11 新町浄水場ろ過池表洗管の継手部漏水(厚真町)

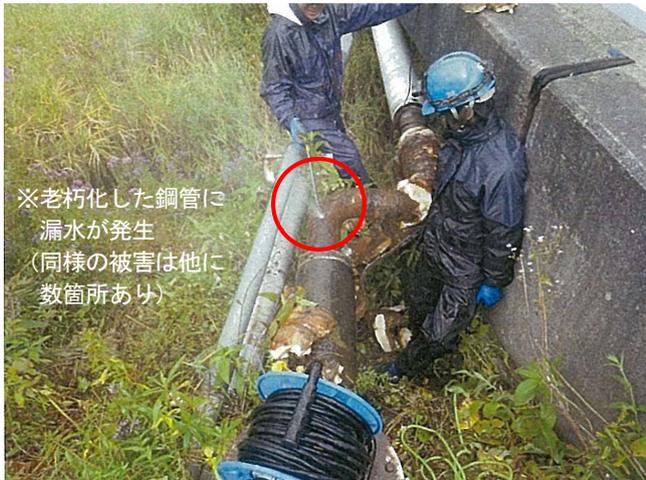
※老朽化した鋼管に
漏水が発生
(同様の被害は他に
数箇所あり)

写真 4-12 新町浄水場導水管橋梁添架管の漏水
(厚真町)

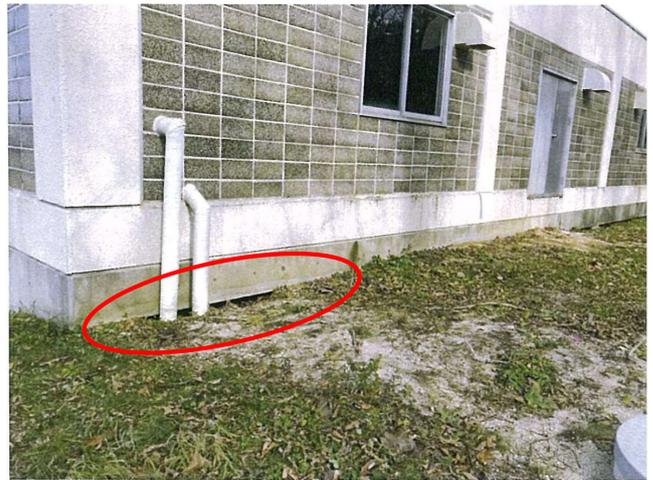
上厚真浄水場では、地震動により浄水施設建屋周辺の地盤が沈下するとともに、流量計が破損した。

写真 4-13 上厚真浄水場浄水施設建屋周辺の
地盤沈下(厚真町)

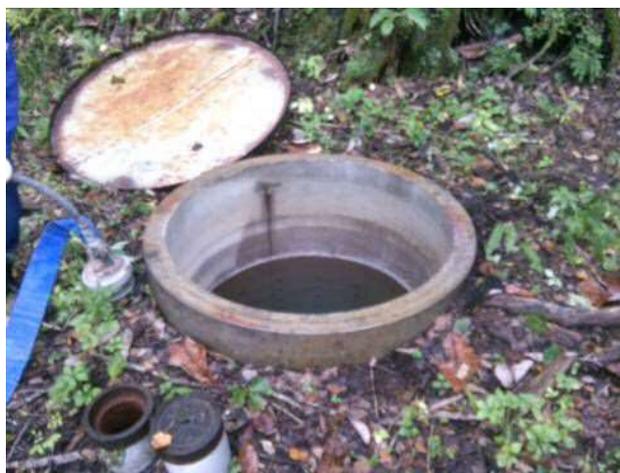
むかわ町の浅井戸の濁水状況等を以下に示す。濁水は採水層の砂が地震により濁ったことが主な原因と考えられており、井戸内の濁水を揚水して排出し濁度を低減した。

写真 4-16 安住第1取水井戸（むかわ町）

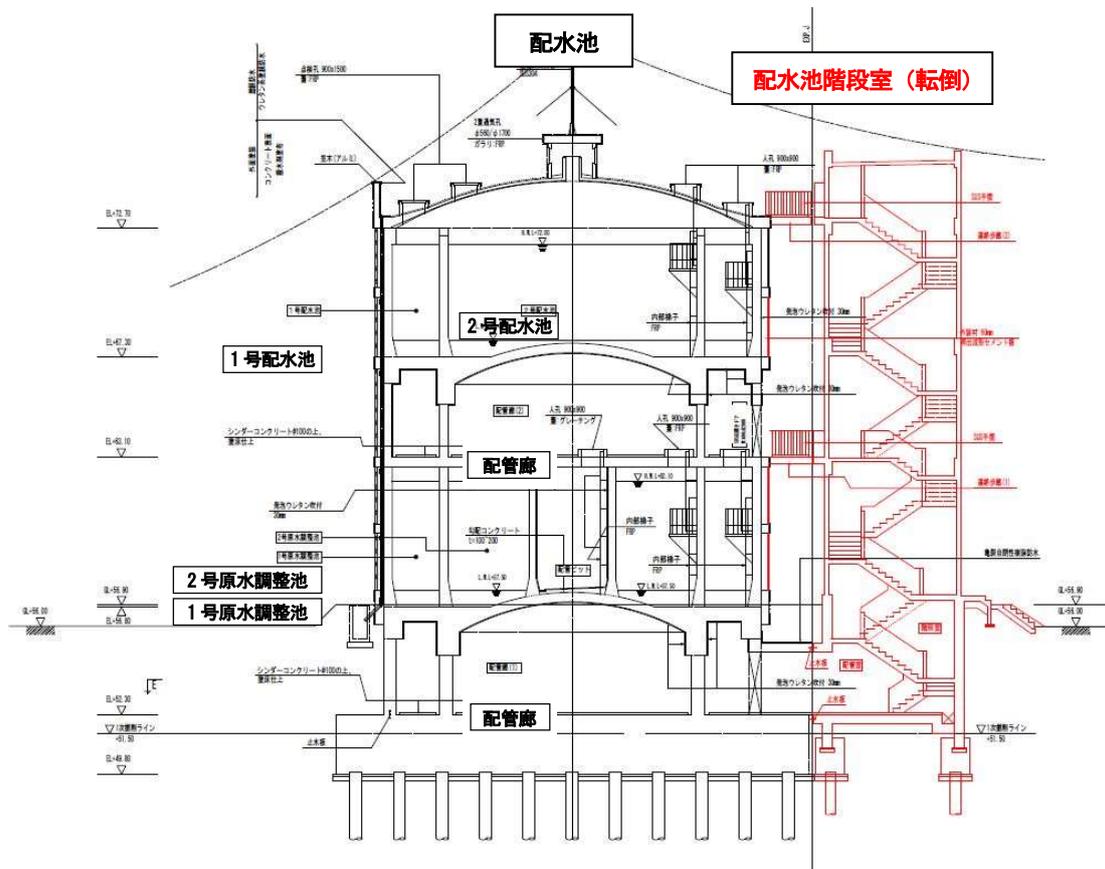
斜面崩壊により土砂等が浄水施設(建築物)の屋上まで達する状況であったが、浄水施設及び配水池は基礎や構造が安定していたためと考えられるが、一部破損したものの崩落等は生じなかった。しかしながら、配水池の階段室は配水池から離脱して転倒し滑落した。

図 4-3 配水池・階段室の断面図

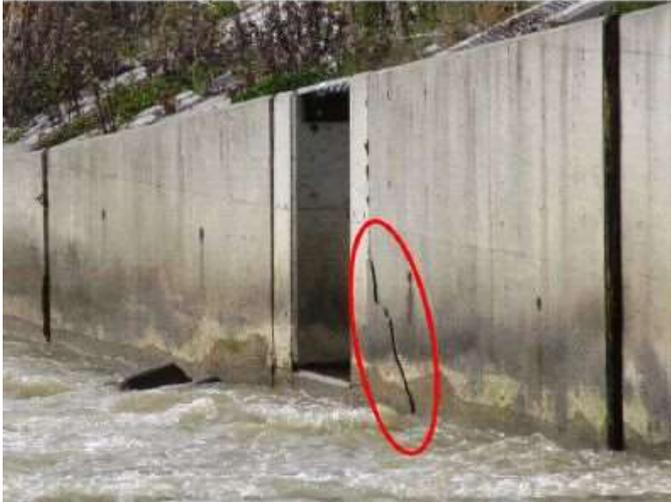
写真 4-21 取水堰取付擁壁のひび割れ

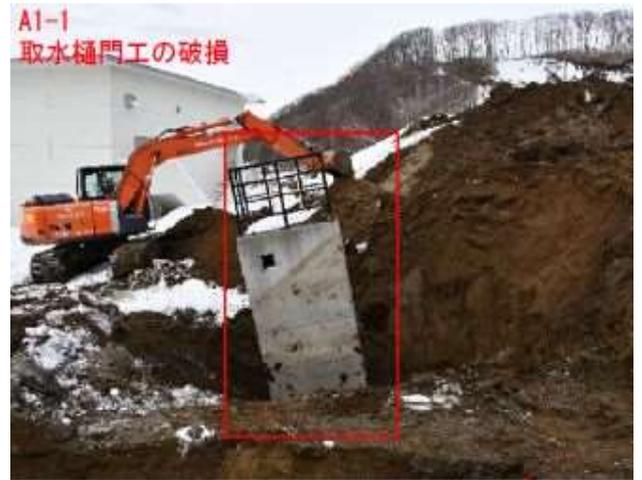
写真 4-22 取水樋門の破損

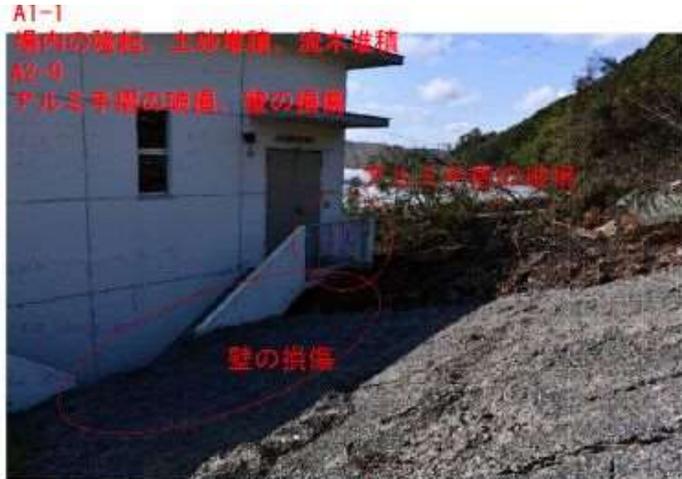
写真 4-23 沈砂池建屋への土砂等の流入

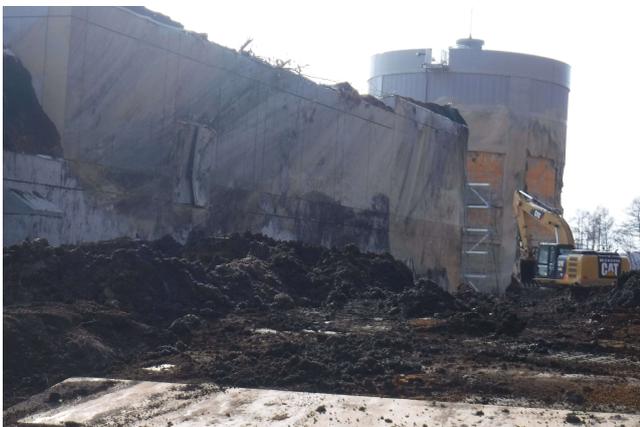
写真 4-25 浄水施設建屋のドア等の損傷

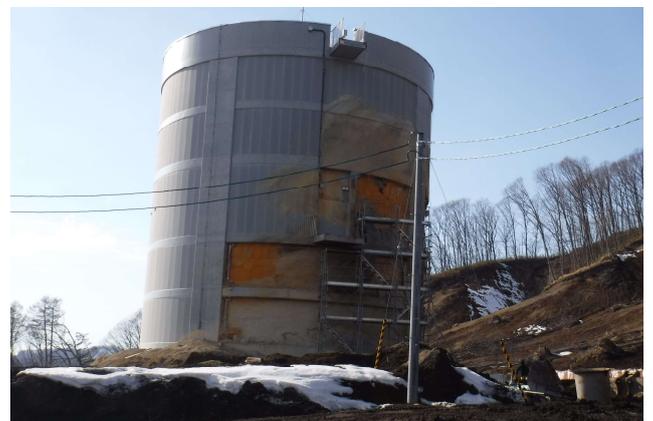
写真 4-26 配水池側面の損傷

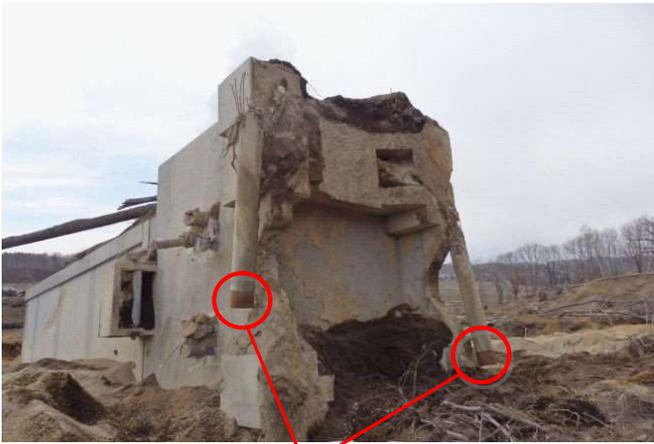
杭継手位置で破損

写真 4-27 配水池階段室の転倒・破損

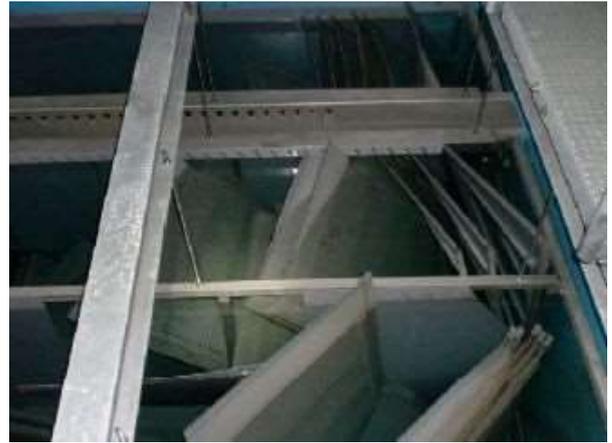
地震動等により沈砂池傾斜板が破損するとともに、土砂等の流入により原水揚水ポンプ、非常用発電機、配水池制御盤等が破損した。

写真 4-28 沈殿池の傾斜板の脱落・破損

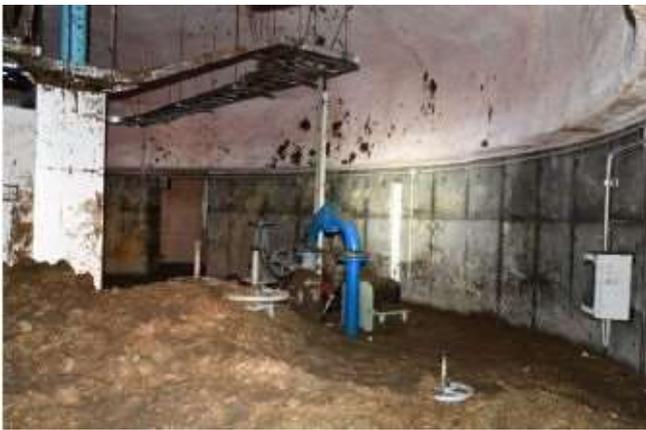
写真 4-29 揚水ポンプ（配水池内）の土砂被害

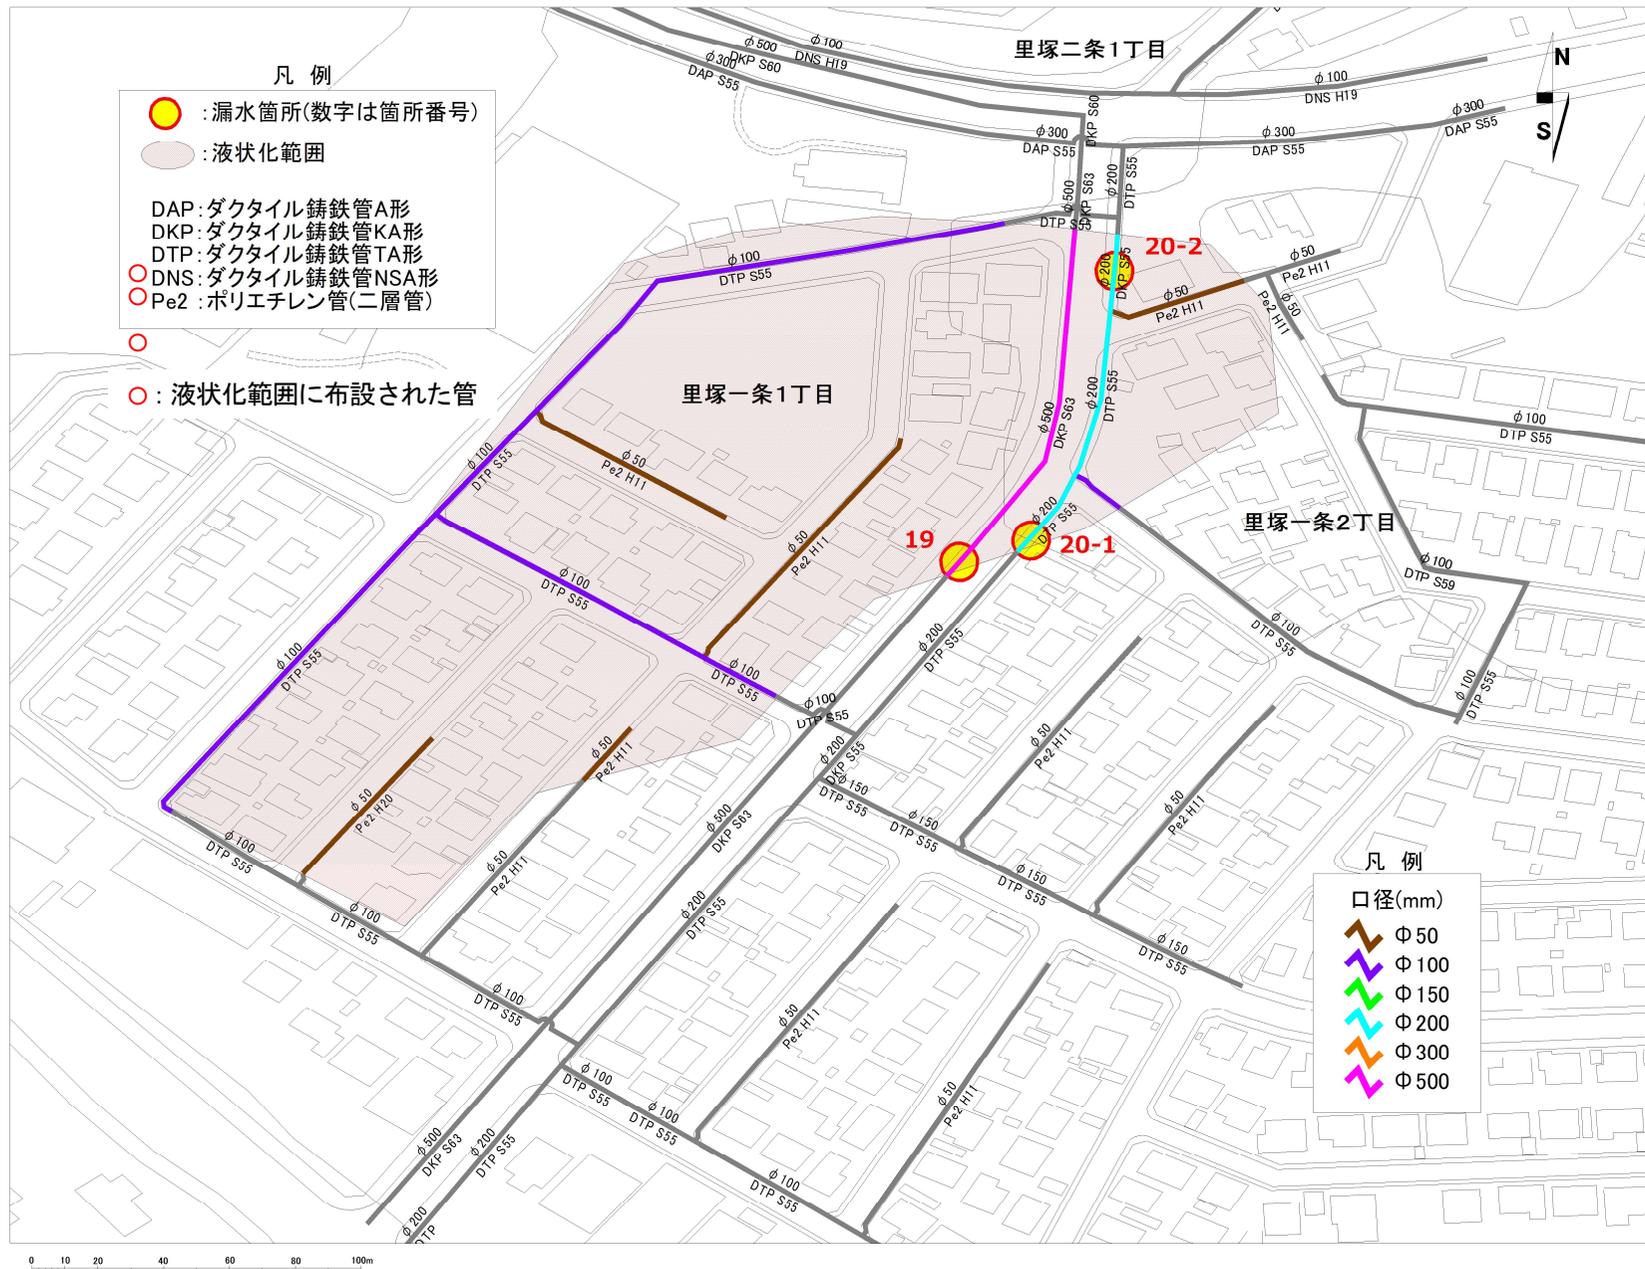
札幌市清田区里塚地区では、「2.3 液状化の状況」(P11～)に示す大規模の液状化が発生し、送水管のφ500mmダクタイル鋳鉄管(K形)1件とともに、配水管のφ200mmダクタイル鋳鉄管(T形)2件の被害が生じた(図5-6、写真5-1、写真5-2)。

図 5-6 液状化地区と管路被害位置 (札幌市清田区里塚)

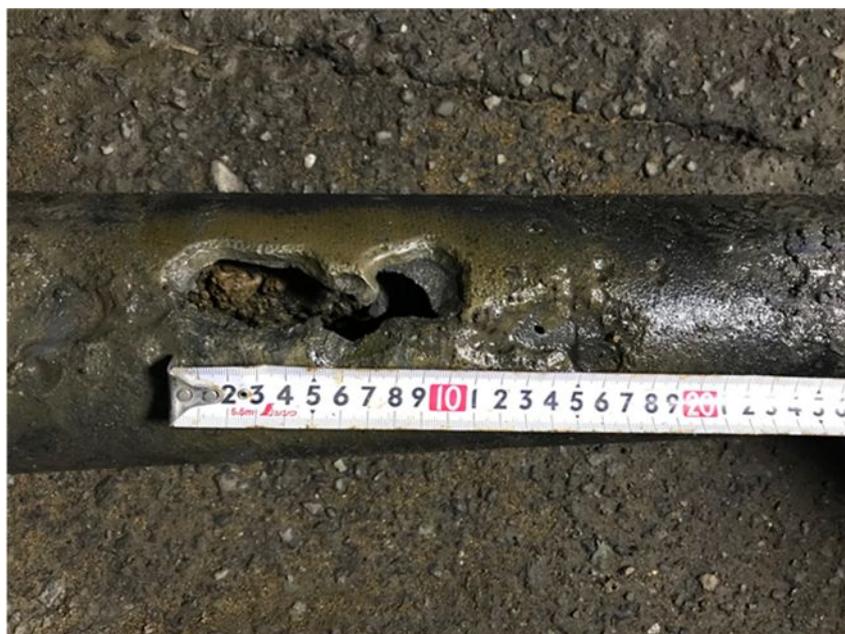
ダクティル鑄鉄管の被害形態は継手抜けが多いが、この管は腐食が内面のモルタルライニングまで進行し、地震による影響を受けてモルタルライニングが破損して漏水が発生したと推定されている。

写真 5-3 φ100 ダクティル鑄鉄管（T形）の管体腐食
(No29：手稲区前田7条6丁目)

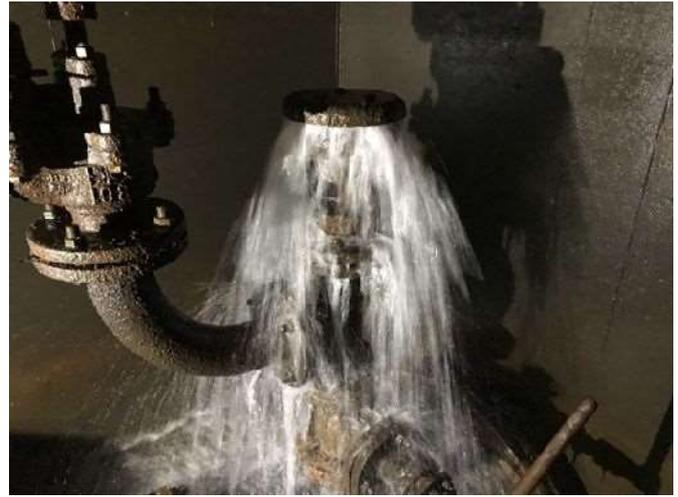
空気弁及び仕切弁の被害状況を写真 5-4、写真 5-5 (P67) に示す。空気弁については、地震による管内の衝撃的な水圧の発生によって生じたと考えられるフロート弁体の被害が多く、それらについては上記のように補修弁を閉止して取り換えを行っている。仕切弁については、フランジ部のボルトの腐食が著しく進行していた状況において、地震が発生し被害が生じたものである。

写真 5-4 空気弁の漏水 (No6 : 東区北 39 条東 21 丁目)

②被害を受けた空気弁 16 件への対応は、補修弁閉止が 15 件、交換が 1 件であった。

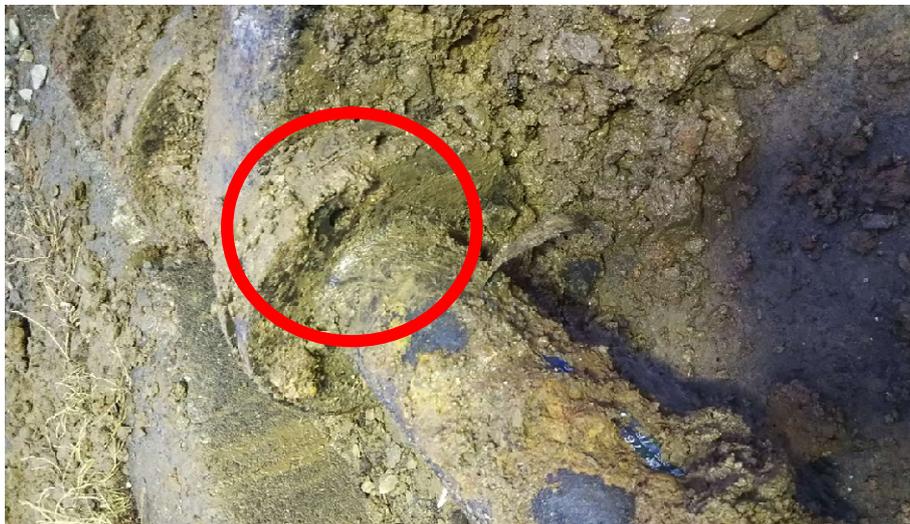
写真 5-5 $\phi 100$ ダクタイル鋳鉄管フランジ六角ボルトの腐食に伴う破損
(No12 : 白石区菊水元町 3 条 1 丁目)

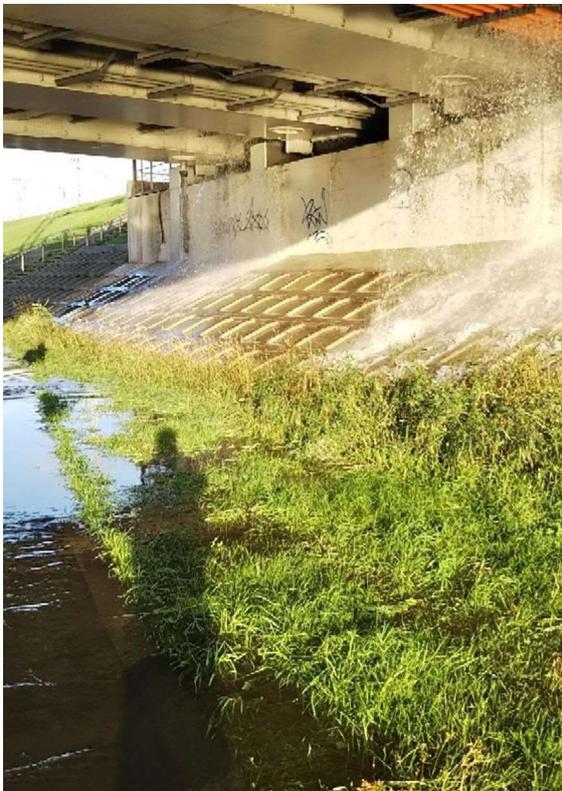
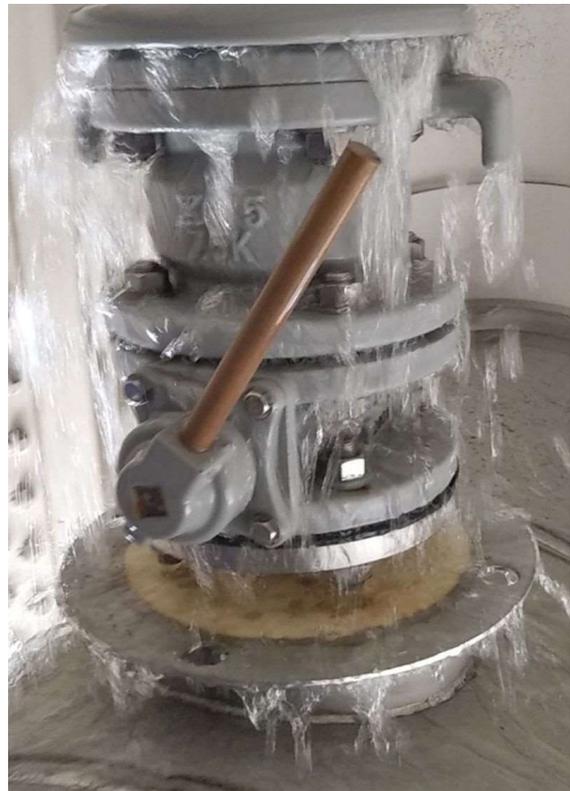
水管橋については、写真 5-6に示すように橋梁添架管において空気弁が被害を受けており、補修弁を閉止して対応している。

写真 5-6 橋梁添架管における空気弁の漏水
(水管橋 No1 : 中央区北 1 条東 18 丁目 平和大橋)

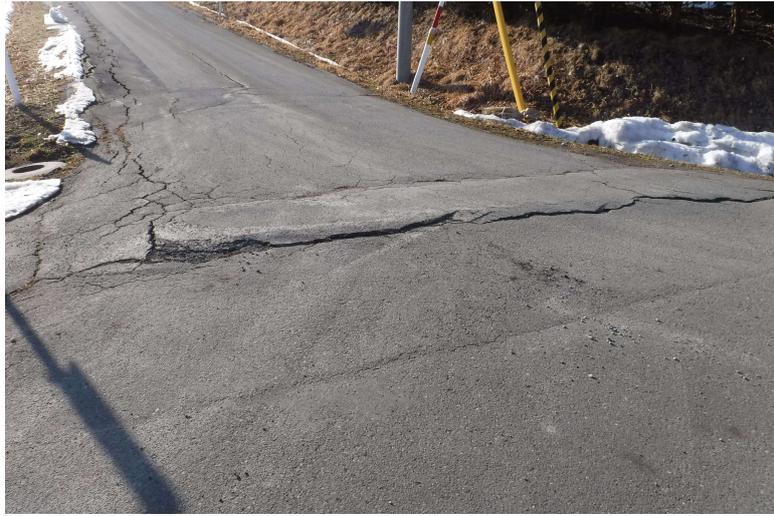
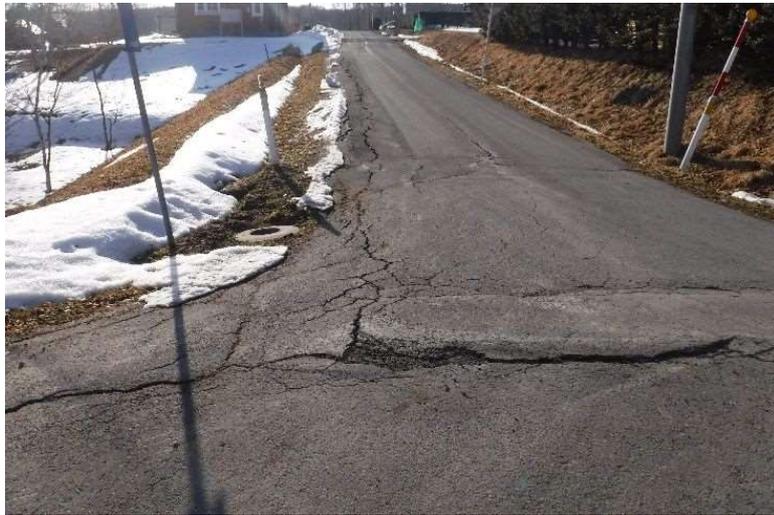
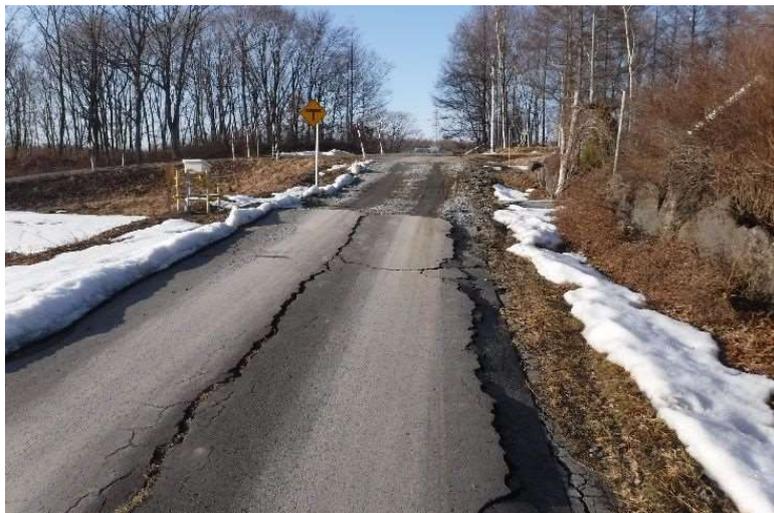
写真 5-7 ルーラル地区の道路表面のひび割れ状況

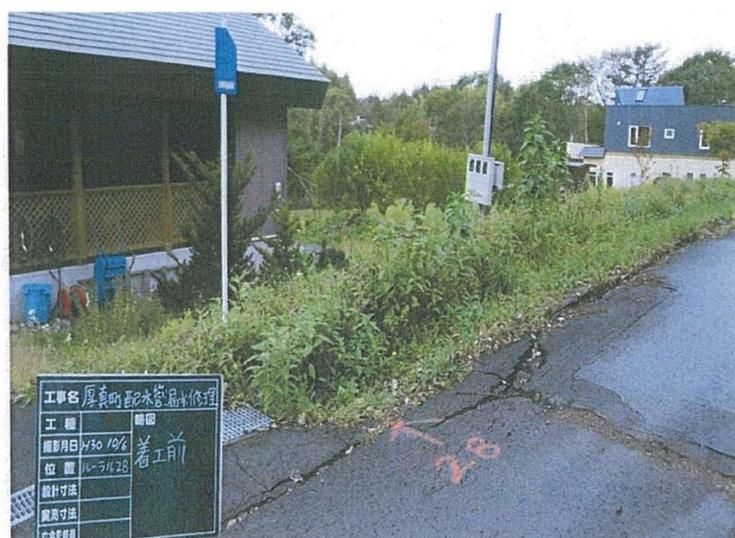
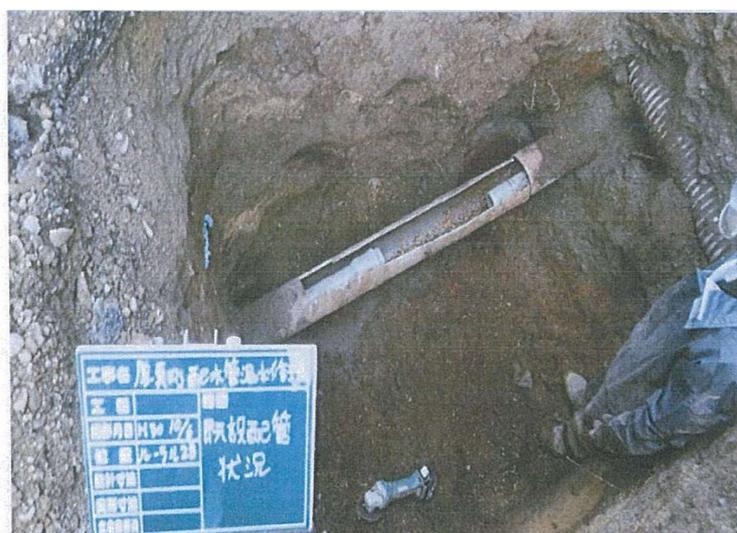
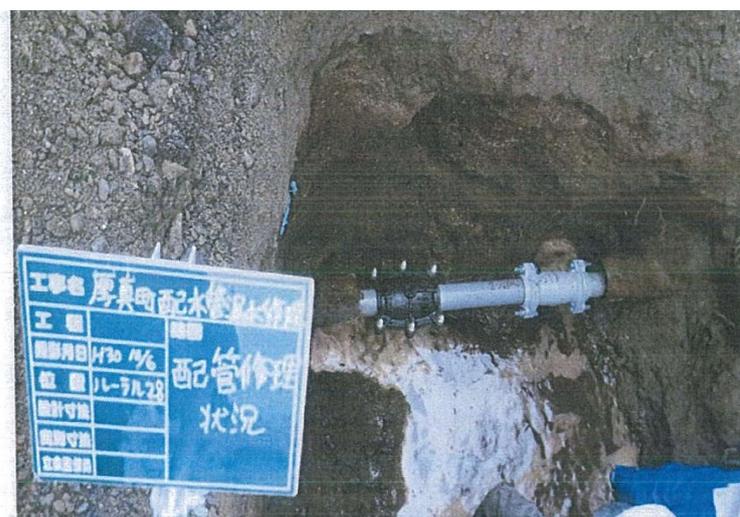
以上のことから、今回の地震により、緩やかな傾斜の上の火山灰が動いたことにより、さや管周辺の硬質塩化ビニル管（RR継手）に抜け出しが生じたと考えられる。

写真 5-8 ルーラル地区の管路被害・復旧状況

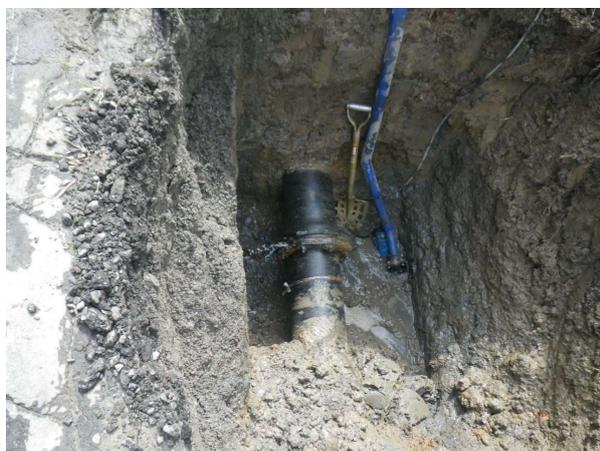
写真 5-13 φ250 ダクタイル鋳鉄管 (K 形) 漏水状況
(No. 6 : むかわ町穂別稲里 166 番地 1)

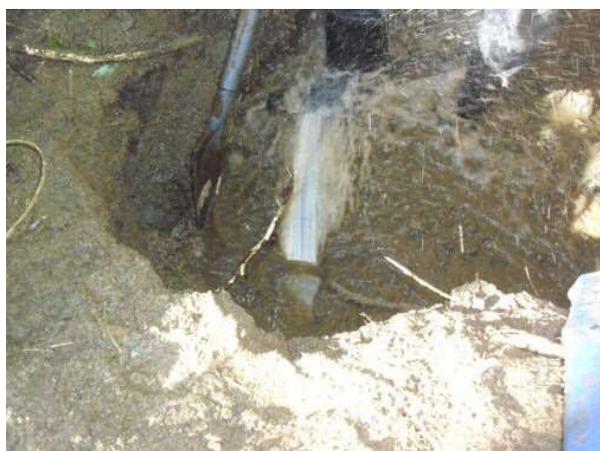
写真 5-14 φ100 硬質塩化ビニル管 (RR)
継手部抜け出しによる漏水
(No. 17 : むかわ町穂別仁和 455 番地 8)

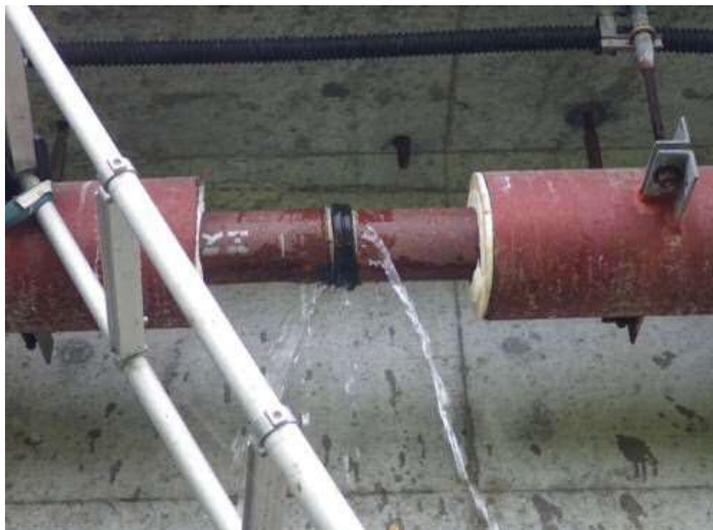
水管橋については、写真 5-15に示すように橋梁添架管において継手部が漏水しており、漏水補修金具を用いて修繕を行っている。

写真 5-15 橋梁添架管（100A ライニング鋼管）の継手漏水
（水管橋 No. 1：むかわ町穂別仁和 757 番地先）

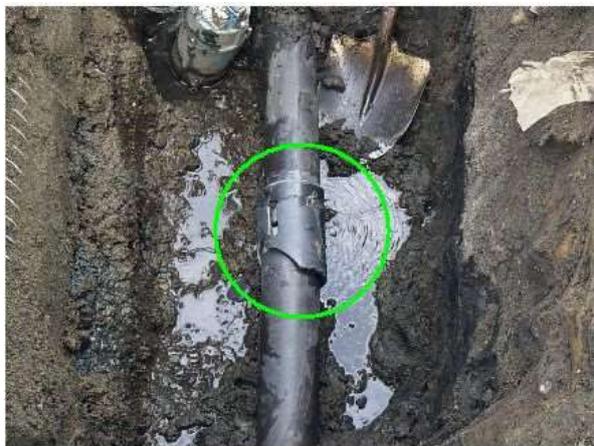
写真 5-16 φ100 硬質塩化ビニル管(TS継手)の被災状況 (No. 3: 日高町門別本町 207-25 地先)

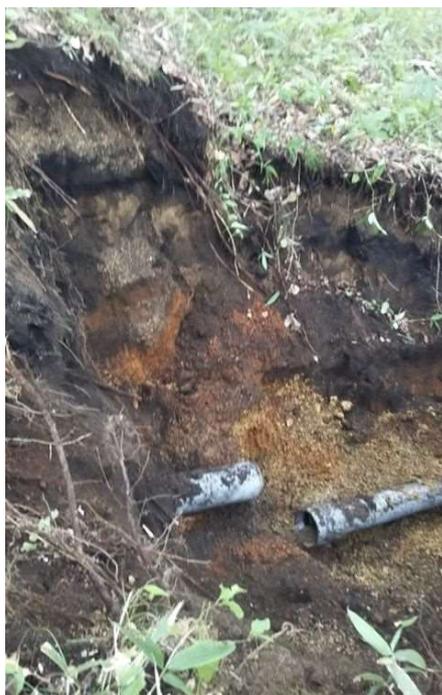
写真 5-18 φ150 硬質塩化ビニル管(RR 継手)
の地盤ずれによる配水管の抜け
(No. 2: 安平町早来北進 98 番地 45)

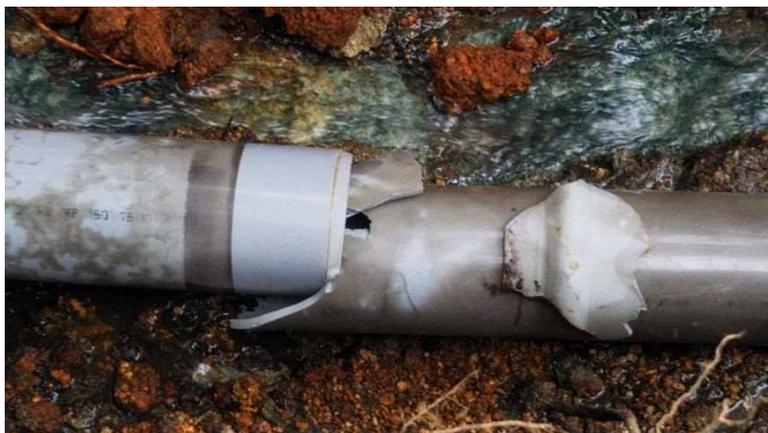
写真 5-19 φ150 硬質塩化ビニル管(RR 継手)
の損傷状況
(No. 3: 安平町早来北進 98 番地 45)
