# 新潟県中越地震における 下水道施設の被害状況等について

## 2. 下水道施設被害と復旧の概要について（12月8日現在）

## (2) 堀之内浄化センターにおける被害

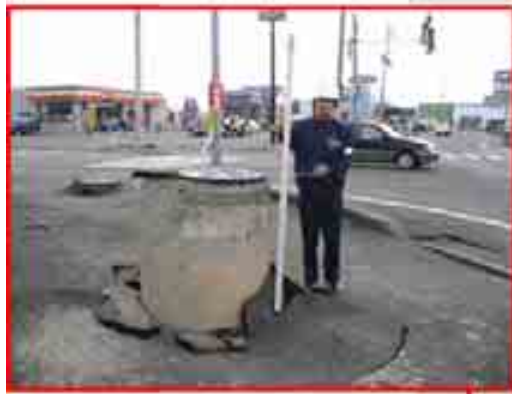
長岡市、小千谷市及び川口町で埋め戻し土の液状化によるものと考えられる管渠の浮き上がりやズレ、マンホールの隆起、陥没等の被害が多数発生し、本管破損や閉塞により流下機能に大きな支障が発生。

小千谷市公共下水道  
マンホール浮き上がり

今後は本復旧を進め流下能力の確保に努めると共に、冬期間の除雪に支障が出ないようにマンホール隆起・陥没箇所の応急復旧を早期に実施。

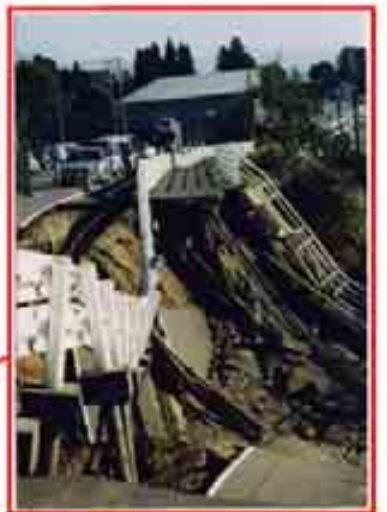
これらの被害は道路決壊に伴う管渠の破断や陥没による破損などあり、いずれも管渠の仮回し配管など応急工事を実施し流下機能を確保。今後は応急本工事を実施し完全復旧を図る予定。

信濃川下流流域下水道  
国道17号線の崩落により管渠被害

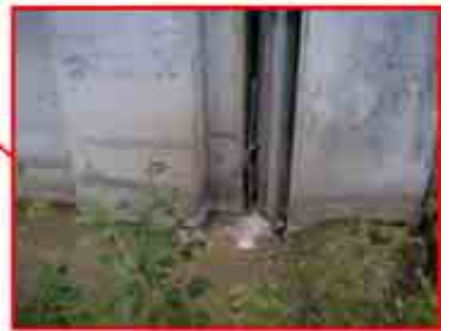
魚野川流域下水道掘之内処理場  
水処理構造物クラック被害発生

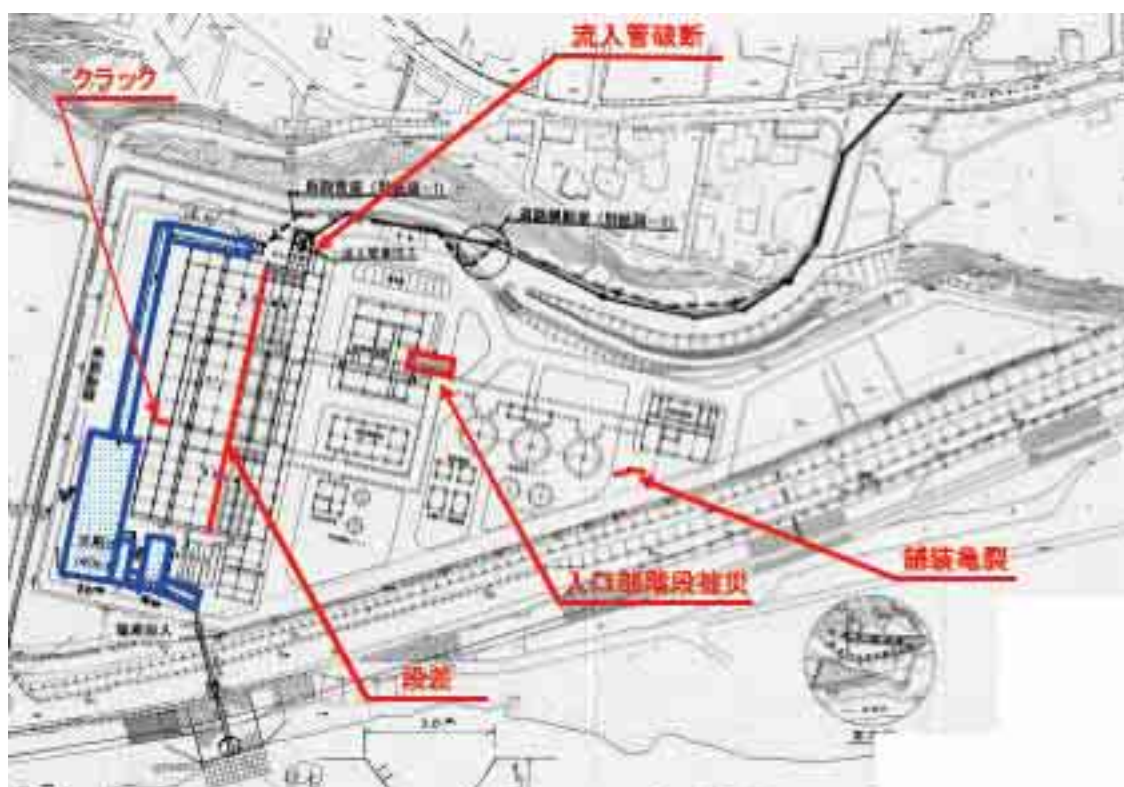
図 - 3 堀之内処理場の被害の状況

- ・ 水処理施設の躯体に段差やズレが発生し目地、止水板、連絡管きよが破断、消化タンク汚泥輸送管の破断や設備破損があり処理機能が停止。
- ・ 水処理については、応急措置として空き地を掘削し仮設沈殿池及び塩素混和池を設置して簡易処理で対応。併せて12月上旬の完成を目途に水処理施設の応急工事を実施。
- ・ 汚泥処理については、復旧に時間がかかる見込みであることから、移動脱水車により対応。

堀之内処理場では、着水井に接続する流入管が破断。  
流入管が破断の他、赤字の部分で被害が発生（水色の部分は応急復旧後の仮設水路（後述））

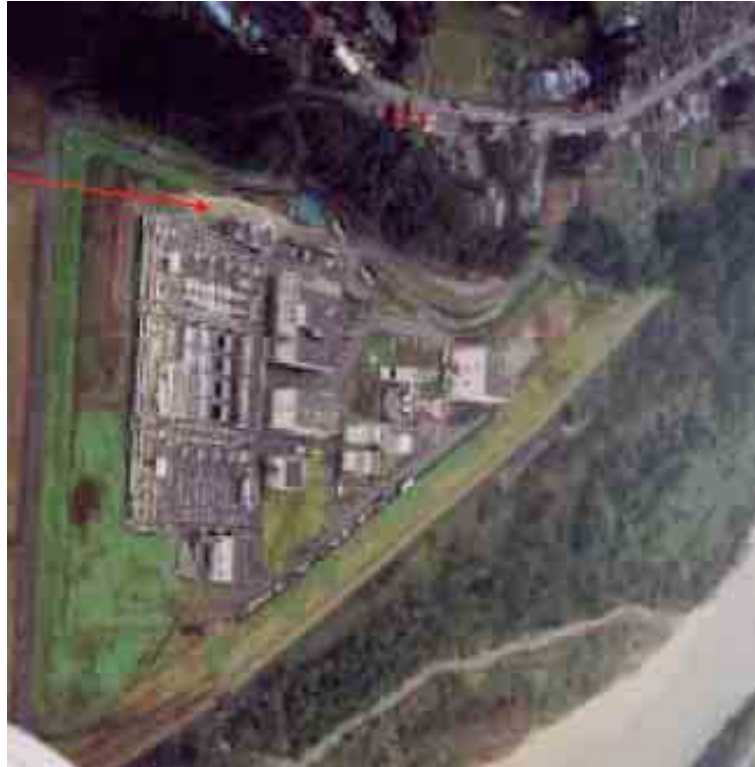
汚水流出

写真 - 1 被災直後の堀之内処理場

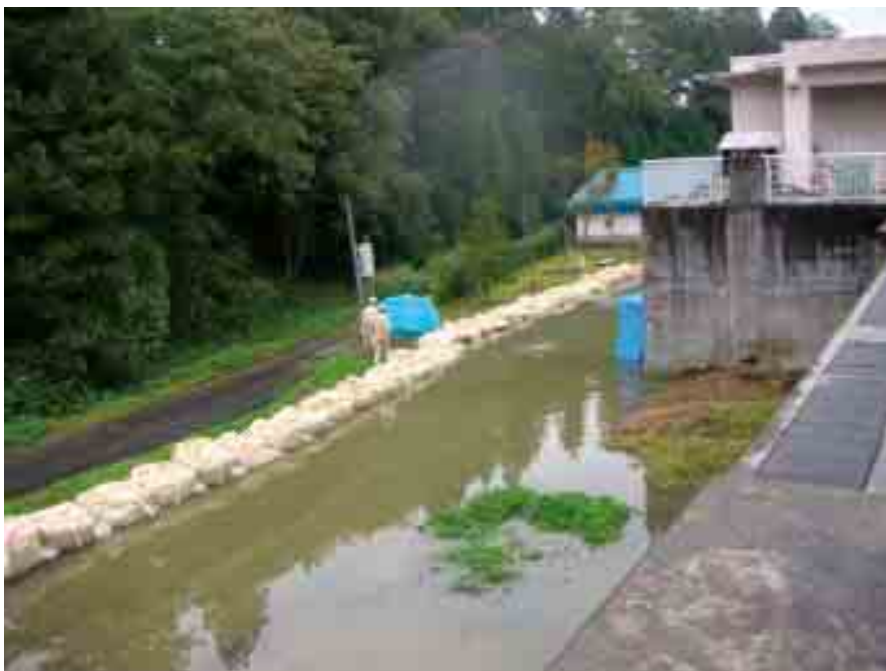
写真 - 2 土嚢を設置した状況

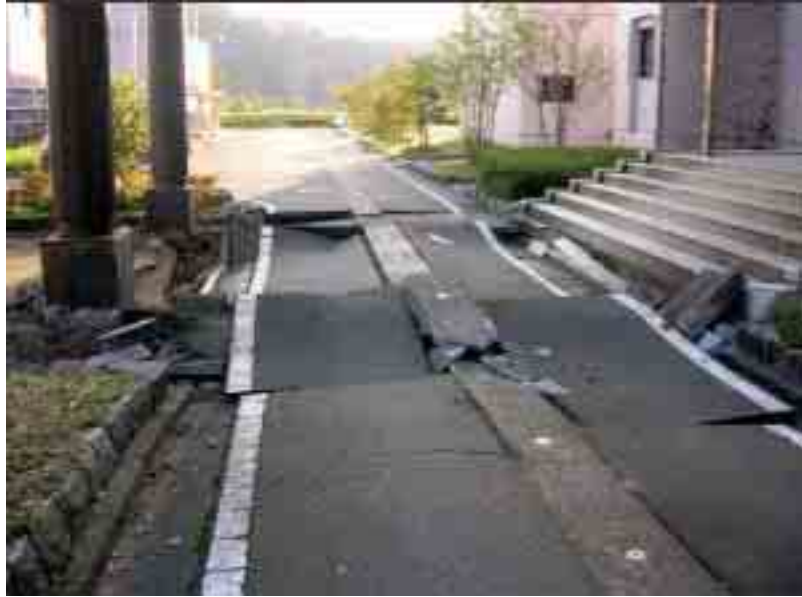
写真 - 3 管理棟玄関前路面異常

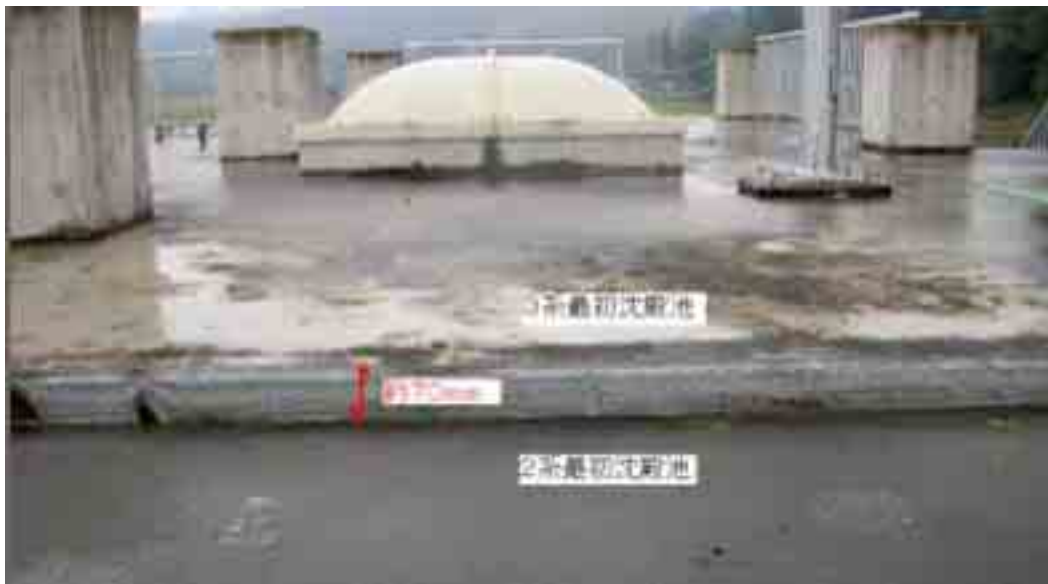
写真 - 4 最初沈殿地の段差

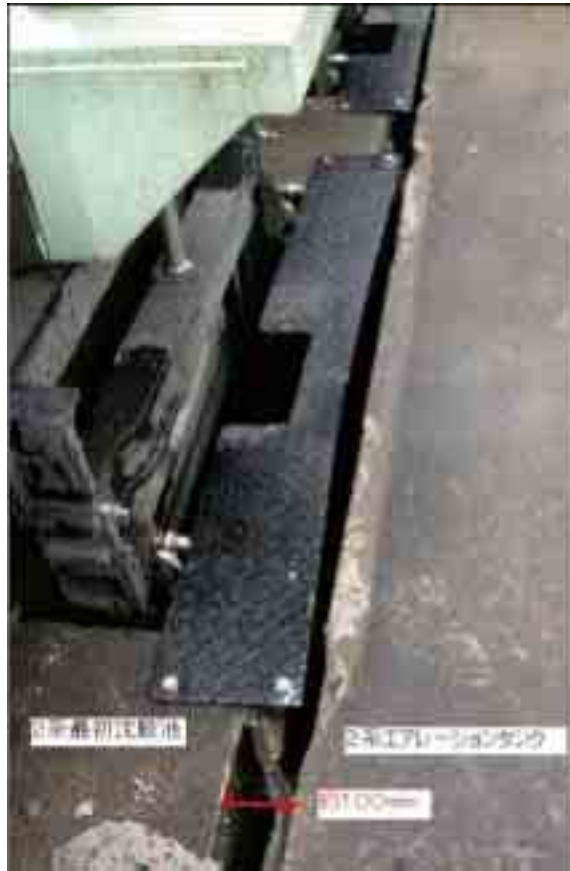
写真 - 5 エアレーションタンク流入ゲート部におけるクラック

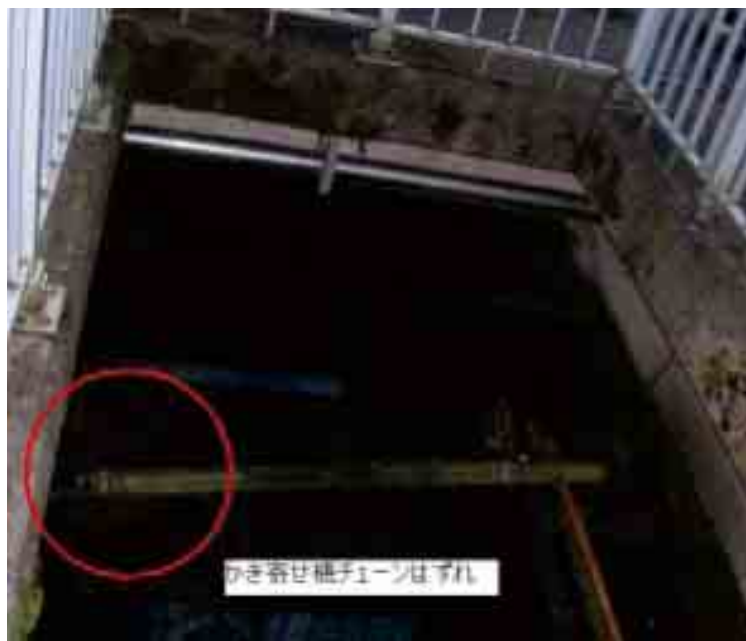
写真 - 6 最終沈殿地におけるかき寄せ機チェーンのはずれ

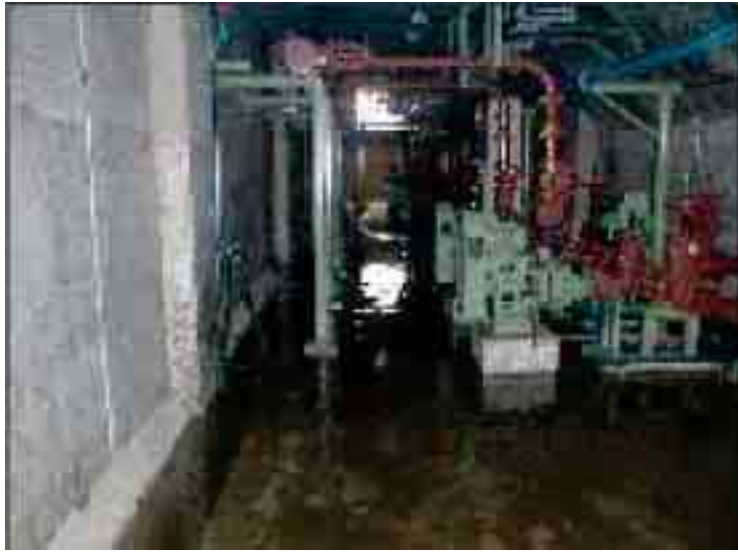
写真 - 7 管廊冠水状況（最大時には床面より 1.5m 冠水）

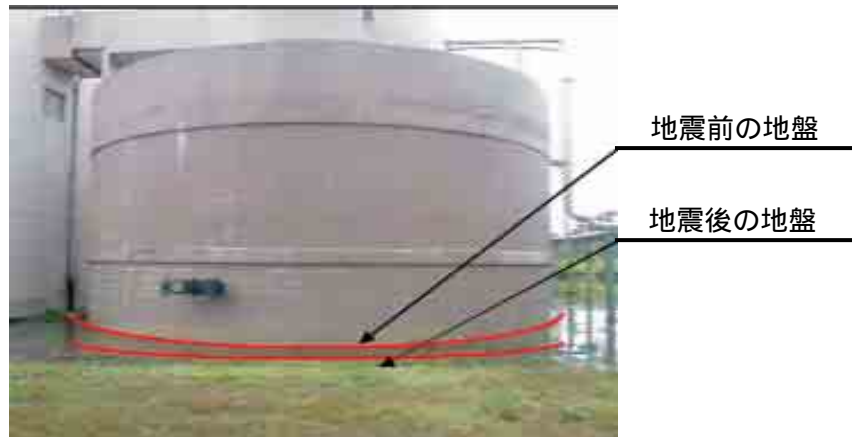
写真 - 8 消化タンクの傾き
