クイック配管（露出配管） の紫外線影響評価

試験の概要

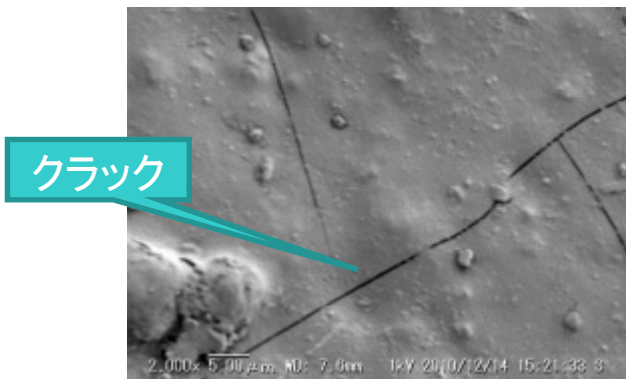
1000hr照射

- 紫外線照射時間1000hrを越えると管表面に**クラック**が見られ、照射時間1500hr、2000hrでは**細かい剥離**も見られた。
- 「気温ストレスなし」に比べ「**気温ストレスあり**」の方が深くまで劣化している様子が見られた。
- 約15年屋外曝露の管表面には**亀甲状のクラック**が全体的に見られ、更にその**クラックの中に小さなクラック**が見られた。
- 紫外線劣化は**照射表面近くのみ**（照射時間2000hrで表面から約40 μ m）に留まっている傾向が見られた。
- 分子量分析では、2000hr照射でも**表面から2mmの点で劣化が見られなかった**。

塩ビ管は、表面劣化に伴い耐衝撃性が弱くなるため、紫外線劣化が懸念される箇所に配管する場合は、管防護等の対策の検討が必要

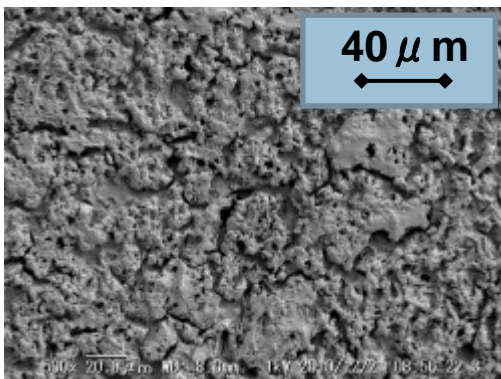
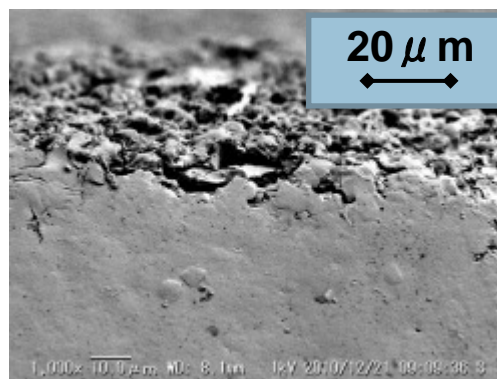
「気温ストレスあり」の方が劣化が深くまで進行している

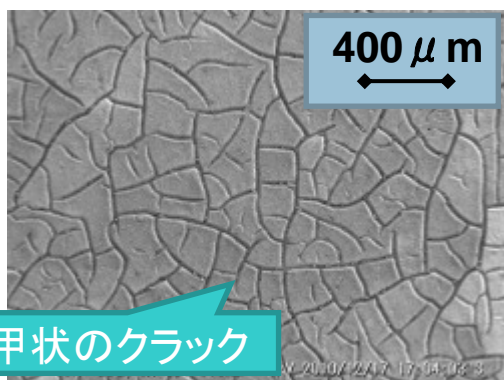
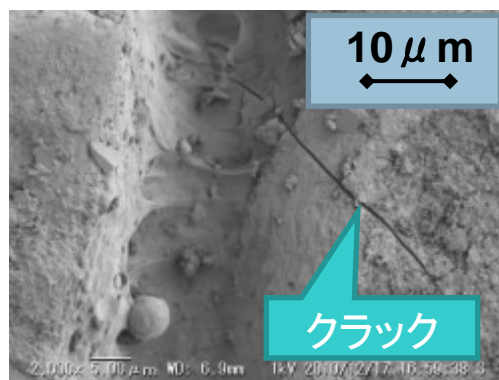
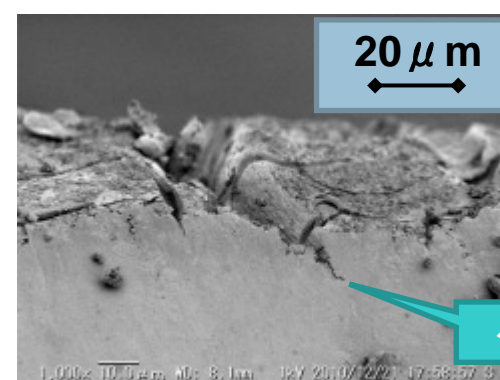
- 約15年間屋外曝露(VU管)

VU管に紫外線が照射されると、結合エネルギーの低い塩素が紫外線に反応して分離し、分離した塩素は酸素と反応した後に再度VU管と結合する。

⇒分子結合が切れることでクラックが発生する。

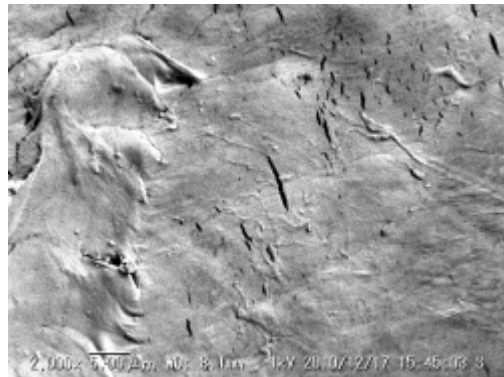
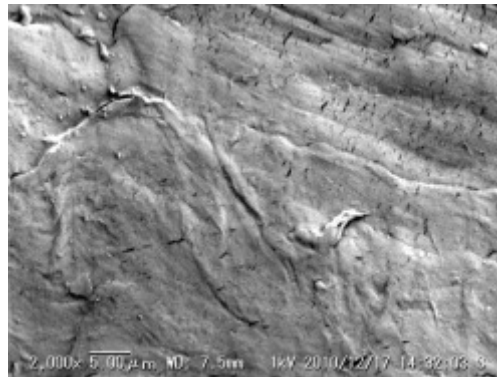
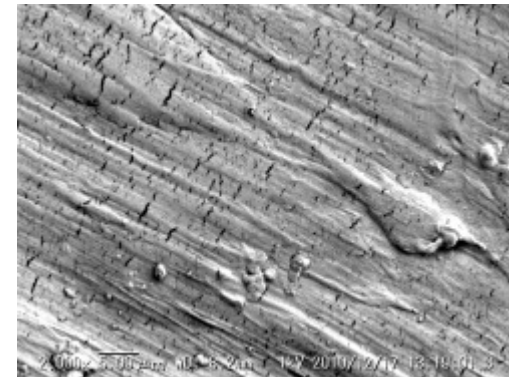
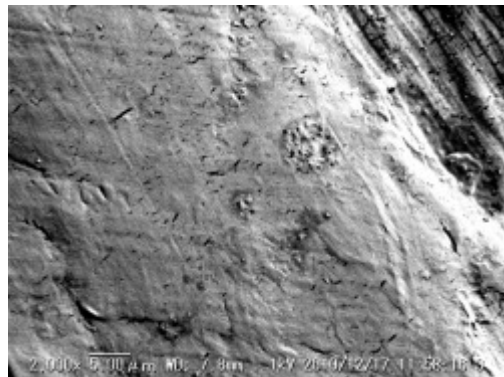
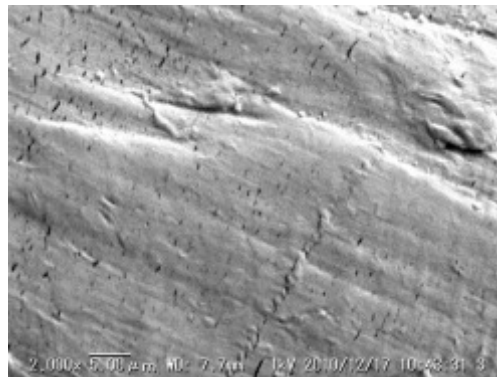
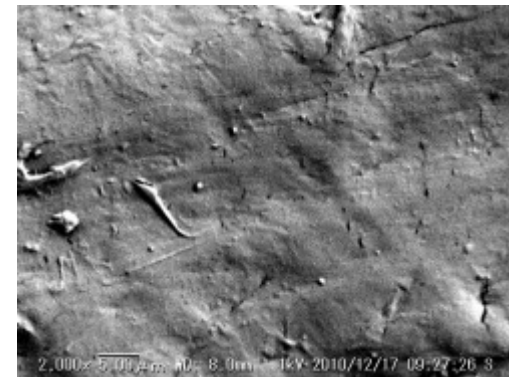
紫外線照射による明確な劣化が見られない

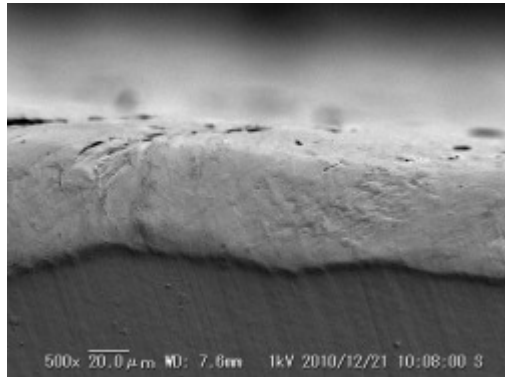
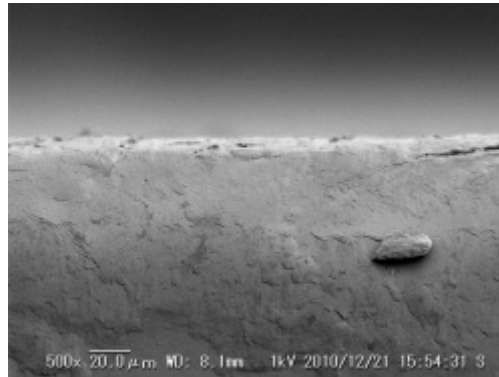
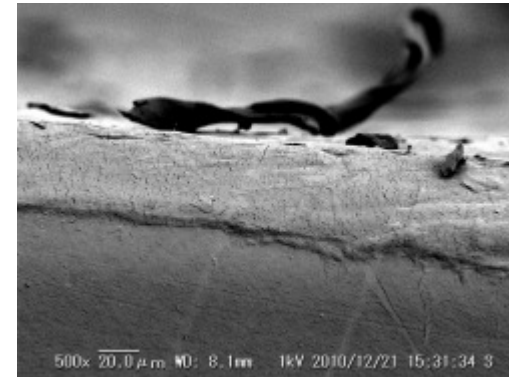
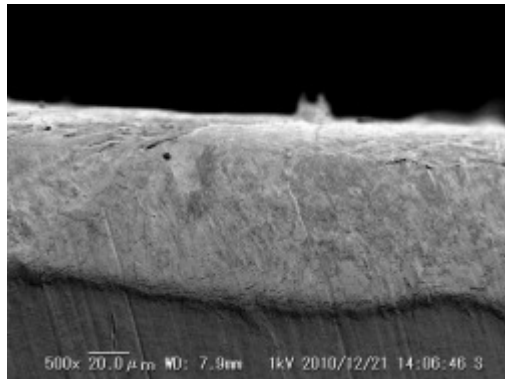
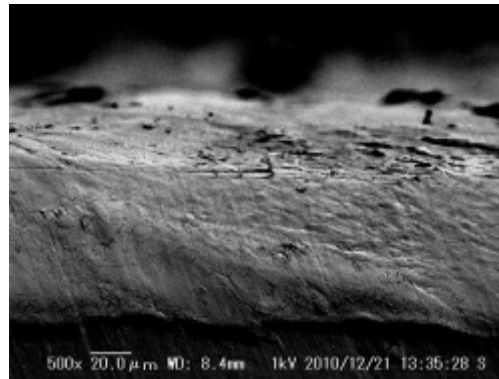
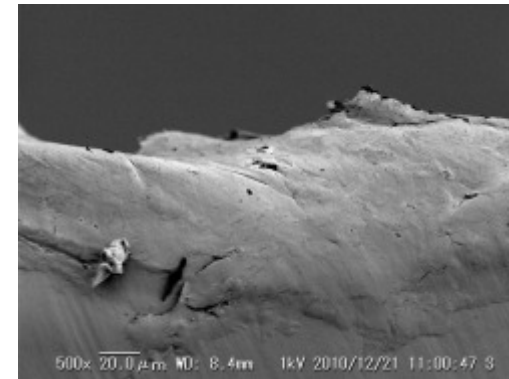
紫外線照射による明確な劣化が見られない
