クイック配管（露出配管） の検証結果中間報告

検証自治体：岩手県二戸市

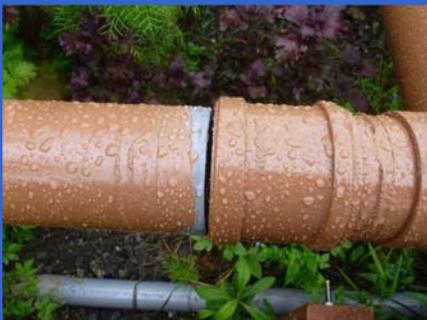
取付管(本管接続部付近)で伸縮継手の外れ事象発生

伸縮継手部の外れ事象が発生
⇒塗装によって接着強度が低下し、本来固定される箇所の接着強度が想定よりも低下したことが原因と推察

強固な固定として、強力接着材や金具による固定を実施予定

伸縮継手設置箇所の固定部は、可動部に対して確実に固定される強度の固定方法を適用

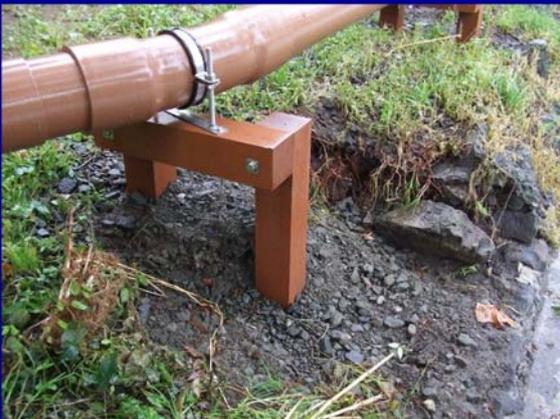
⇒堤防から約1.5mの箇所に洪水痕跡があり、露出配管全体が1m以上浸水

洪水流による基礎の洗掘

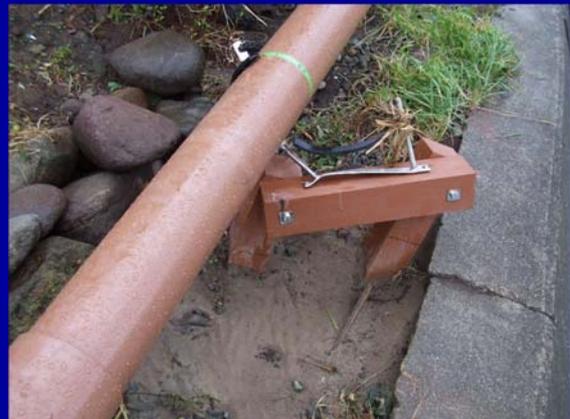
漂流物の衝突による基礎の被害

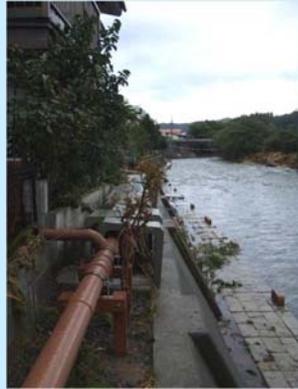
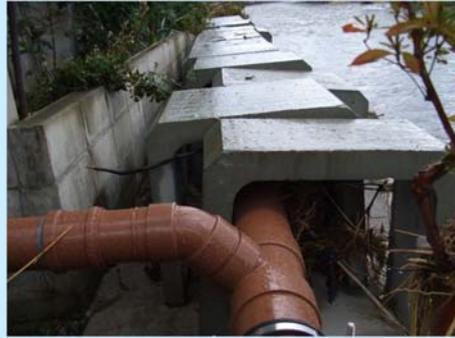
落雪防護用のU字溝のズレ

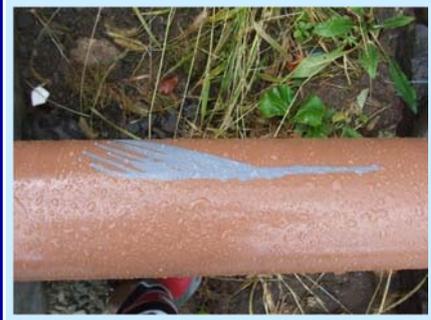
塗装の剥がれ

- ・基礎は2箇所が損壊、その他多数箇所が洗掘される程度で、本管自体の被害は軽微(塗装の剥がれ程度)
- ・被害額(復旧費用)は50万円程度
※内訳: 基礎埋め戻し、塗装補修、U字溝再設置(移動)等
