# 高濃度アルコール含有燃料による 燃料系腐食状況

— 本田技研工業(株) —

# デリバリーパイプの腐食状況

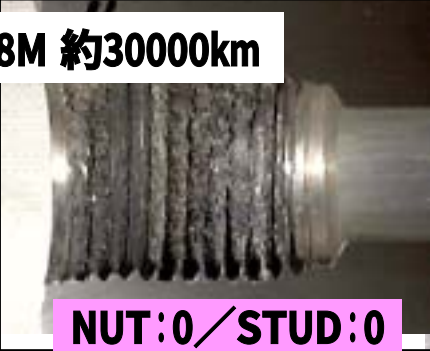
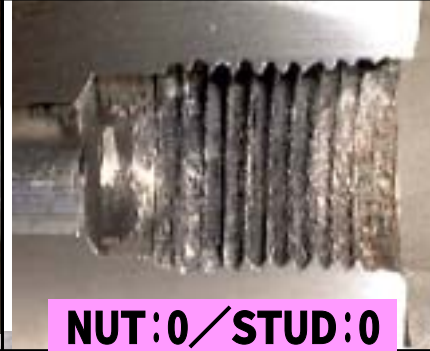
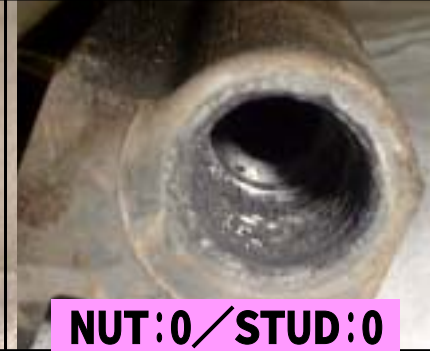
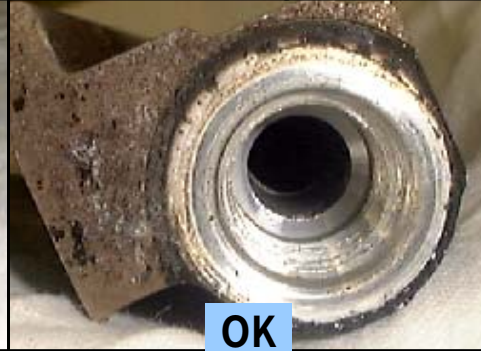
| | IN側 | Front | OUT側 | IN側 | Rear | OUT(P/Reg)側 |
|---|---|---|---|---|---|---|
| 98M 約30000km | | | | | OK | |

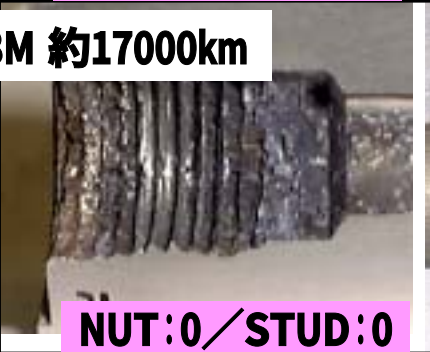
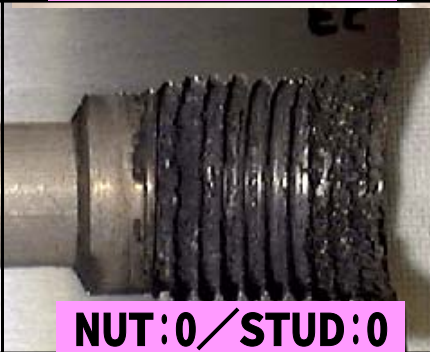
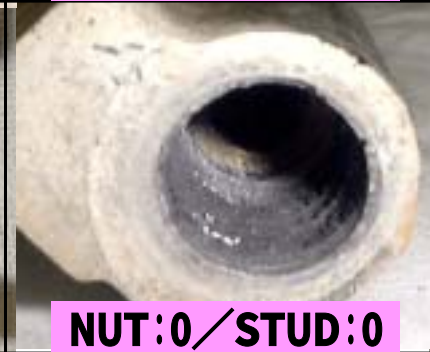
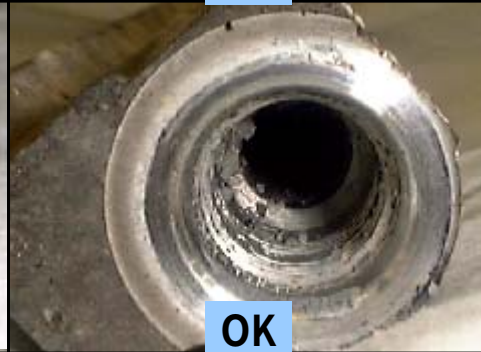
| | IN側 | Front | OUT側 | IN側 | Rear | OUT(P/Reg)側 |
|---|---|---|---|---|---|---|
| 98M 約17000km | | | | | OK | |

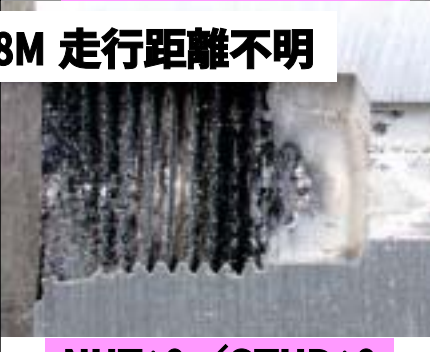
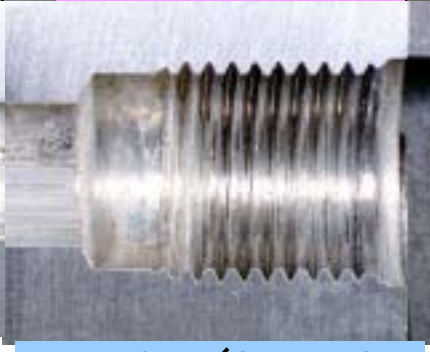
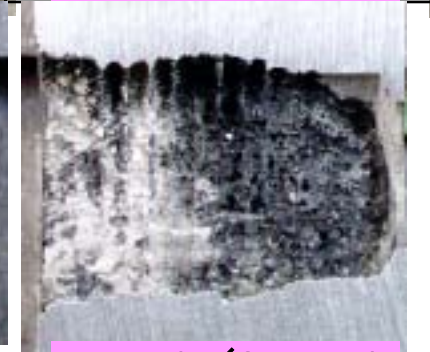
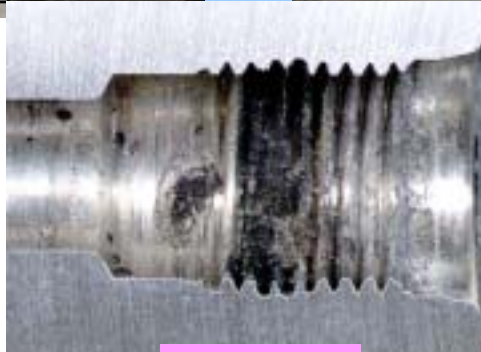
| | IN側 | Front | OUT側 | IN側 | Rear | OUT(P/Reg)側 |
|---|---|---|---|---|---|---|
| 98M 走行距離不明 | | | | | 腐食発生 | |

腐食は全てメネジ側のみで、オネジ先端部に相当する部位、及びシーリングワッシャー座面近傍の腐食が著しい。

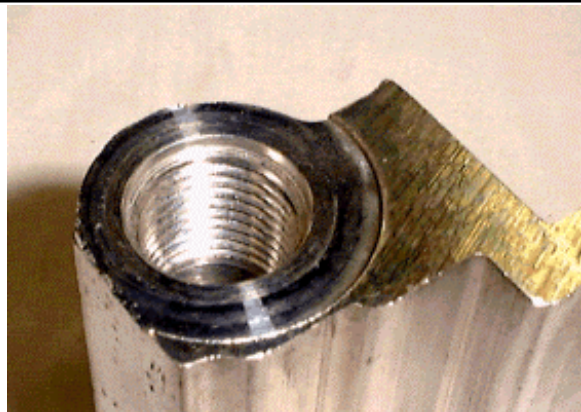
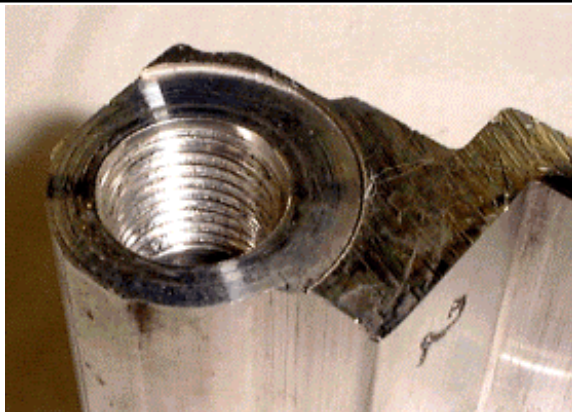
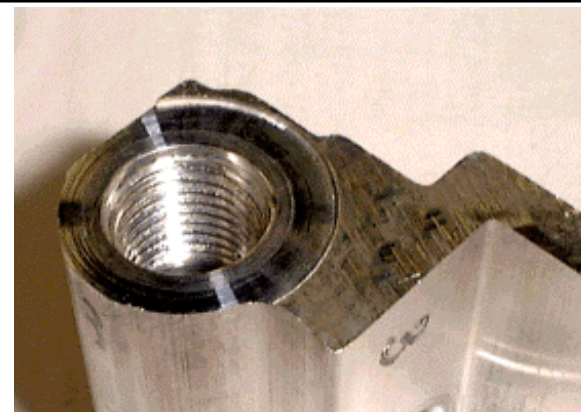
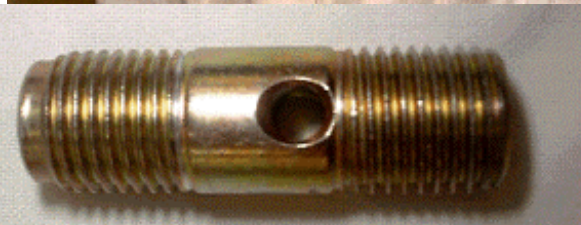
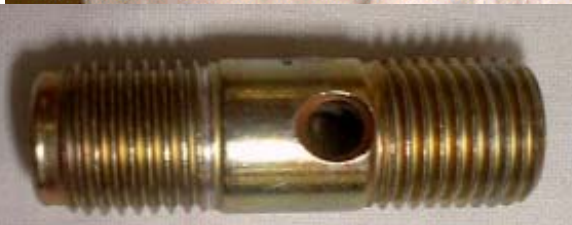
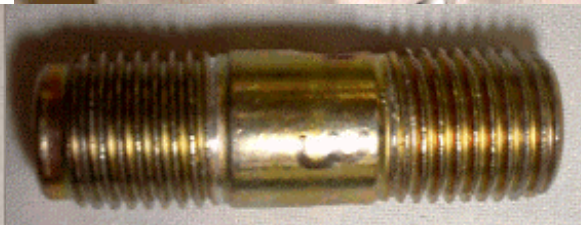
無鉛ガソリンのみ走行：走行距離 34000km

腐食発生車の様な腐食は認められない。

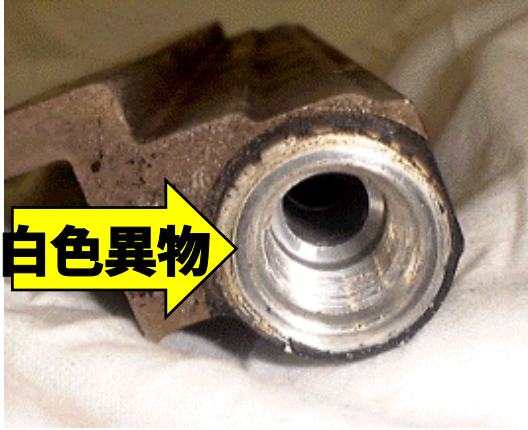
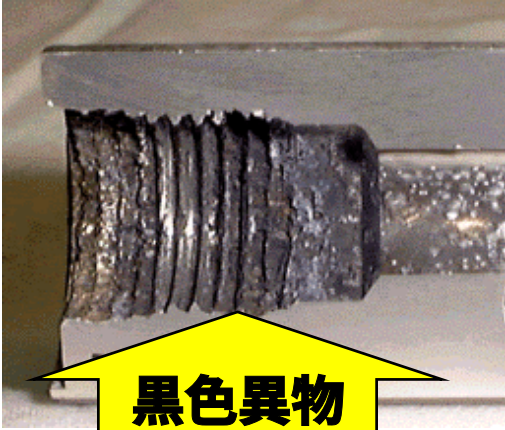
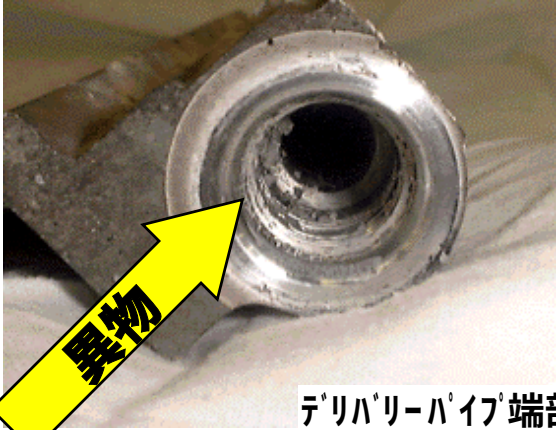
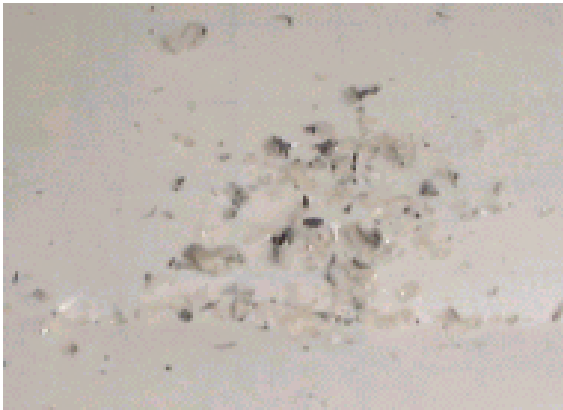
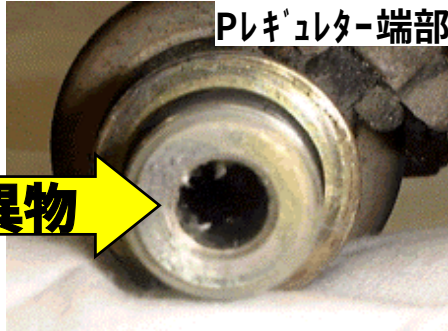
異物からは、主成分としてアルミ、酸素、炭素が検出された。  
これは、アルミとアルコールの反応生成物であるアルミ酸化物又は水酸化物であると考えられる。
