# 自動車側の安全性の検証結果

**車輛不具合解析結果**

# デリバリーパイプの腐食状況

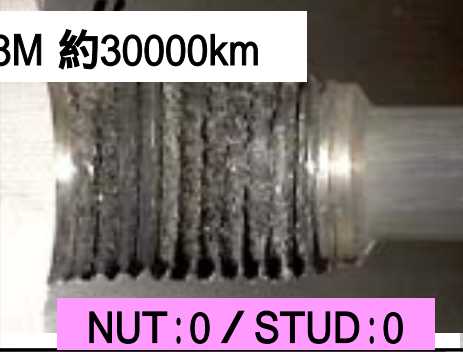
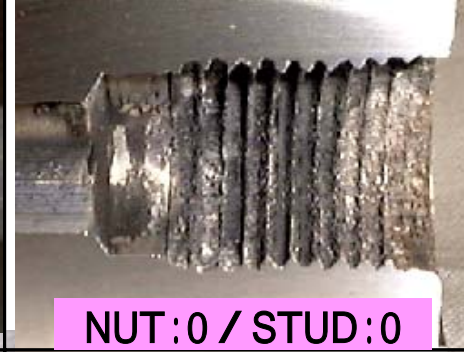
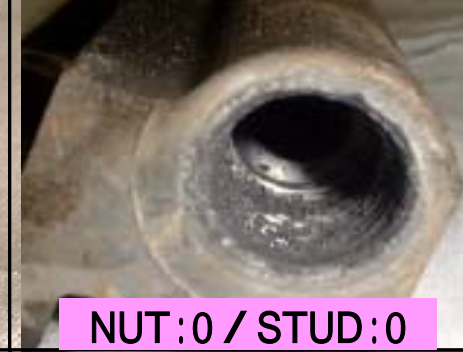
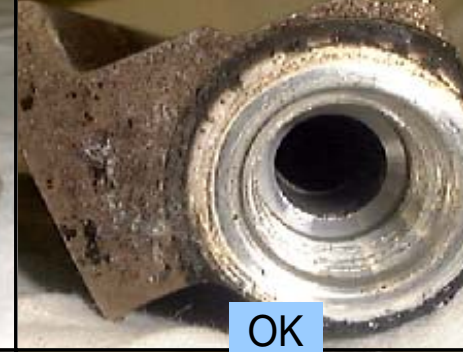
IN側	Front	OUT側	IN側	Rear	OUT(P/Reg)側
A車 98M 約30000km

NUT:0 / STUD:0

OK		
B車 98M 約17000km

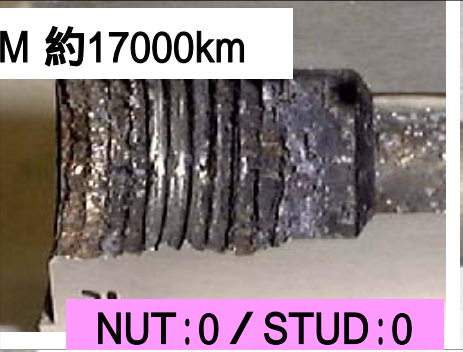
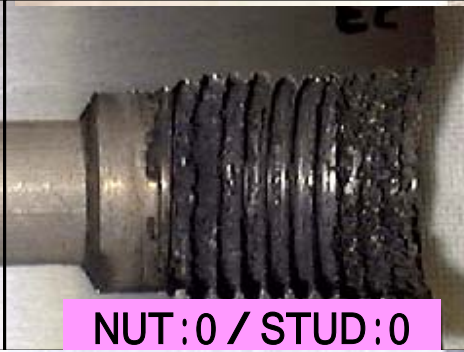
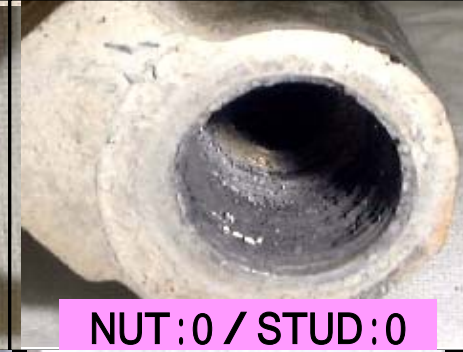
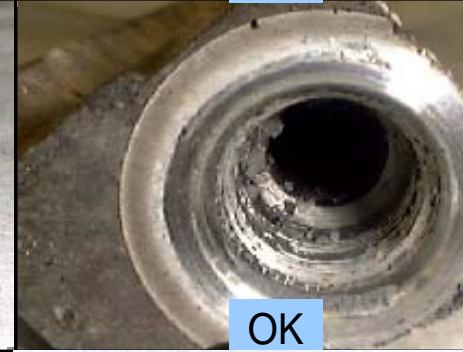
NUT:0 / STUD:0

OK		
C車 98M 走行距離不明

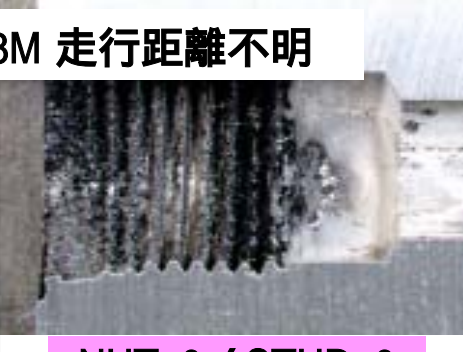
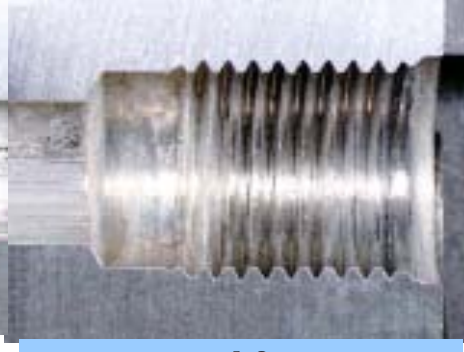
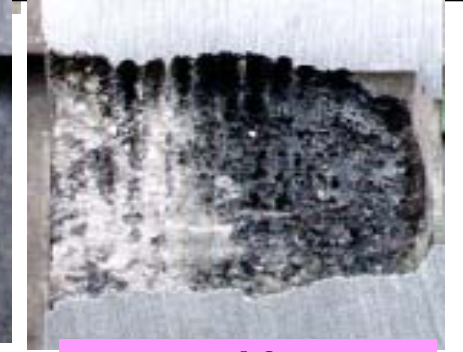
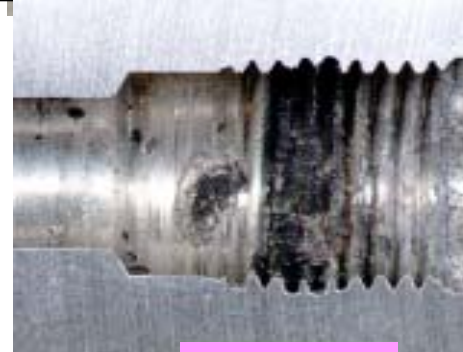
NUT:0 / STUD:0

NUT:2.7 / STUD:2.7

腐食発生

腐食は全てメネジ側のみで、オネジ先端部に相当する部位、及びシーリングワッシャー座面近傍の腐食が著しい。

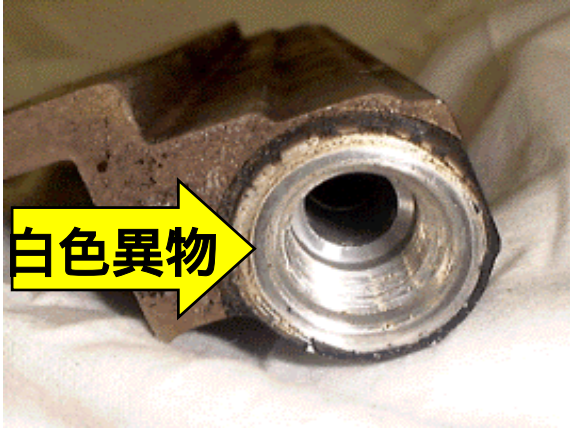
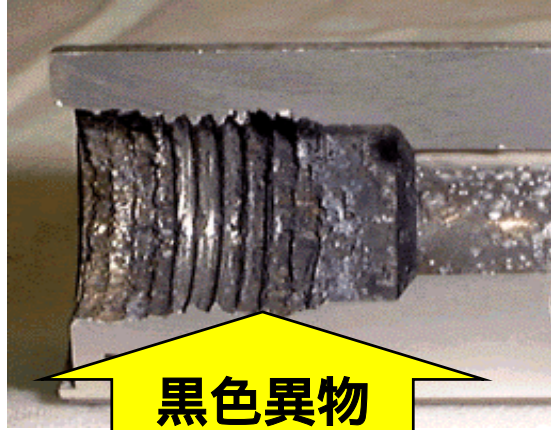
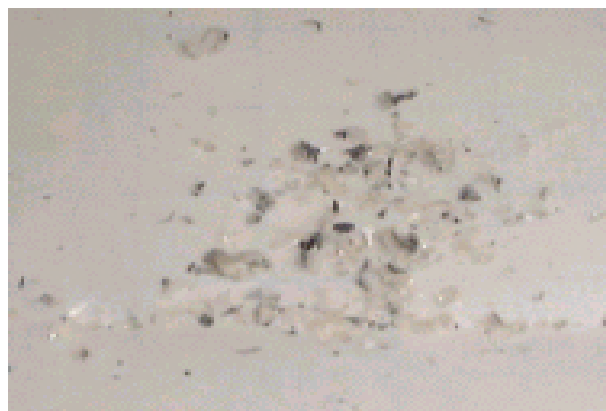
サンプル採取	A車	B車	A車	B車	B車
	シーリングワッシャー座面周辺

デリバリーパイプメネジ表面

異物からは、主成分としてアルミ、酸素、炭素が検出された。これは、アルミとアルコールの反応生成物であるアルミ酸化物又は水酸化物であると考えられる。

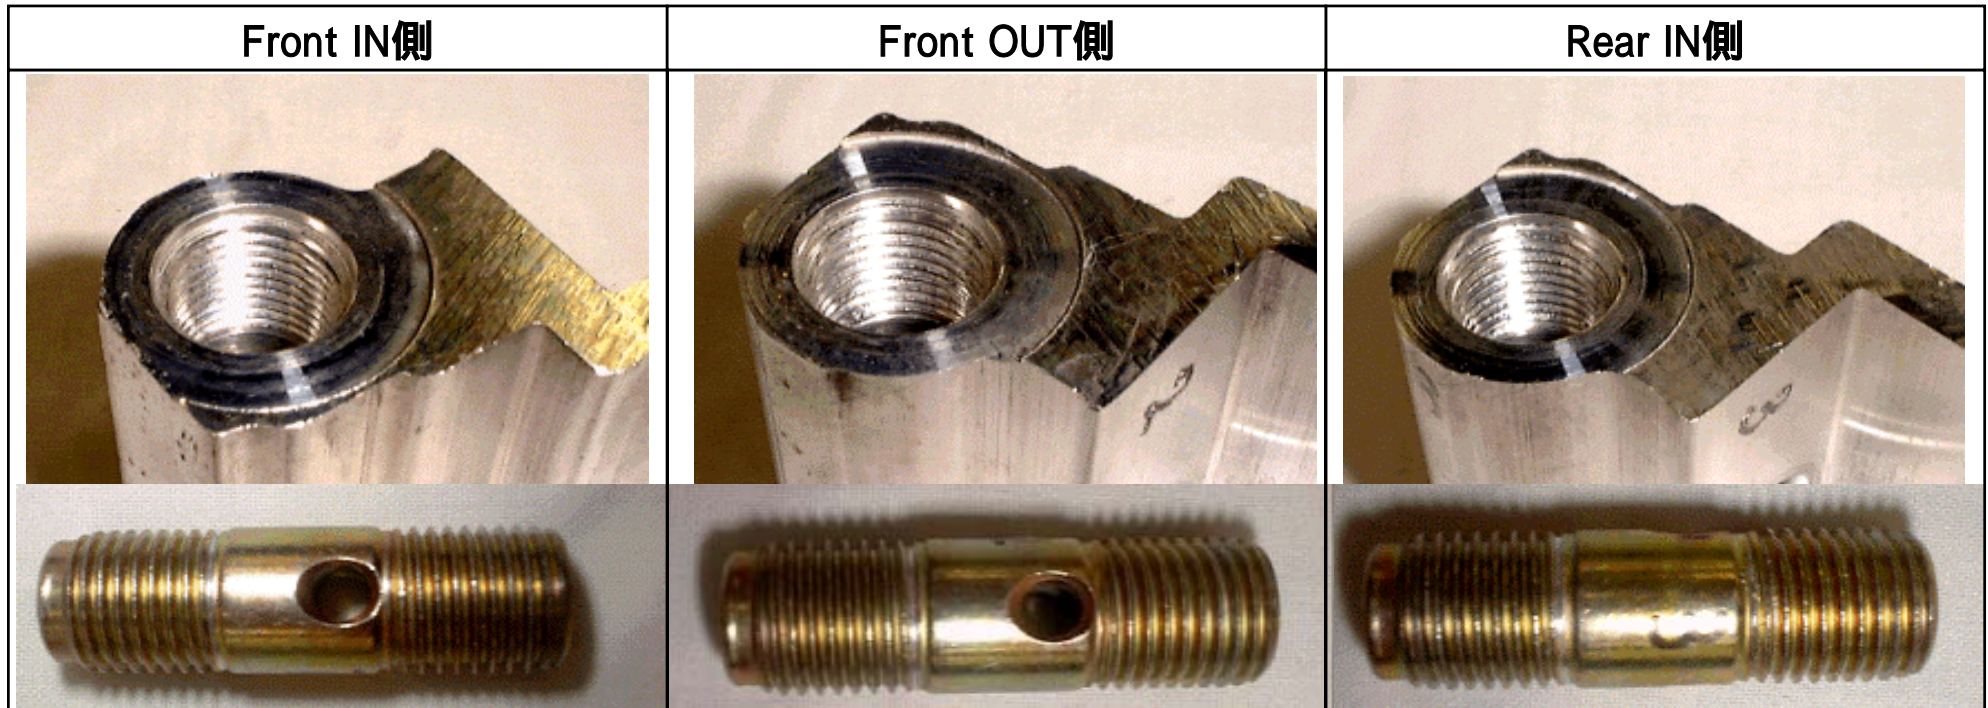
# 正常品テリバリパイプ

無鉛ガソリンのみ走行：走行距離 34000km

腐食発生車の様な腐食は認められない。

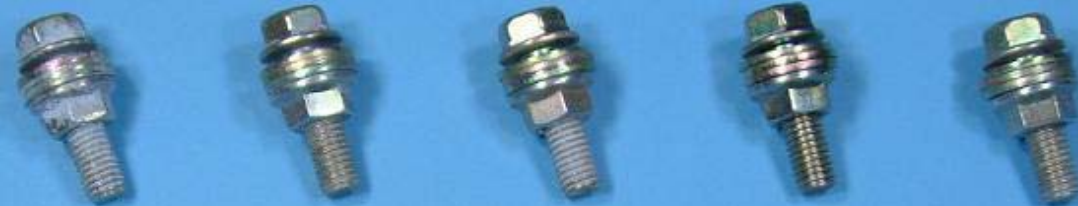
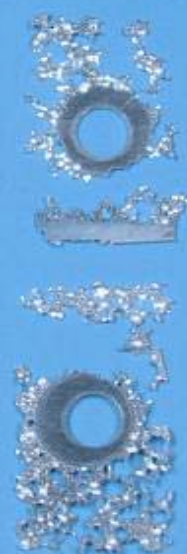
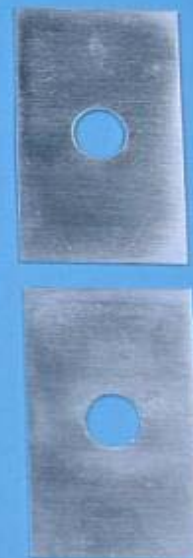
## 2.試験結果 アルコール/ガソリン混合液

腐食により  
完全に溶解

- (1) 市販の高濃度アルコール燃料には極めてアルミ腐食性の強いものがあることが判明。
- (2) アルコールとガソリンの混合溶液でも極めてアルミ腐食性が強いことが判明。
- (3) ガソリンでは腐食がおきなかったことから、アルコール成分に起因する腐食である可能性が高い。
