自動車運送事業に係る交通事故要因分析検討会報告書（平成 22 年度）
[第 3 分冊]

社会的影響の大きい重大事故の要因分析

平成 23 年 6 月

国 土 交 通 省 自 動 車 交 通 局
自動車運送事業に係る交通事故要因分析検討会

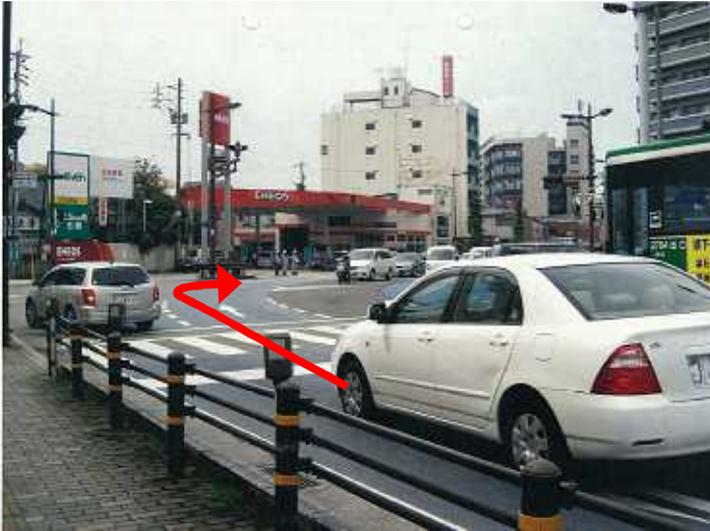
図1 事故現場付近の写真

車線が当該車両の進行方向に対して右にカーブしている

当該事故現場は、五差路の交差点で、本線は当該運転者から見て、進行方向に向かって右側に大きくカーブしており、また、交差点の手前が緩やかな下り勾配で、速度超過となりやすい構造であったが、「速度を落とせ」、「急カーブ」等の標識が当該交差点の手前に設置されていなかった。

- ・運転者の注意を促すよう、標識の設置を行うとともに、交差点手前の下り勾配の道路に凸凹舗装等を行うことが望ましい。なお、今回の事故後、国土交通省では、運転者への注意喚起、走行車線の明確化等を図るため、「電光掲示板」、「自発光線形誘導標」等の設置を行った。

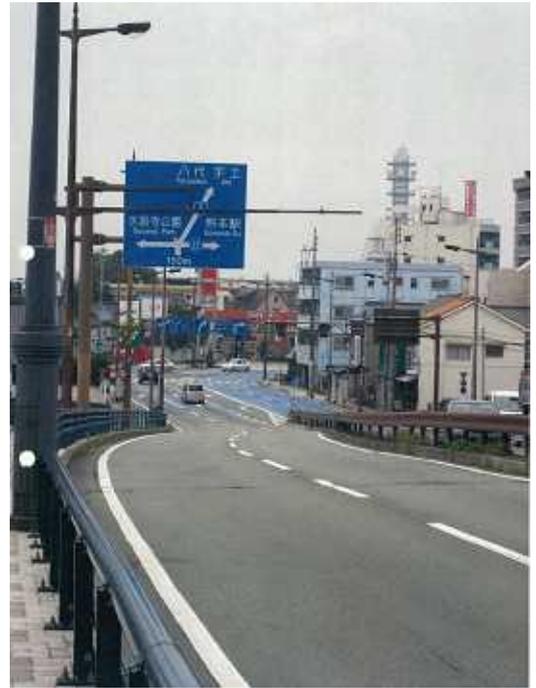
図2 事故現場付近の写真

当該交差点の手前は緩やかな下り勾配である

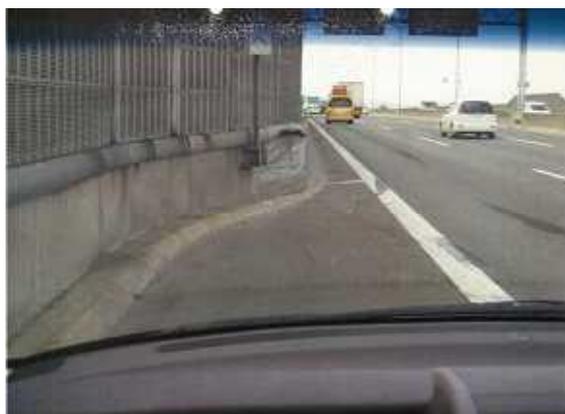
図1 事故現場の写真

当該事故現場は、片側3車線の高速道路の下り線で、左側に非常駐車帯が設置され、そこに乗用車が故障（エンジンの不調と見られている）のため駐車し、乗用車の乗員1名がトラックから三角表示板を取り出していたところであった。

当該運転者は、片側3車線の第一通行帯を走行していたが、前方の道路案内標識を見ていて、非常駐車帯に駐車していた乗用車に気付くのが遅れたことにより事故が発生したことから、漫然運転であった可能性が考えられる。

- ・運転者は、運転中は運転に集中し、前方に注意して走行する。

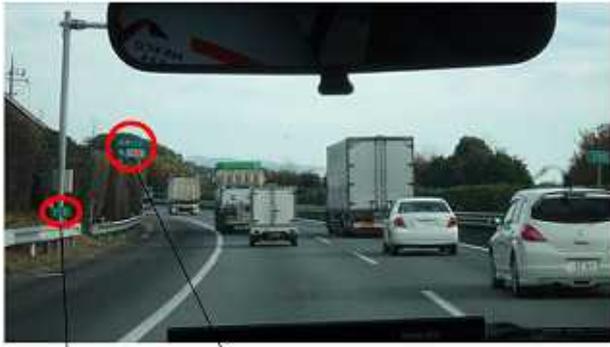
図1 事故現場手前の写真

116Kp この段階ではバス停の駐車車両は確認できない

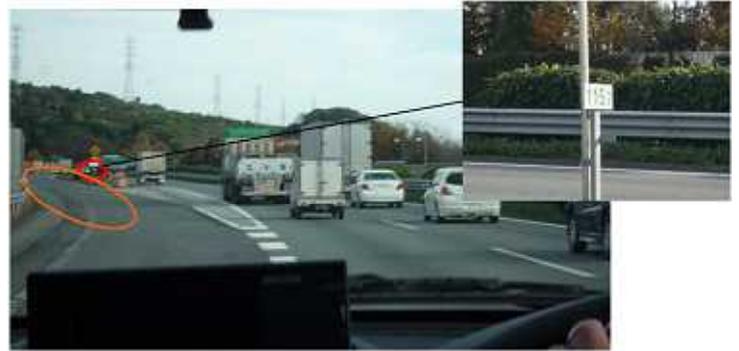
図2 事故現場手前の写真

バス停の駐車車両が確認できる

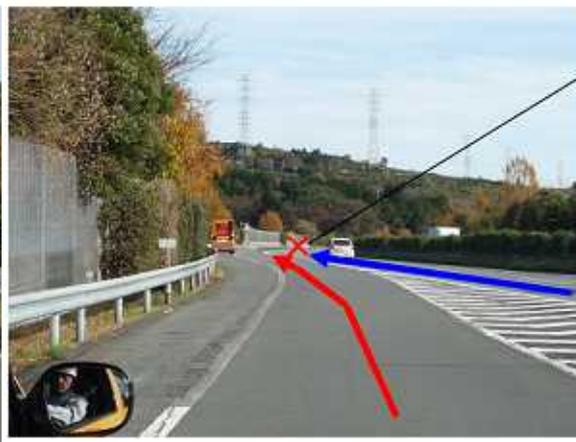
図4 バス停から見た写真

衝突地点
115.5Kp

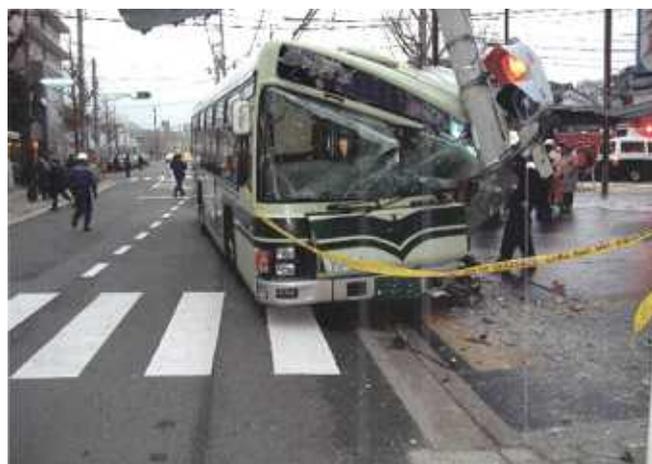
図 1 事故現場の写真
車両の衝突により電柱は倒壊した

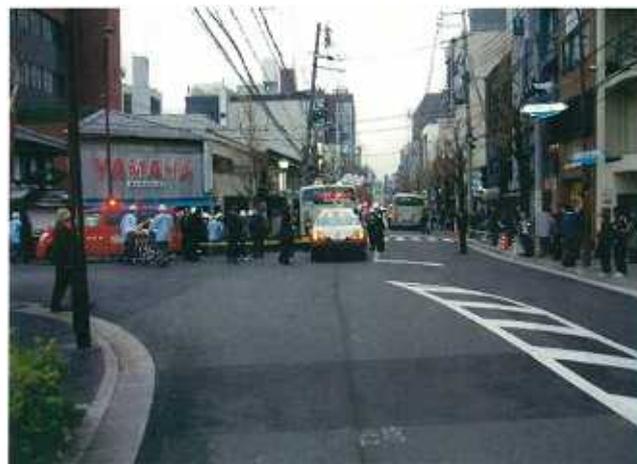
図 2 事故現場の写真
対向車線の右折レーンの車両を避けるため、交差点の手前で左寄りに走行した後、元の車線に戻るために交差点内で右へ寄る運転操作を行う必要がある。

- ・道路管理者は、交差点において直進車両が円滑に走行できるように環境整備を行う。

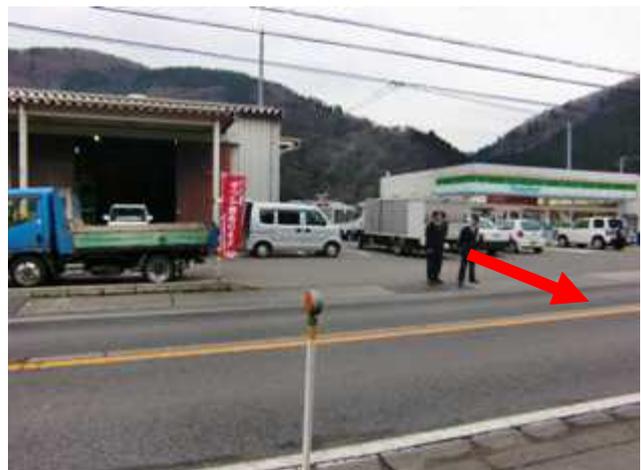
図 2 事故現場付近の写真

衝突しそうになった乗用車は、赤矢印の方向から道路に出てきた。

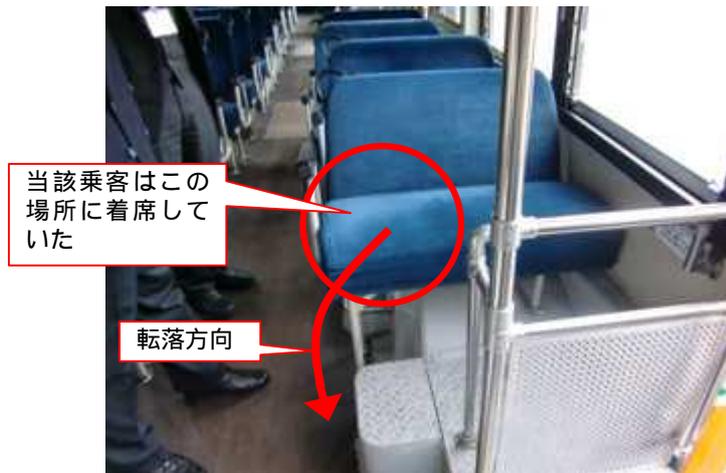
図3 バス車内の写真

転倒した乗客は、直前の手すりを握って着席していたが、背中に荷物を抱えたまま浅く腰掛けていた。

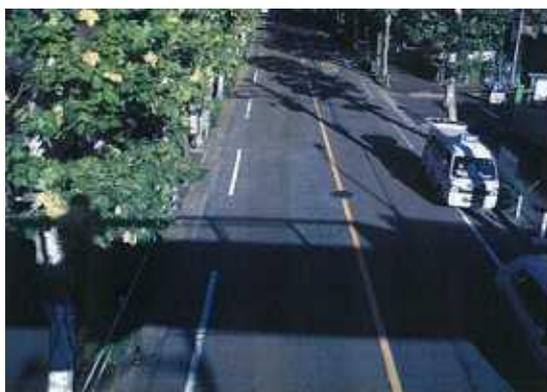
図 1 事故現場の写真
路肩のある片側 1 車線の道路

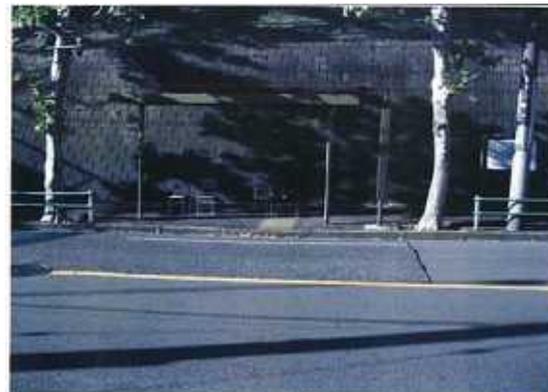
図 2 事故現場の写真
当該事故により負傷した乗客が乗車したバス停
