自動車運送事業に係る交通事故要因分析検討会報告書（平成 24 年度）

社会的影響の大きい重大事故の要因分析

平成 2 5 年 6 月

国 土 交 通 省 自 動 車 局

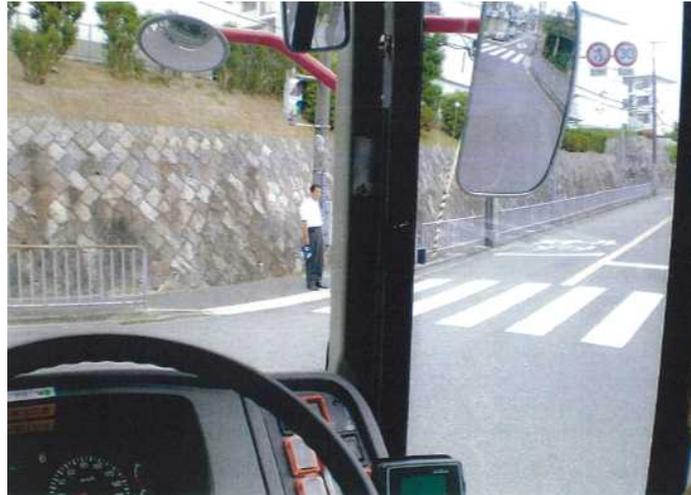
図 2 当該車両のピラーによる死角

当該車両構造の特性として、右ピラーに少しの死角が生じていた。しかし、当該運転者は、死角を認識した上で身体を動かして確認する等の配慮をしていなかった。そのため、前方の歩行者を確認しなかった可能性も考えられる。

当該車両構造の特性として、右ピラーに少しの死角が生じていた。そのために、ある確率で、被害者が事故状況図および図2の当該横断歩道 A 地点から西方向に移動する過程で、横断の最初から衝突するまでバス右ピラー死角に隠れている時間のあった人車相対位置関係が成立していた可能性が考えられる。今回、当該運転者が「右折した横断歩道の歩行者は全く認識できていなかった」「衝突するまで気づかなかった」事実を、「進行方向前方に注意が払われていなかったと認められる。」と運転者エラーとして推論することも出来るが、同時に上述の推論も考えられる。

- ・ バス車体右ピラーが有する潜在リスクを減らす技術的工夫として、ピラーを透明な材料に切り換える（構想はあるが実用化は未だ）。
- ・ 死角の存在を強く認識して運転者が意識的に体動で死角内歩行者発見に努めるとともに、適正な前方視界を確保するため、体格に合った位置（前後、上下）に座面を設定する。

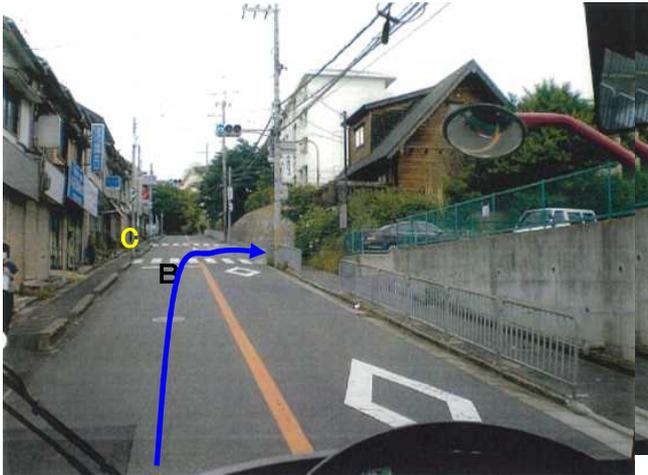
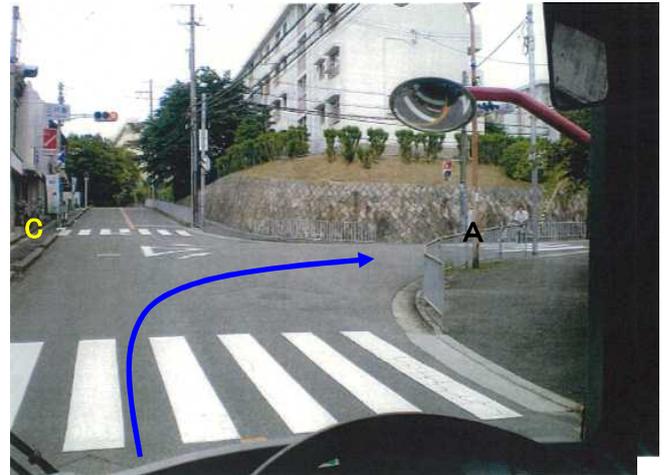
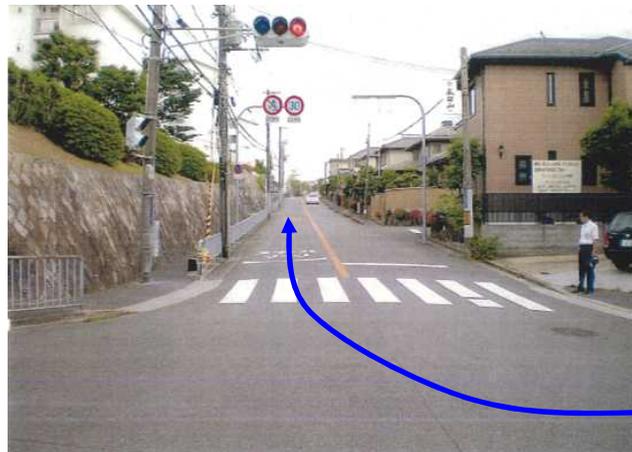
図3 事故現場付近の写真

バス前方視界（交差点手前、民家でA点見えない）

バス前右方視界（交差点B点、A点見難い）

- A: 被害者、横断歩道渡り初め、B: バス交差点右折初め、
 C: カーブミラー設置推奨地点 (p. 14 (4) 走行環境面を参照)

事故現場の交差点に向かうバスは登り坂で交差点右側は民家が死角になり、交差点手前 **B** 点で右折側横断歩道 **A** 点を確認しづらかった可能性が考えられる（図 3 上段）。

- ・交差点 **C** 点にカーブミラーを設置し、道路環境要因としての民家死角及び機械要因としてのピラー死角を同時に補い、横断歩道の見通しを確保する。さらに、見通しの悪い交差点においては、意識的に体動する等、運転者に対する注意喚起を促す。

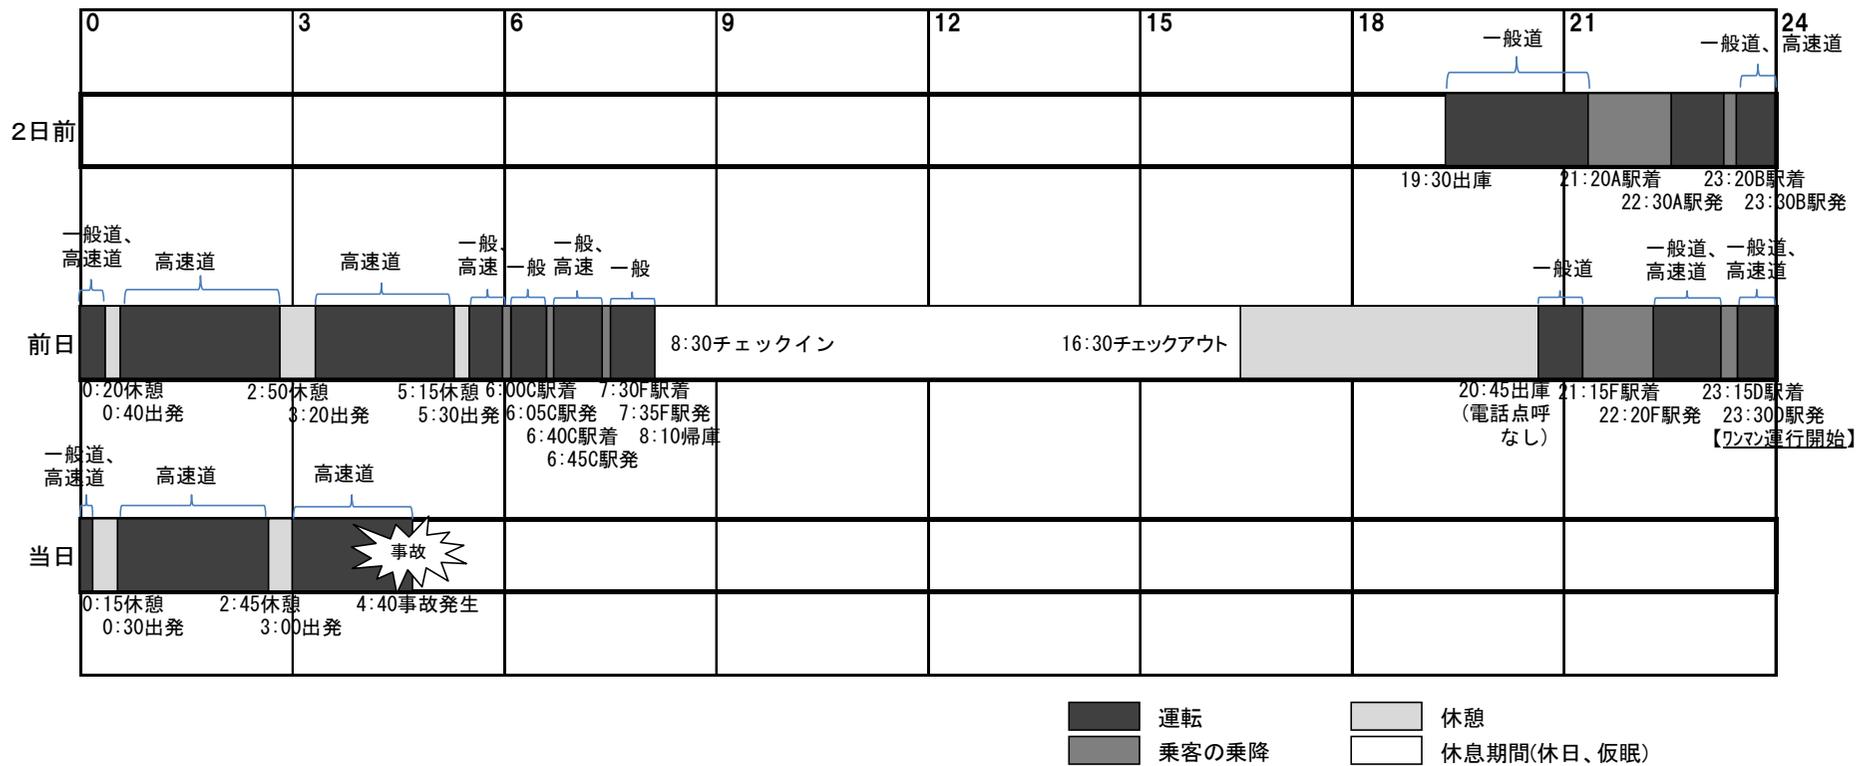
図1 事故発生前3日間の運転者の運転状況等

当該運転者は、前日の運行において、ガイド席で休憩をしていたため、十分な熟睡を確保できていなかったことが考えられ、また、ブレーキ痕が認められなかったことから、当該事故時、居眠りをしていたと推定される。

- ・ 運転者は、休息期間において十分な睡眠時間を確保する。なお、運行管理者は、運転者の宿泊施設を確保する、点呼時に運転者の睡眠時間が十分でない時は予備の運転者を出勤させて運転者を交替させる等、運転者の睡眠環境を整備する。
- ・ 運転者は、疲労蓄積や睡眠不足が運転に及ぼす危険性を認識し、疲労を感じた時は早期にパーキングエリア等において運転を中止し、運行管理者に報告する。

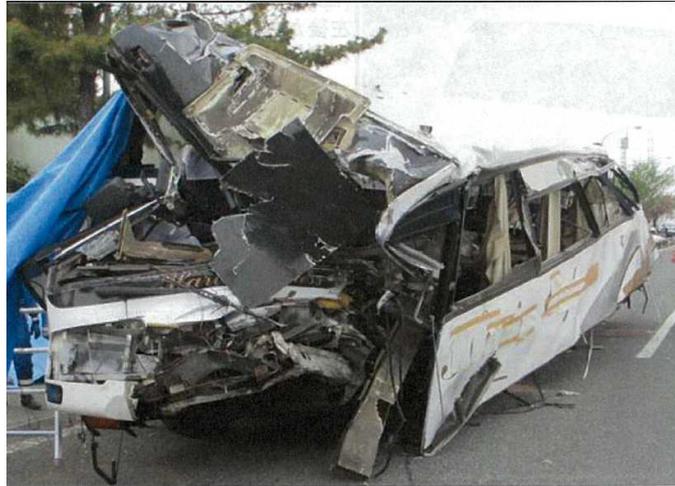
図1 事故車両

当該事故は、当該運転者が睡眠不足等による疲労で眠気を覚え、走行車線を走行中に居眠りをしていたため、車線を逸脱して左側壁に衝突したと推定される。

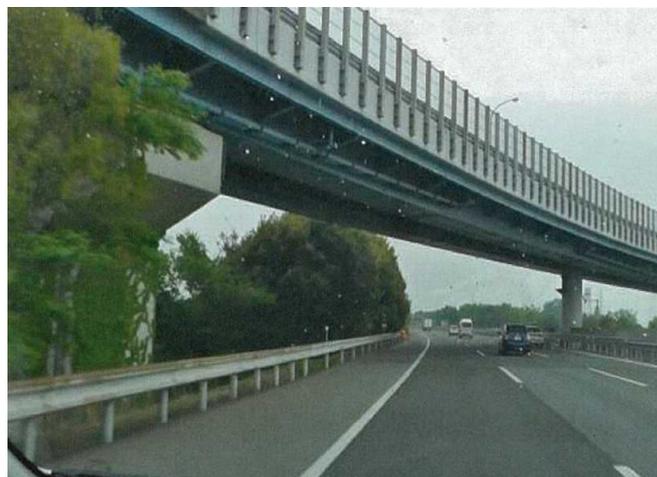
図2 事故現場付近の写真

事故の発生要因に係わる事項は特段ない。

なお、事故の重大性も踏まえて、コンクリート壁（壁高欄）とガードレール前面が不連続な防護柵について、現行基準に適合させるため、不連続を補う交通安全対策を実施している。

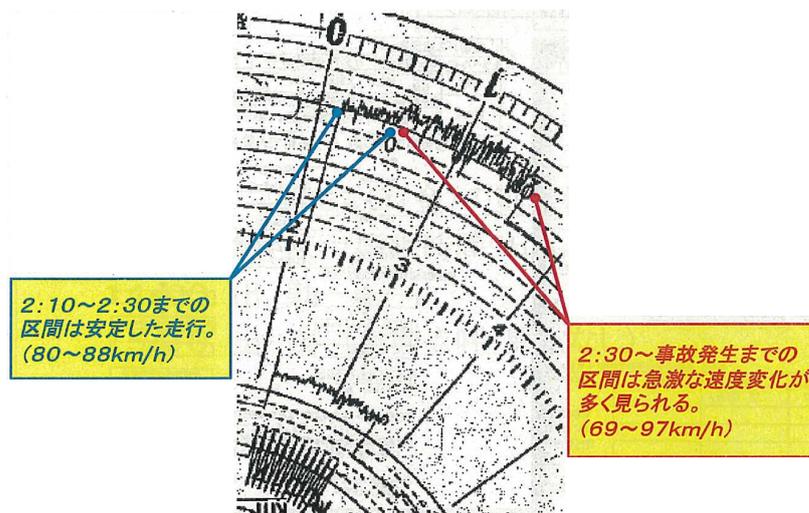
図2 高速道居眠り運転予兆を示す速度ムラを記録した運行記録紙

当該車両の運行記録紙を確認したところ、2時30分～事故発生の3時30分までの約1時間は急激な速度変化(69～97km/h)が多く見られ、いわゆる速度ムラが激しいことから、当該運転者は居眠り運転に近い状態であった可能性が考えられる(図2)。

当該運転者の事故直近のワンマンでの乗務は、復路(2日目)に入っており、事故発生時までの拘束時間は13時間35分に達しており、疲労が蓄積していた可能性が考えられる。

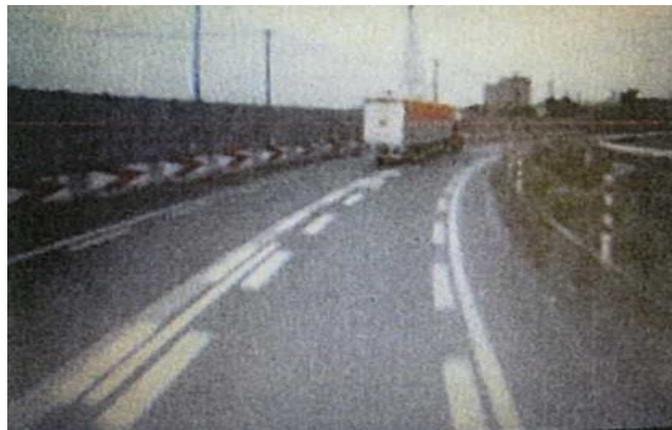
図1 事故現場付近の写真
(ドライブレコーダの記録映像による)

ドライブレコーダの記録映像によると、当該運転者は通り慣れた道路を走行していたにもかかわらず、横転する可能性が高い速度で走行し、さらに、前走行車が大きく減速したことにより、接近を嫌いコーナリング中に左車線から右車線に鋭角に車線変更したため、慣性力が増大した可能性が考えられる。当該運転者によると、「いつも走行しているルートであるため、慎重さに欠けていた。」とのことであった。
