# 事業用自動車事故調査報告書

貸切バスの追突事故(東京都板橋区)

- 調査番号 : 1446213
- 車 両 :貸切バス(大型)

- 発生日時 : 平成 26 年 11 月 8 日 8 時 40 分頃
- 発生場所 :東京都板橋区 首都高速 5 号池袋線

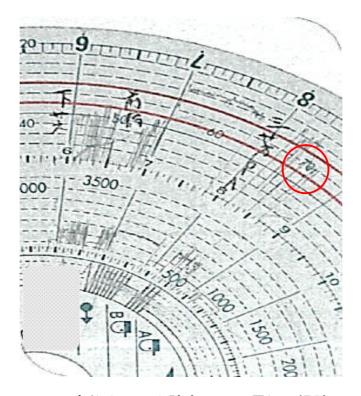
- (1) 当該車両1
  - ・運転開始から約17分間は、平均90km/hの速度で走行して、その後約13分間は約70km/hの速度で走行していた。
  - ・事故地点の約5km手前で減速するがすぐに加速し、60~70km/hの速度で約5分間走行した後、急激に減速し停止している。
- (2) 当該車両2
  - ・運転開始から約17分間は、平均90km/hの速度で走行して、その後約13分 間は約70km/hの速度で走行していた。
  - ・事故地点の約5km手前で減速するがすぐに加速し、60~70km/hの速度で約5分間走行した後、急激に減速し停止している。
  - ・当該車両2の運行記録計の記録は、全体として実際の時刻より記録計の時刻の 方が約30分遅れていたが、当該運転者2の口述によると、運行記録計に記録

図2-1 事故当日の当該車両1の運行記録計の記録 (〇は事故発生付近を示す。)

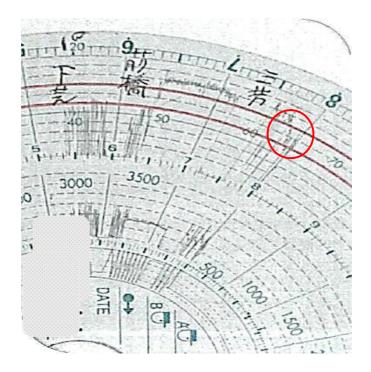
紙を装着する際にずれてしまったことによるものであった。

図2-2 事故当日の当該車両2の運行記録計の記録 (○は事故発生付近を示す。)

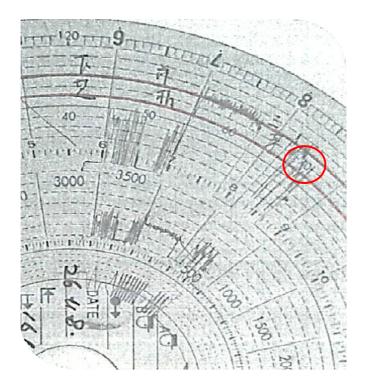
- (3) 当該車両3
  - ・三芳PAを出発してからの約17分間は、平均90km/hの速度で走行して、その後約13分間は約68km/hの速度で走行していた。
  - ・事故地点の約5km手前で減速するがすぐに加速し、68~75km/hの速度で約5分間走行した後、急激に減速し停止している。

# 図2-3 事故当日の当該車両3の運行記録計の記録 (〇は事故発生付近を示す。)

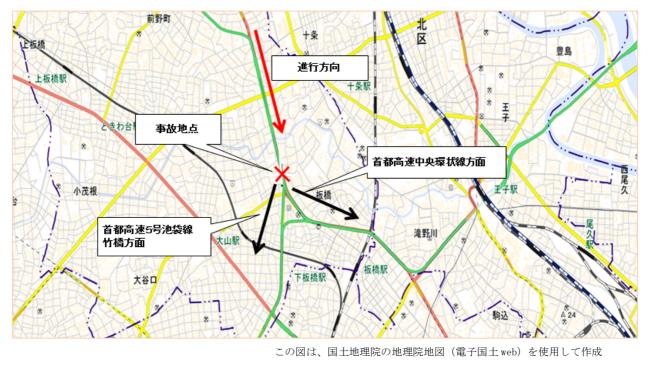
参考図1 事故地点道路図

- ・事故現場は、片側2車線の直線で平坦区間であり、制限速度は60km/hである。
- ・事故地点は、首都高速5号池袋線北池袋方面と首都高速中央環状線方面に分岐す る地点であり、分岐地点手前約275mから車線変更禁止として車線境界線が黄色 の実線で表示されている。

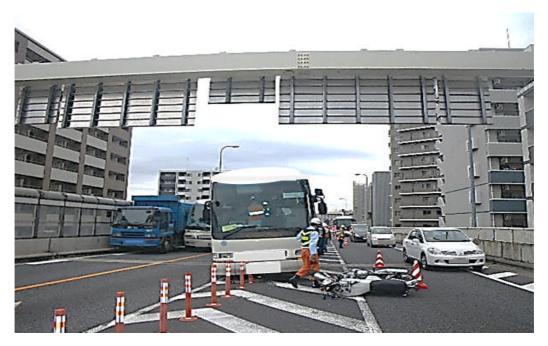
これらのことから、当該車両1と相手車両の衝突事故は、進路変更禁止の規制がな された場所となっているにもかかわらず相手車両が急な車線変更をしてきたために 起こったと考えられる。また、事故地点は首都高速5号池袋線が首都高速中央環状線 方面に分岐する地点であり、このように道路分岐点付近では車両が急に車線を変更す る可能性があることから、第2通行帯の交通状況を注意していれば、相手車両を事故 発生前に発見することができたものと推定できる。

写真1 事故時の状況(当該車両1と相手車両)

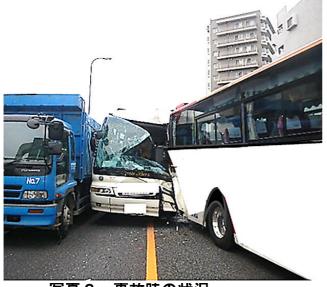
写真2 事故時の状況 (当該車両1と当該車両2)

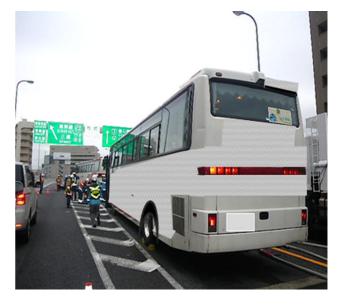
写真3 事故時の状況 (当該車両3)

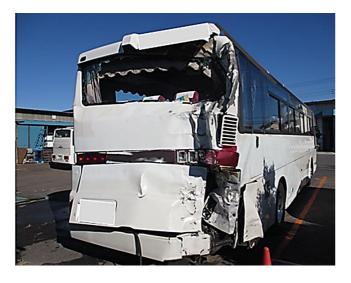
- (1) 当該車両1
  - ・当該車両1は、自動車検査証によると初度登録年が平成8年であり、事故当時の総走行距離は1,224,520kmであった。
  - ・事故により、当該車両1は、車両右前部及び右後部を損傷した。
- (2) 当該車両2
  - ・当該車両2は、自動車検査証によると初度登録年が平成6年であり、事故当時の総走行距離は1,073,258kmであった。
  - ・事故により、当該車両2は、車両左前部及び左後部を損傷した。
- (3) 当該車両3
  - ・当該車両3は、自動車検査証によると初度登録年が平成7年であり、事故当時の総走行距離は1,161,926kmであった。
  - ・事故により、当該車両3は、車両右前部を損傷した。

写真4 当該車両1の 後部損傷状況

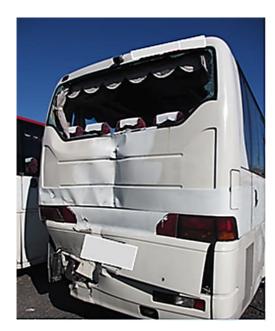
写真6 当該車両2の 後部損傷状況

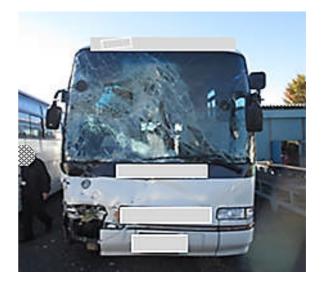
写真7 当該車両3の 前部損傷状況
