# 事業用自動車事故調査報告書

乗合バスの衝突事故（北海道小樽市）

平成28年5月17日

事業用自動車事故調査委員会

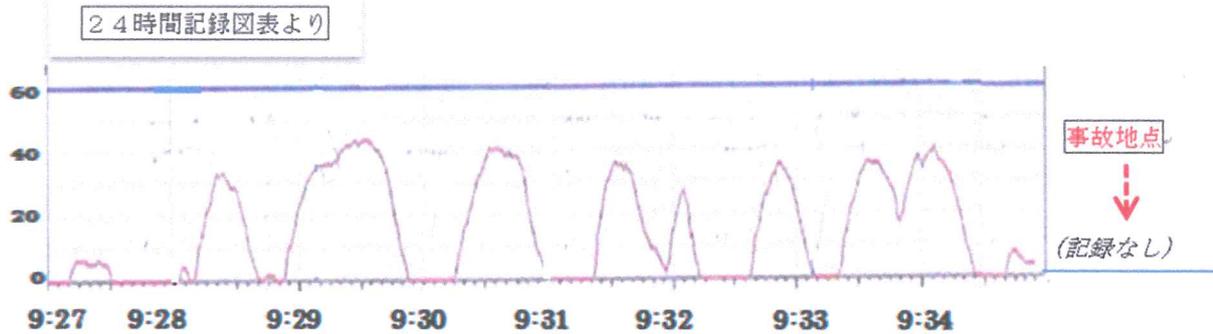
図2 事故当日の運行記録計の記録

当該車両には、デジタル式運行記録計が取り付けられていたが、事故後に当該運行管理者が確認したところ、事故地点手前の停留所に向かう途中から記録されていないかった。

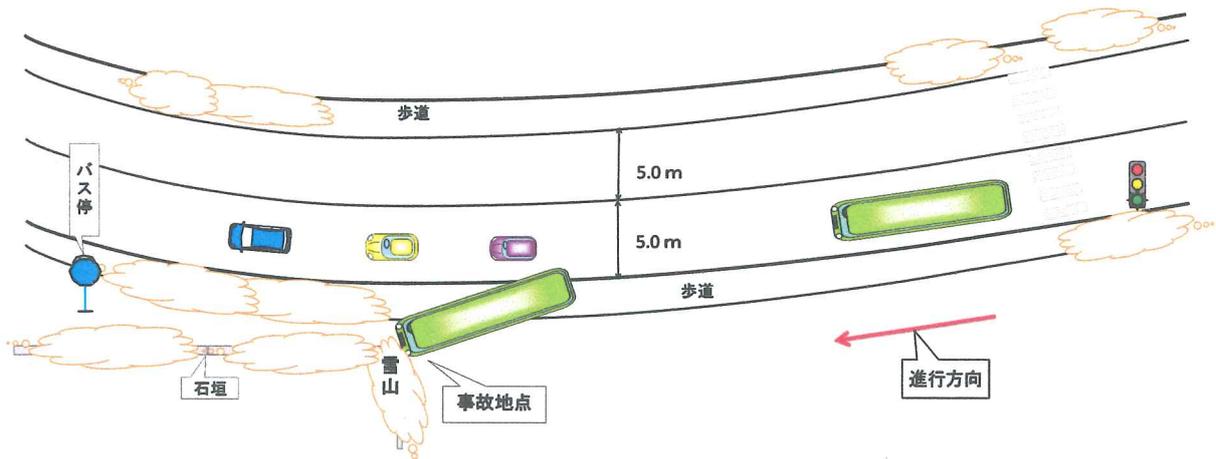
参考図 2 事故地点見取図

- ・当該営業所を出庫してから事故地点までの走行距離は、42.8kmであった。
- ・当該運行は、道路状況や天候状況により遅延が発生することもあるが、事故当日は運行表の時刻どおり運行していた。
- ・事故当日は、降雪量が増えてロードヒーティング設置部の路面に雪が降り積もる状態となっていたものの、運転視界は悪くなかったため、運転者から報告はなく、当該運行においては車載無線で運転上の注意等の指示はしていなかった。
- ・当該事業者からの事故報告書によると、強くブレーキを操作した位置から雪山に衝突するまでのスリップ距離は約55mであった。

2.1.1.1 に記述したように、当該運転者は、当日の運行において事故地点を2回通過しており、事故地点が水分を含んだシャーベット状の雪であることを認識していたものの、路面の黒い部分が見えていて、ブレーキを操作してもスリップしなかったことから、当該運行においてもスリップすることはないだろうと思いついでいた。こうした状況の中で、十分な車間距離をとらず、かつ、安全に停止できる速度で運転していなかったことにより、スリップしてしまい、ハンドルを左に切って追突を回避したものの、停止せず道路左側の雪山に衝突したものと考えられる。

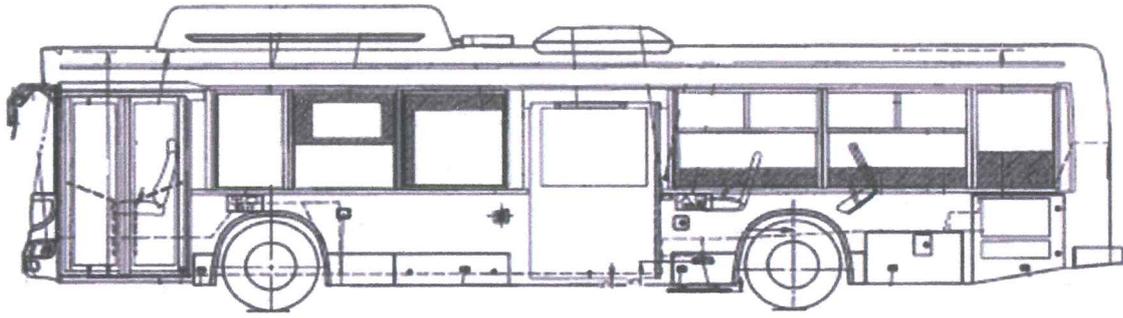
参考図3 当該車両外観図

- ・当該車両は、自動車検査証によると初度登録年は平成20年であり、事故当時の総走行距離は313,908kmであった。
- ・当該車両は、平成26年10月に全輪をスタッドレスタイヤに交換していた。
- ・スタッドレスタイヤは、毎年表面を張り替える更生タイヤを使用していた。
- ・当該車両は、雪山に衝突したことにより車体前部及びフロントバンパーを損傷した。
- ・事故当日は、チェーンを装着する等の交通規制はなく、当該車両はタイヤチェーンを装着していなかった。
- ・当該運転者の口述によると、当該運転者が強くブレーキを操作した後にABSが作動していた。

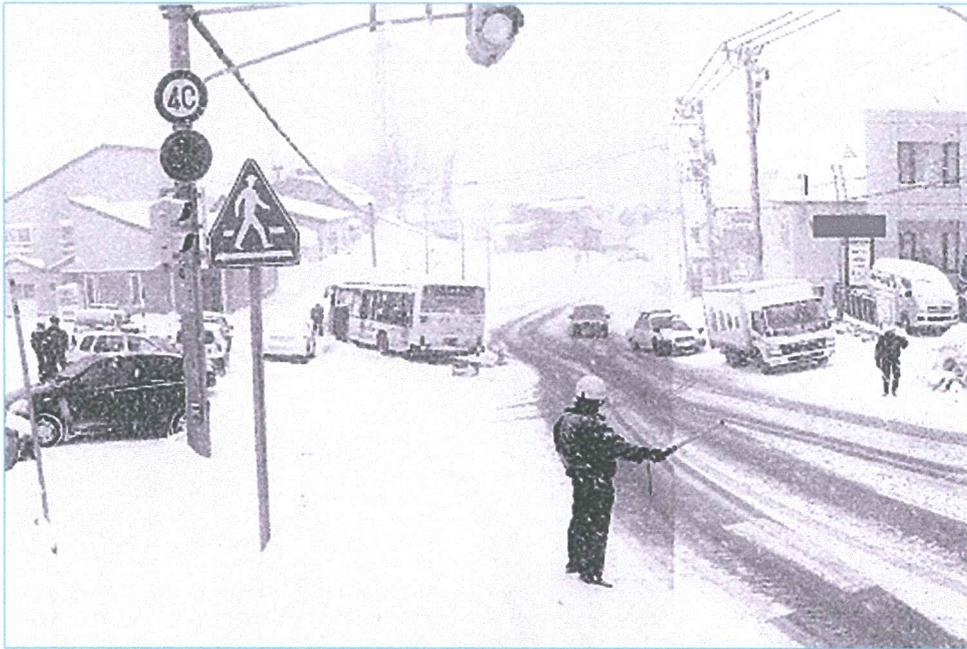
写真1 事故時の状況

平成27年1月20日9時35分頃、北海道小樽市の市道において、乗合バス（以下「当該車両」という。）が乗客23名を乗せて走行中、道路脇の雪山に衝突した。この事故により、当該車両の乗客10名が軽傷を負った。

事故は、当該車両が片側1車線の下り勾配の右カーブを走行中、当該車両の運転者（以下「当該運転者」という。）が前方を走行する車両のブレーキランプが点灯したことに気づき、ブレーキを操作したところスリップし、前方の車両との衝突を避けようとハンドルを左に操作したことから、道路左側の路外に逸脱し、雪山に衝突したことで発生した。

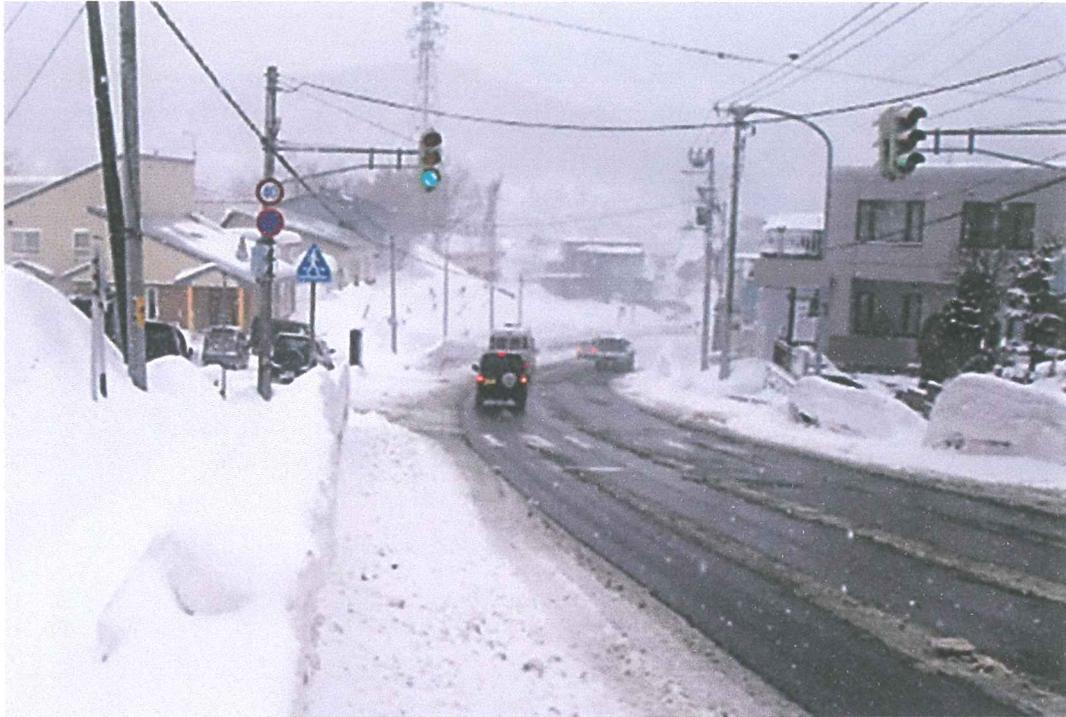
写真3 事故地点の状況

- ・事故地点は、片側1車線の下り勾配（12%）の右カーブである。
- ・事故当時、路面は水分を含んだシャーベット状の雪で滑りやすい状況であった。
- ・道路管理者からの資料によれば、事故地点手前約200mから事故地点先約35mまでの間にロードヒーティングが設置されている。

なお、事故地点は運行経路の中で最も勾配が急な部分であり、かつ、事故地点の先でロードヒーティング設置部の終了地点から凍結或いは圧雪路面に入るため、当該車両の前方を走行していた車両は当該車両よりも先に減速を開始していたことが考えられる。

- ・ 下り勾配の凍結又は積雪により滑りやすい道路においては、その勾配及び前方の車両の速度に応じ十分な車間距離を保つとともに、いつでも余裕を持って停止できる速度や下り勾配に応じたギヤ位置を選択して走行するよう指導する。
- ・ 橋梁部やトンネルの出入り口等冬季において凍結が発生する場所や、ロードヒーティングの始点及び終点の付近など注意を要する箇所をあらかじめ把握し、運転基準図にそれらの注意を要する箇所を記載するとともに、これにより指導する。
- ・ 同種の事故事例を用い、スリップ事故の危険性を十分理解させるとともに、危険予知訓練やヒヤリハット体験を活用して指導する。また、冬季における運転操作が適切に行われているかを添乗により指導する。
