事業用自動車事故調査報告書 概要 ～トラクタ・タンクセミトレーラの横転事故(静岡県富士宮市)～

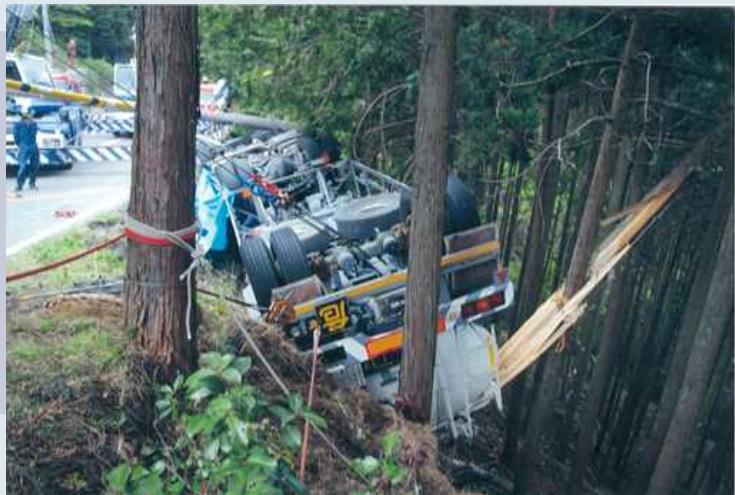
平成27年4月17日5時08分頃、静岡県富士宮市の国道52号において、トラクタ・タンクセミトレーラが灯油等を積載して走行中、下り勾配の左カーブにおいて横転し、電柱及び照明用ポールに衝突して約2m下の山林の斜面に転落した。この事故により運転者が死亡した。また、タンクセミトレーラのタンクが損傷し、積載していた灯油等が斜面および斜面下の河川に漏洩した。

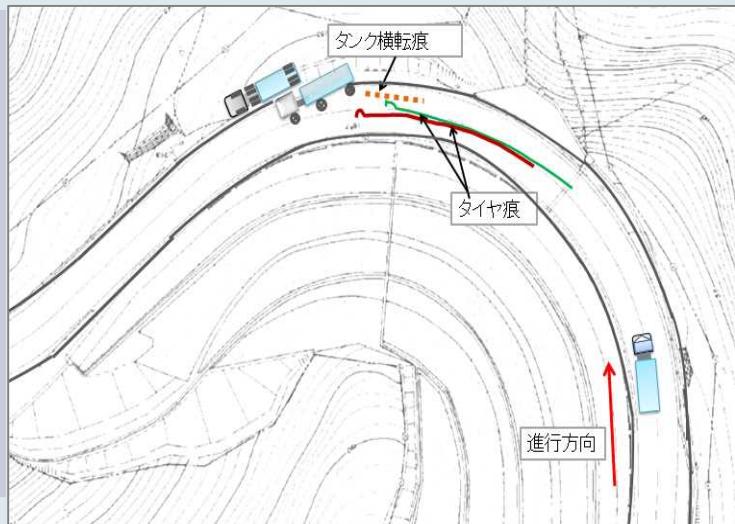
事故状況図

- 運転者が十分な減速をしないまま下り勾配の左カーブに進入したため、車両の安定性を失って横転し、路面を滑走して道路脇約2m下の斜面に転落したものと考えられる。
- 事業者は、運転者に対してタンクセミトレーラの運転特性等の教育を行っていないこと、運行経路の選択を運転者任せにしていたこと、運行に注意を要する場所等の必要な運行指示や、適性診断結果の指摘事項を踏まえた指導を行っていないことが、事故につながった背景にあると考えられる。

- ★ 運行管理者は、運転者に輸送の安全を委ねていることを認識し、過積載とならないような運行計画を作成するとともに、適切な運行経路の選択並びに当該経路における道路及び交通の状況等、安全な運行に必要な指示を行う必要がある。
- ★ 事業者は、運転者に対し適性診断を受診させるだけでなく、診断結果における注意点を的確に伝達し、このことを日常的に自覚させ、改善させるよう個別に指導を行う必要がある。
- ★ 事業者は、運転者に対し制限速度の遵守を徹底させ、ドライブレコーダーの映像を活用した危険予知訓練や事故事例を用いた教育を行うなど、走行速度、積み荷の種類、積み荷の積載状態等が及ぼす走行安定性への影響について指導し、理解させることが重要である。
- ★ 特に、タンクセミトレーラは重心が高く、走行に伴い重心が移動しやすいこともあるため、走行速度について十分な注意が必要なことを理解させることが重要である。
