# 事業用自動車事故調査報告書 概要

## ～貸切バスの追突事故～

(三重県四日市市 東名阪自動車道)

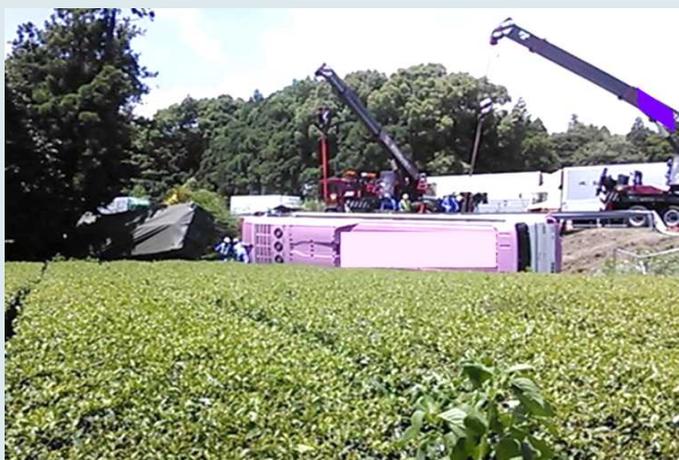
平成27年7月14日3時19分頃、三重県四日市市の東名阪自動車道下り車線において、貸切バスが乗客25名を乗せて走行中、前方を走行中の大型ダンプに追突し、両車両ともガードレールを突き破り、約2m下の茶畑に転落して横転した。

この事故により、貸切バスの運転者及び乗客2名の計3名が重傷を負い、貸切バスの乗客21名及び大型ダンプの運転者の計22名が軽傷を負った。

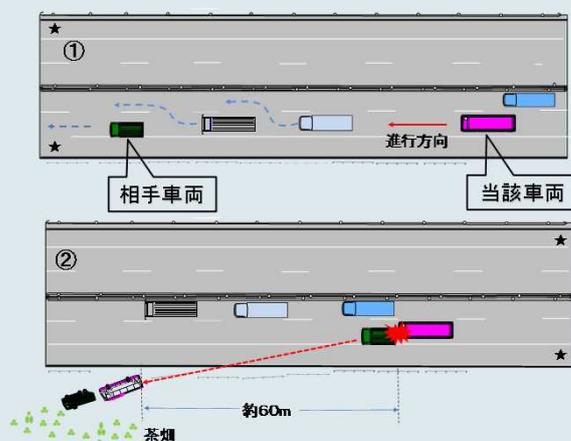
### 事故状況図

- 運転者が制限速度を超える速度で走行し、前方を走行していた大型ダンプとの相対速度を十分に認識しないまま、第2通行帯へ車線変更するため、併走する大型トラックと前方を交互に見ながら走行していたため、前方への注意が疎かになり、大型ダンプとの車間距離が急激に縮まっていることに気付くのが遅れ、追突したものと考えられる。
- 運転者は、運行指示書により指示された発車及び到着時刻には無理があると認識しつつ、**制限速度を超える速度**での走行や**頻繁な追越しを繰り返すなどの運転**を行っており、委託者からの依頼に基づき作成した**運行指示書が実態に合ったものではなかった**可能性がある。また、運行管理者等による安全運転に関する指示・指導が不十分又は形骸化していた可能性がある。
- 事故当時、**車間距離警報装置の作動スイッチはオフ**の状態であったことに加え、運転者が**衝突被害軽減ブレーキの警報音に気付いていなかった**。

- ★ 事業者（事業の管理を委託した事業者を含む）は、運転基準図等における区間ごとの平均速度の設定が、最高速度規制等交通状況を踏まえ、**無理な設定とならないようにするとともに、実際の運行を確認し、計画どおりの運行ができていない場合は、計画の見直しを検討**することが重要である。
- ★ 運行記録計やドライブレコーダーの活用及び乗務記録等により実際の運行実態を確認し、適切な車間距離や走行速度、運行指示の遵守等について運転者に継続的に指導することが必要である。
- ★ 運転者に対し、**車間距離警報装置、衝突被害軽減ブレーキ等は有効に作動することで衝突の回避や衝突時の被害を軽減**することができる装置であることを理解させ、その活用について指導する必要がある。
