# 事業用自動車事故調査報告書 概要

## ～貸切バス(大型)の転落事故～

(長野県北佐久郡軽井沢町 国道18号(碓氷バイパス))

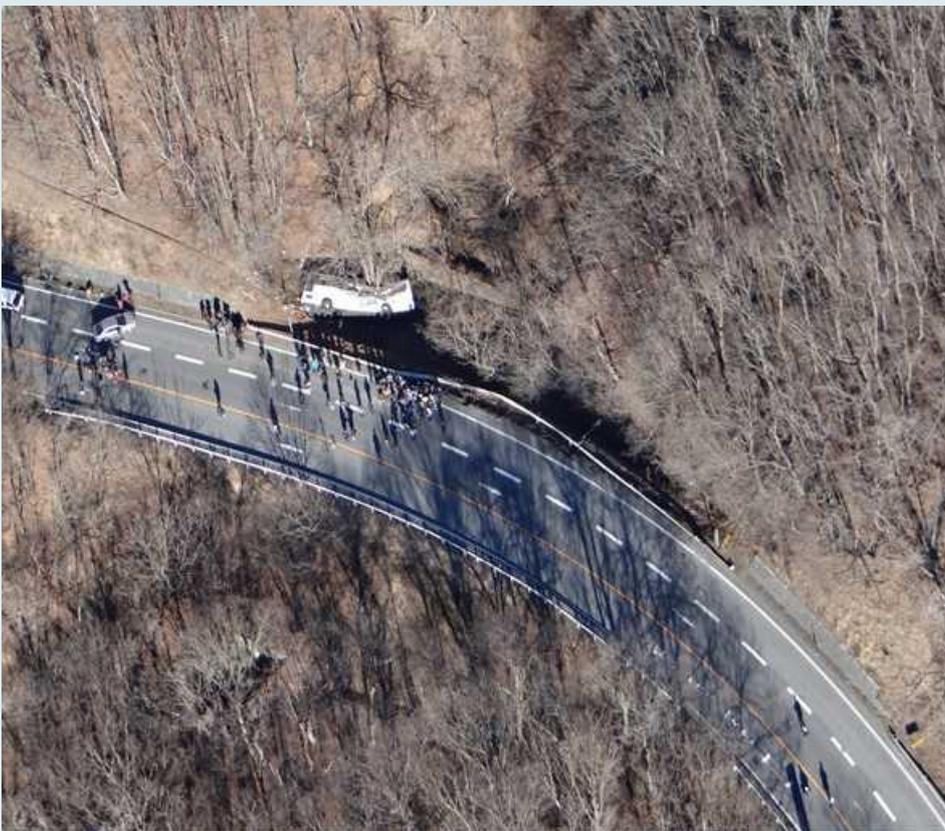
### 事故地点の航空写真

- 平成28年1月15日1時52分頃、長野県北佐久郡軽井沢町の国道18号碓氷バイパスにおいて、乗客39名を乗せて走行中の貸切バスが、約4m下の崖に転落した。
- この事故により、貸切バスの乗客13名並びに運転者及び交替運転者の合計15名が死亡し、乗客22名が重傷を負い、乗客4名が軽傷を負った。
- 事故は、碓氷バイパスの長い上り坂が入山峠で終わり、一転して連続する下り坂を約1km 下った地点で発生した。貸切バスは、片側1車線の下り勾配の左カーブを走行中、対向車線にはみ出し、そのまま道路右側に設置されていたガードレールをなぎ倒し、横転しながら約4m下に転落した。

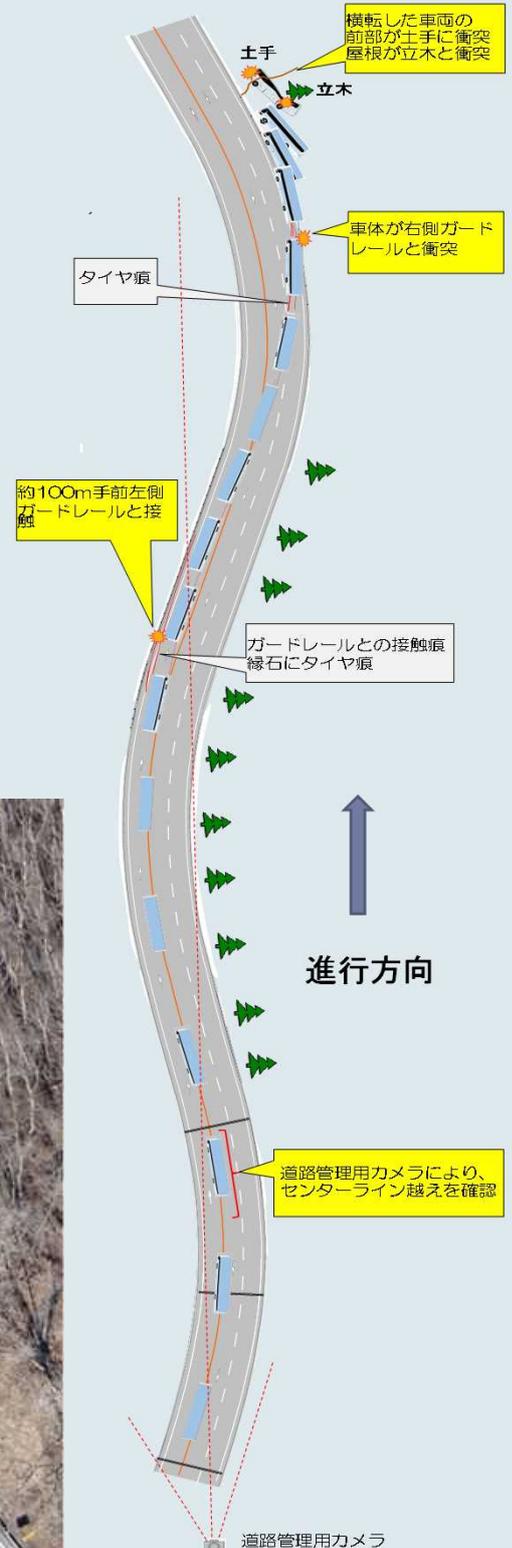
### 事故状況図

- ☆ 事故は、貸切バスが急な下り勾配の左カーブを**規制速度を超過する約95km/hで走行**したことにより、カーブを曲がりきれなかったために発生したものと推定される。
- ☆ 事故現場までの道路は入山峠を越えた後にカーブの連続する下り坂となっているが、貸切バスの運転者は、本来エンジンブレーキ等を活用して安全な速度で運転すべきところ、**十分な制動をしないままハンドル操作中心**の走行を続けたものと考えられ、このような通常の運転者では考えにくい運転が行われたため車両速度が上昇して車両のコントロールを失ったことが、事故の直接的な原因であると考えられる。
- ☆ 同運転者は事故の16日前に採用されたばかりであったが、事業者は、同運転者に健康診断及び適性診断を受診させていなかった。また、大型バスの運転について、同運転者は少なくとも5年程度のブランクがあり、大型バスでの山岳路走行等について運転経験及び運転技能が十分でなかった可能性が考えられる。このような同運転者に事業者が**十分な指導・教育や運転技能の確認**をすることなく**運行を任せた**ことが事故につながった原因であると考えられる。
- ☆ 運行管理者は、**運行経路の調査をしないまま、不十分な運行指示書を作成・使用**しており、**運行前の始業点呼を実施せず**、運行経路や休憩場所の選定が**運転者任せ**になっていた。
- ☆ 事業者は、インバウンド観光の増加などでツアーバスの需要が大きく伸びた時期に事業参入しており、事業規模の急激な拡大に運転者の確保・育成が追いつかず、**安全を軽視した事業運営を行ってきた**ことが事故につながった背景にあると考えられる。

- ☆ 運転者の選任にあたっては、運行形態に応じた指導・監督を行った上で**十分な能力を有することを確認**
- ☆ 運転者に法令で義務付けられた健康診断及び適性診断を確実に受診させ、**個々の運転者の健康状態に応じた労務管理、運転特性に応じた適切な指導監督**
- ☆ 運転者に対し、**車両の構造や運行経路に応じた安全な運転の方法等を教育**するとともに、添乗訓練を行い、運転者の運転技能等を十分に確認・評価
- ☆ 運行管理者には、運転者に対して**点呼を確実に実施**するとともに、運行経路や発着時刻等を明記した運行指示書を手交し、**安全な運行に必要な運行指示**を徹底
- ☆ 運転者に、夜間の就寝時を含め乗客に**シートベルトの着用**を促すよう徹底

- ☆ **監査制度を充実強化**し、監査において指摘された法令違反について、事業者が**適切な是正**を行っているかを確認
- ☆ 貸切バスの**事業許可更新制**を導入し、安全管理体制が確保されているかを確認
- ☆ 民間機関を活用し、監査を補完する巡回指導等の仕組みを構築し、全貸切バス事業者に対し、年1回程度の頻度で安全管理状況をチェック
