# 事業用自動車事故調査報告書

中型トラックの追突事故（山形県東根市）

令和6年10月25日

調査番号 : 2133202  
車 両 : 中型トラック  
事故の種類 : 追突事故  
発生日時 : 令和 3 年 10 月 18 日 13 時 01 分頃  
発生場所 : 山形県東根市 国道 48 号

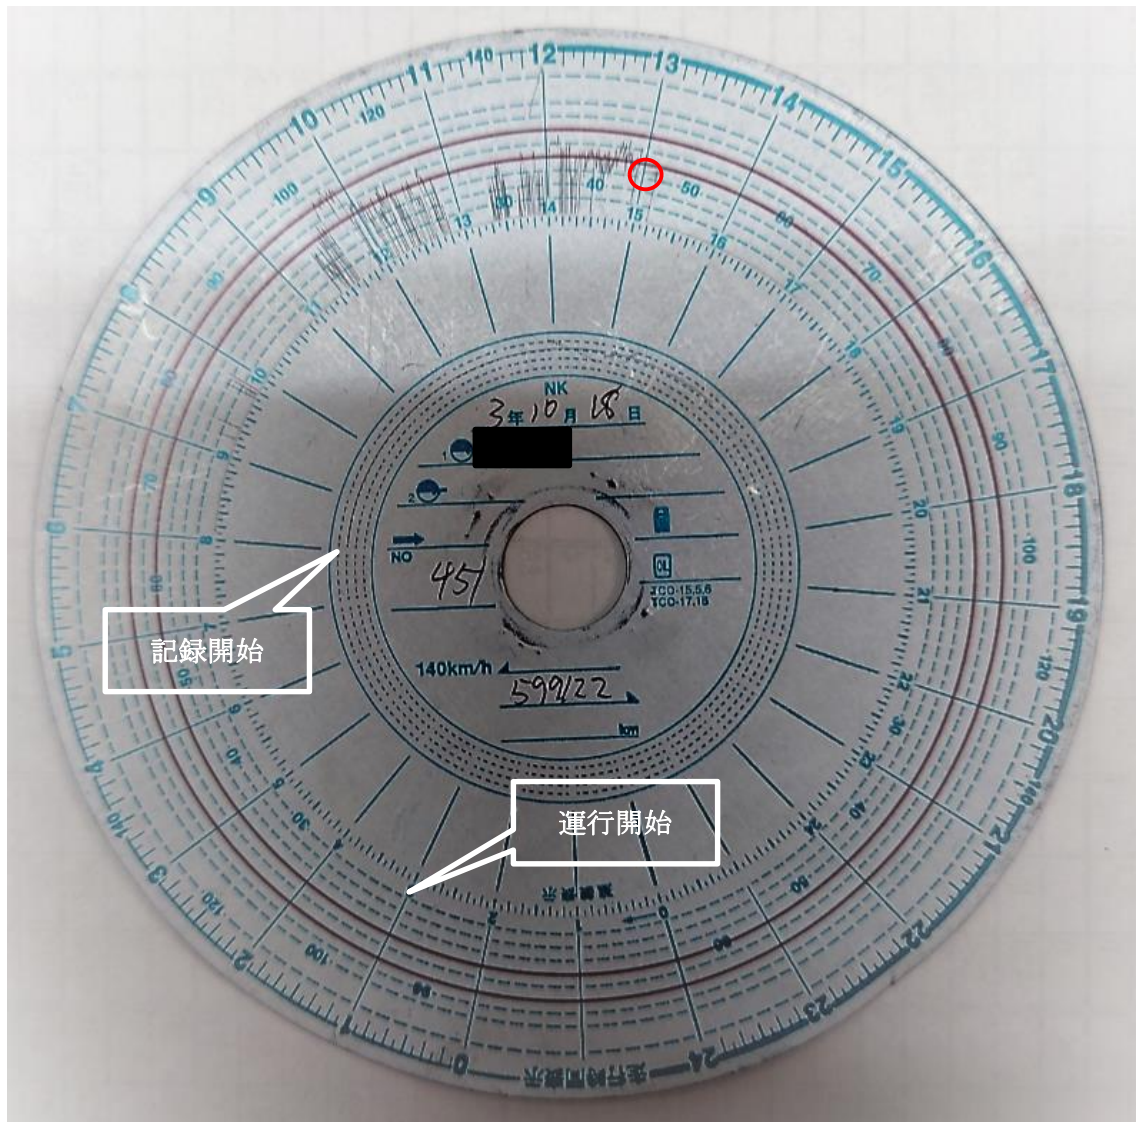
図2 事故当日の当該運行記録計の記録（○部分は事故発生付近）

なお、当該運転者が、事故当日に当該営業所を出庫する際、運行記録計に記録紙の装着を忘れ、それに気づき装着したのが6時00分頃であるため、当該営業所を出庫してから6時00分頃までの間は記録されていない。また、運行記録計による記録が残っている全ての運行において、運行距離は記録されていない。

事故当日の運行記録計による記録については、実際の時刻に対して5～6分の時間遅れが認められるが、本項においては、運行記録計の記録から読み取った時刻をそのまま記載した。

- ・出庫時から6時00分頃までの運行状況は不明である。
- ・その後、9時20分頃まで停車している。
- ・9時20分頃に発車し10時50分頃に停車している。この間、60km/h～70km/hで走行しているが、9時40分頃から9時55分頃の間は車速が上がり、最大で約90km/hとなっている。
- ・10時50分頃から11時20分頃まで停車している。

- 11 時 20 分頃に発車し 11 時 30 分頃に停車している。この間、40km/h～50km/h で走行している。
- 11 時 30 分頃から 11 時 40 分頃まで停車している。
- 11 時 40 分頃に発車し 12 時 55 分頃に事故地点に達している。この間、50km/h～70km/h で走行している。

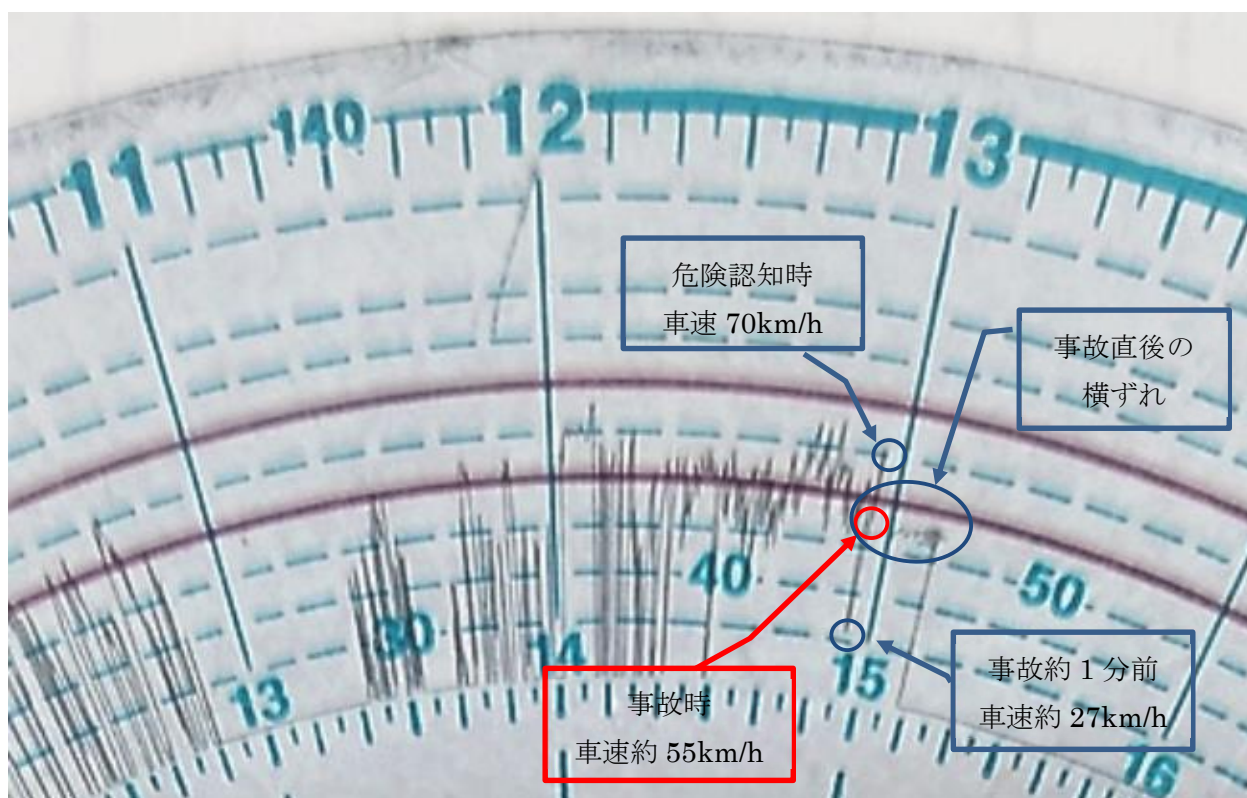
図 4 事故当日の運行記録計の拡大図

なお、図 4 のとおり、当該車両の事故直前の車速は、約 70km/h から急激に減速し約 55km/h となり、横に直線的にずれた後、0 km/h となっている。車速の直線的な横ずれは、事故の影響で記録紙または針が横にずれたことにより発生したのと考えられる。

このことから、事故時の車速は約 55km/h であり、約 70km/h から約 55km/h までの急激な減速はブレーキ操作によるものと推定される。

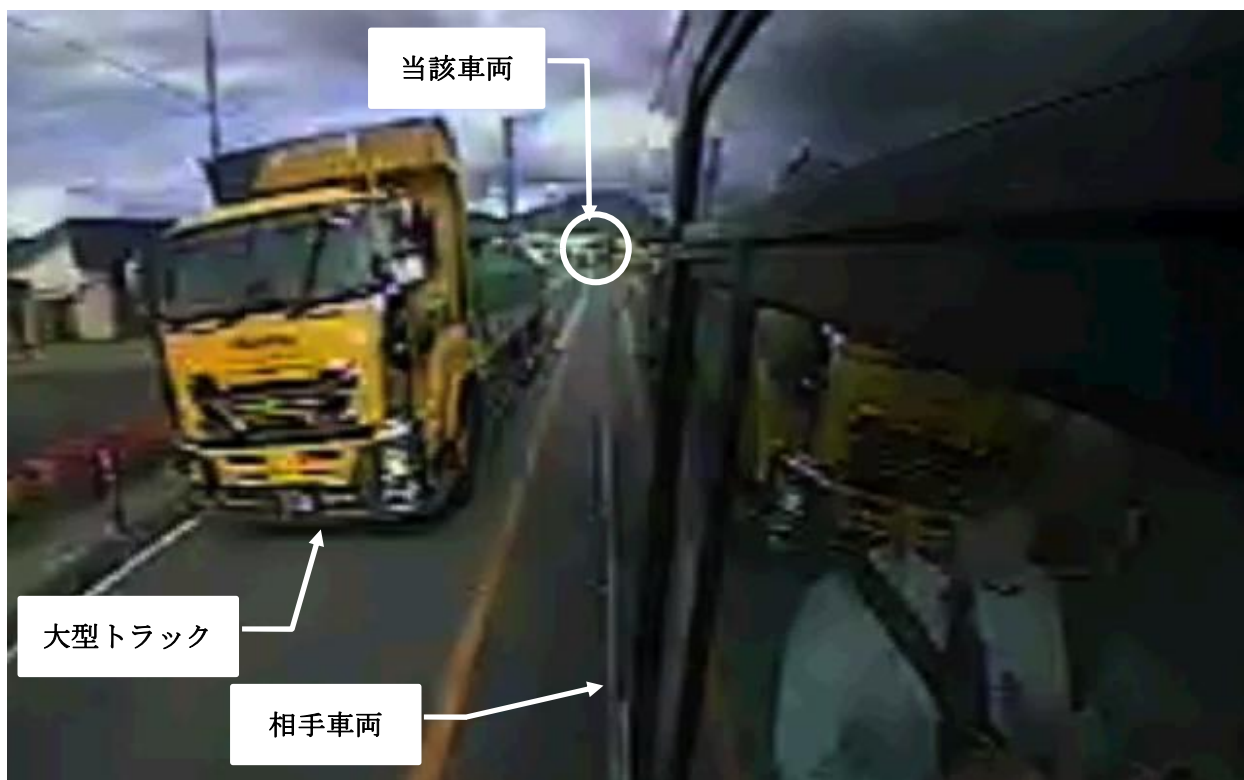
図5 追突の約7秒前の相手車両のドラレコ映像

2.1.2.3 に記述したように、相手車両のドラレコには、当該車両の前を走行していた大型トラックが、事故の約 7 秒前に相手車両を追い越していく映像が記録されている（図 5 参照）。

事故地点の手前の道路はほぼ直線となっているので、大型トラックの後方を走行している当該運転者は、進路前方を注視していれば、少なくとも事故の約7秒前には停車している相手車両を認知できたものと推定される。この時の当該車両の速度は、運行記録計の記録(図4参照)によると約70km/hとなっている(図6-1参照)。停車していた相手車両が認知できたと考えられる約7秒前には、計算式3により相手車両から約131mの位置にいたと推定される。

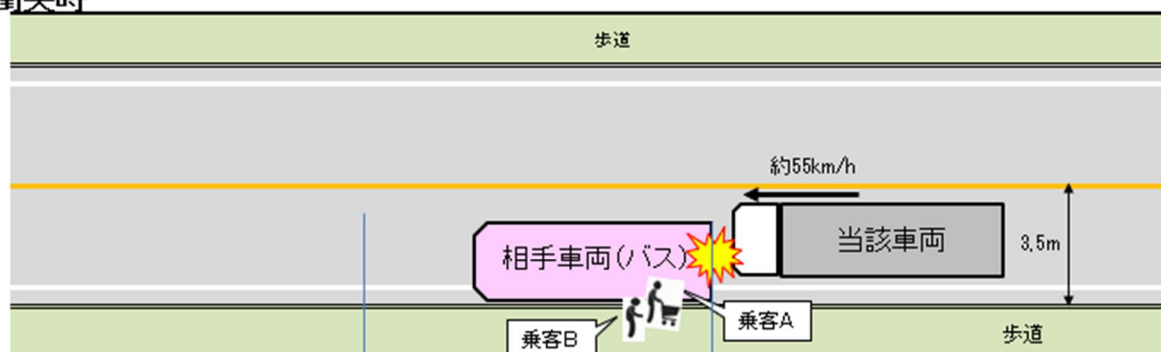
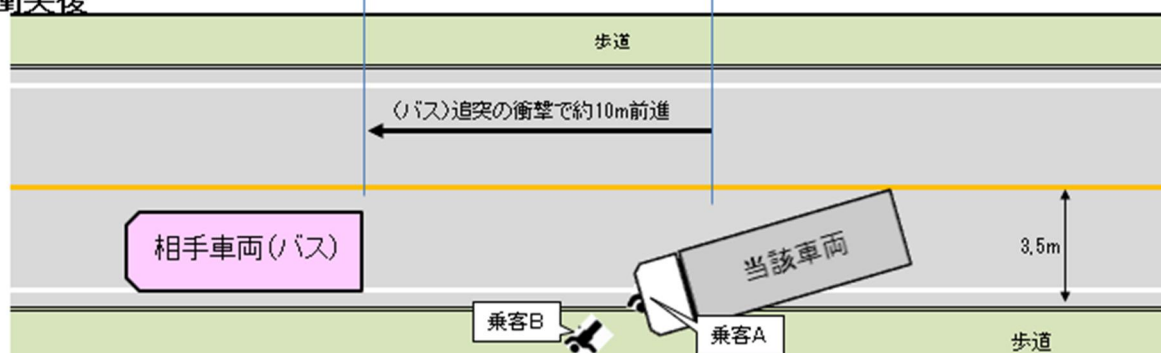
参考図 2 事故地点状況図

令和3年10月18日13時01分頃、山形県東根市沼沢の国道48号において、中型トラック（以下「当該車両」という。）が、バス停で客扱いのため停車していた乗合バス（以下「相手車両」という。）に追突し、相手車両に乗車しようとしていた乗客2名を路上に転倒させ、うち1名を車両底部に巻き込み、さらに歩道に乗り上げて停止した。

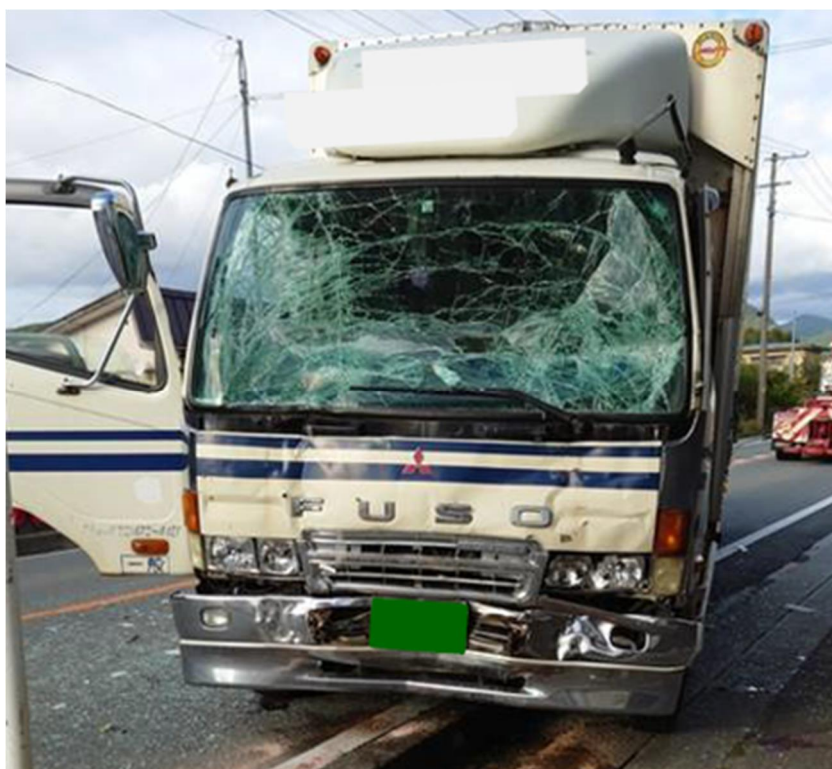
写真1 当該車両

- ・自動車検査証によれば、当該車両の初度登録年は平成 12 年である。
- ・当該車両の総走行距離は、乗務記録及び運行記録計の記録紙への記載によれば、事故日運行前において 599,122km であった。
- ・衝突被害軽減ブレーキ等の安全装置は装備されていない。
- ・当該事故により、当該車両のフロントガラス、フロントパネル、フロントバンパー等が大きく損傷した（写真 1 参照）。

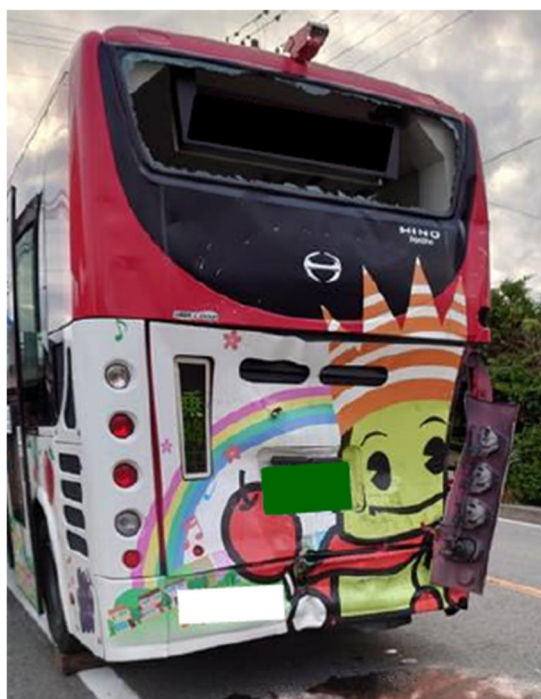
写真2 相手車両

- ・自動車検査証によれば、相手車両の初度登録年は平成 29 年である。
- ・乗車定員 34 名（座席定員は 13 名）の乗合バスで、車体形状はリヤーエンジンである。
- ・変速機は 5 速の M／T である。
- ・当該事故により、相手車両のテールランプ、リアバンパー等が損傷した（写真 2 参照）。
