# 事業用自動車事故調査報告書

大型貸切バスの横転事故（静岡県駿東郡小山町）

令和6年11月8日

事業用自動車事故調査委員会

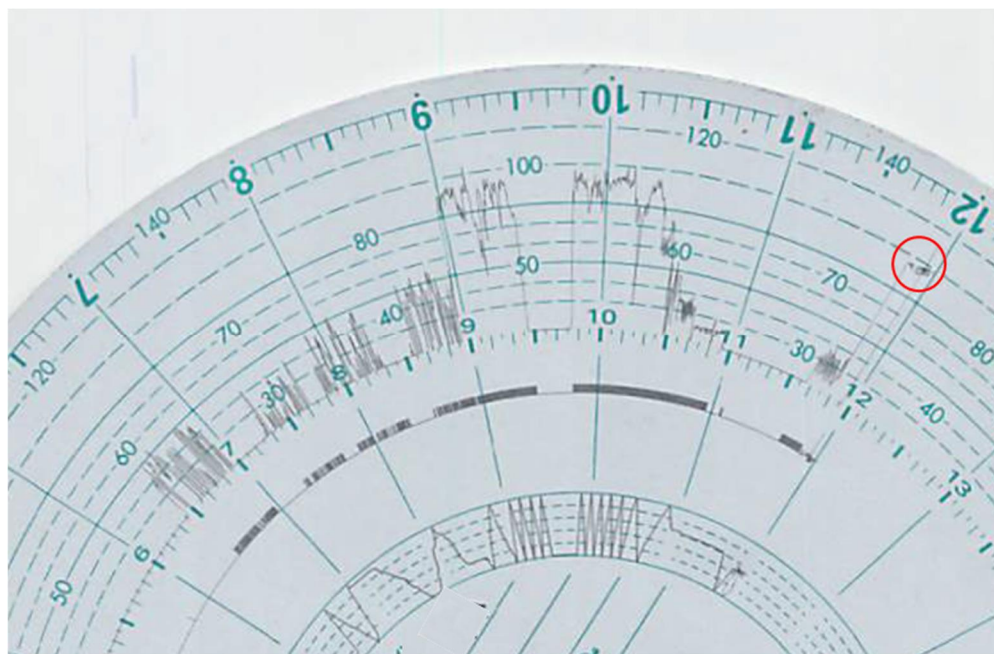
図2 事故当日のアナログ運行記録計の記録（○部分は事故発生付近）

- ・ 6時30分頃走行を開始した後、7時、7時40分、8時20分頃に数分間停止している。
- ・ その後、9時頃から車速を約90km/hに上げて、9時30分頃に約20分間停止し、9時50分頃から車速を約90km/hに上げている。
- ・ 10時30分頃から車速が低下し、約20km/hから約35km/hで約30分間走行後停止している。
- ・ 11時30分頃から約20km/hから約35km/hで約10分走行後、急速に約90km/hまで加速し、11時50分頃事故地点に達している。

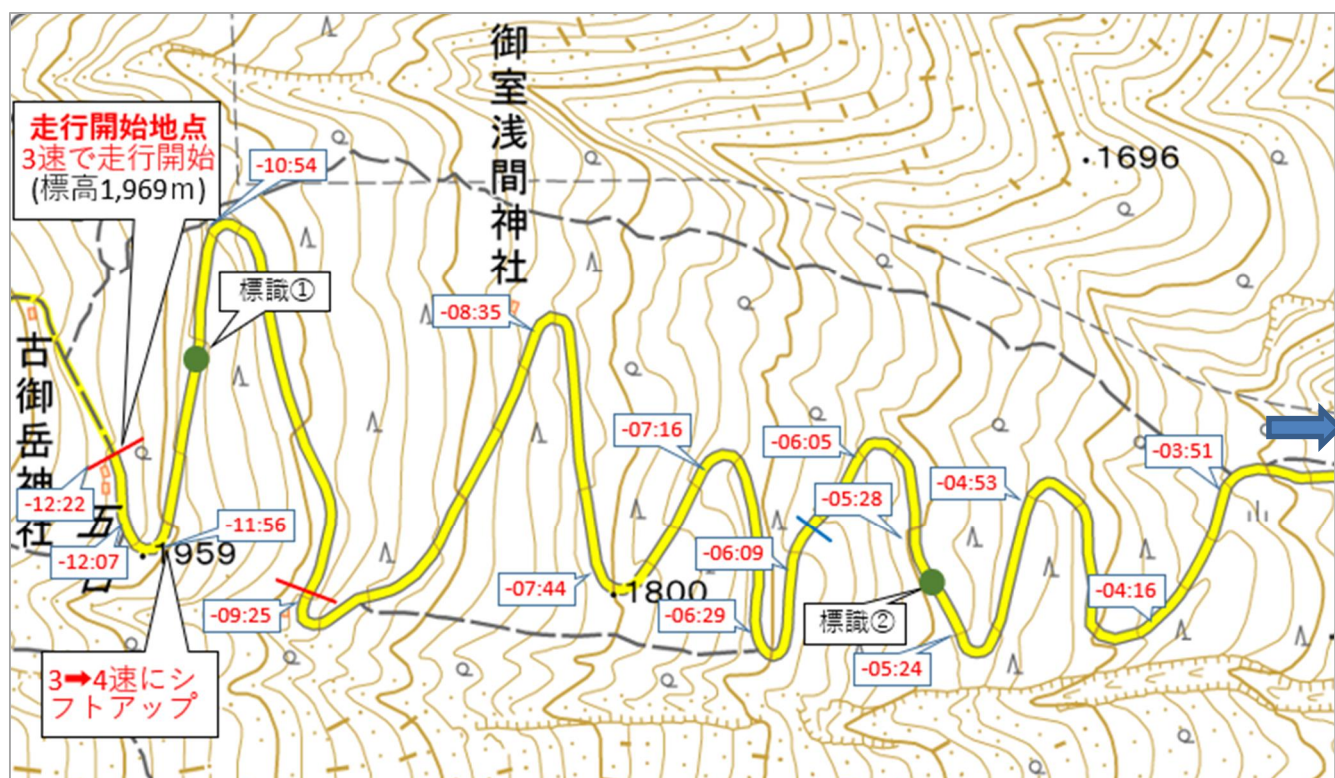
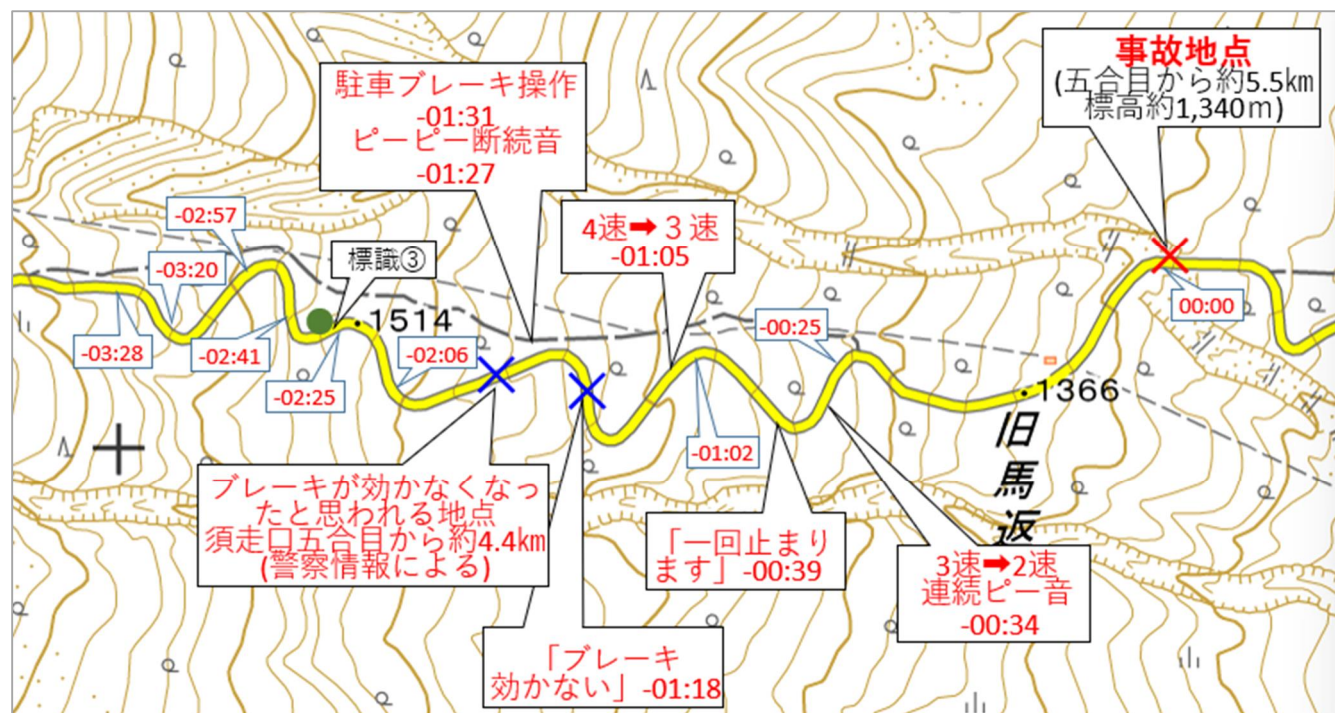
図3 走行位置におけるドライブレコーダー記録状況

- ・当該運転者は、事故発生の約12分22秒前に須走口五合目を、シフトレバーを3速に入れ、駐車ブレーキを解除して出発し、最初のカーブを曲がる時点で3速から4速にシフトアップしている。
- ・その後、4速のまま補助ブレーキを操作しながら17ヵ所の急カーブを約20～35km/hを維持して走行している。
- ・事故発生の約1分35秒前にシフトレバーを4速からニュートラルにし、その約4秒後に補助ブレーキレバーを操作し、すぐに駐車ブレーキを操作し（この時点で須走口五合目から約4.4kmと推定）、さらに約3秒後に再度シフトレバーを4速に戻している。
- ・補助ブレーキ及び駐車ブレーキを操作後も車速は低下せずに増加している。
- ・事故発生前の約1分27秒前に断続警報音（ピーピー音）が記録され、約9秒後に当該運転者の「すいませんブレーキ効かない」という音声記録されている。
- ・事故発生の約1分05秒前に、当該運転者は4速から3速にシフトダウンし、事故発生の約39秒前に車速が約22km/hに落ち、その後、当該運転者の「一回ちょっと止まります」という音声記録されている。
- ・事故発生の約34秒前に3速から2速にシフトダウンし、ほぼ同時に連続警報音（ピー音）が記録されている。
- ・その後、急激に速度が増加していくなか、左手はシフトレバーの上に置いたまま、右手のみでハンドル操作を続け、当該運転者の「止まらない、止まって」の音声の後、画像が途切れている。
- ・須走口五合目走行開始から事故地点までに、ブレーキを作動させるエア圧が低下した場合に吹鳴するエア圧警報音（ブザー音）は記録されていなかった。

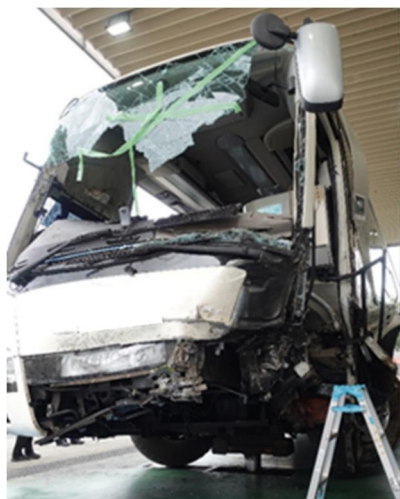
写真1－1 車両左前部

- ・左前部が道路左側の法面に衝突したため、左前乗降ドア付近から左前輪にかけて大きく損傷し、乗降ドアは脱落していた（写真1－1参照）。
- ・フロントウインドウは破損し、一部を除いて外されていた（写真1－2参照）。
- ・左前部を道路法面に衝突後、右に横転しているため、車両右側の側面窓ガラスは全て破損し、車体面にも損傷が見られた（写真1－3参照）。
- ・車両左側は法面に衝突した前部を除いて損傷は少なく、側面窓ガラスも割れずに全て残っていた（写真1－4参照）。

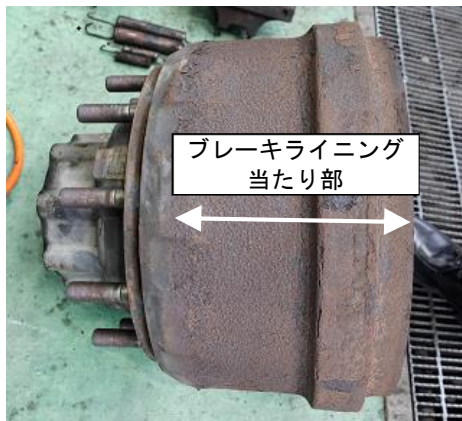
写真 2-1 ブレーキドラム外観

- ・フットブレーキを操作するとエアの排出音が確認された。
- ・外部からエアを供給し、フットブレーキを操作すると、4 輪共タイヤはロックし、フットブレーキ操作を止めると、タイヤは手で簡単に回すことができた。
- ・ブレーキのエア配管系統にエアの漏れは確認されなかった。
- ・当該車両のブレーキは、ドラムブレーキ<sup>7</sup>を採用しており、ブレーキライニングの残量、調整値等は自動車製作者が定める使用可能範囲内であった。(分解できなかった左前輪を除く。以下同じ。)
- ・ブレーキライニングの当たる部分のブレーキドラム外面は、塗装がはがれ赤く錆が発生していた (写真 2－1 参照)。
- ・ブレーキドラム内面は光沢面で変色及びヒートクラック<sup>8</sup>が多数確認された (写真 2－2 参照)。
- ・ブレーキライニング表面は、黒色炭化、ひび割れが確認された (写真 2－3 参照)。

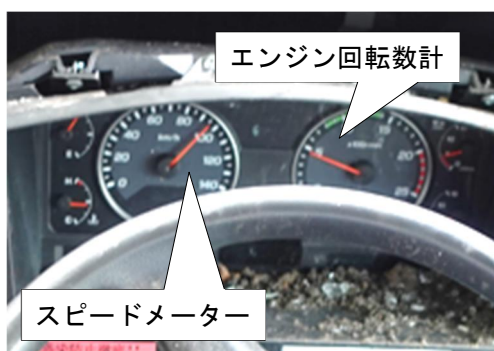
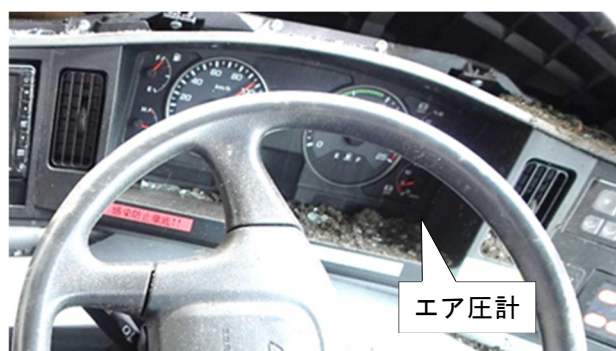
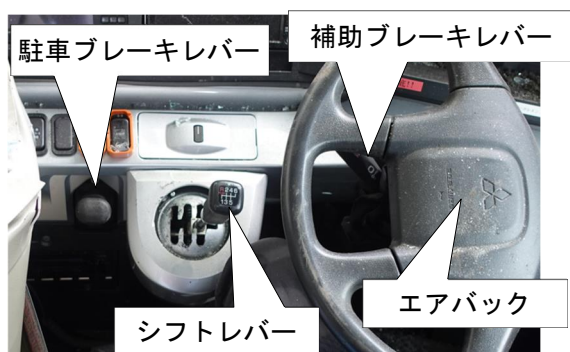
- ・フィンガーシフトコントロールのシフトレバーはニュートラル位置にあり、また車両をリフトで持上げた状態でプロペラシャフトを手で容易に回すことができたことから、変速機はニュートラルであることが確認された。
- ・スピードメーターは、衝突時に電源を喪失したことにより 95km/h 付近で停止しており、エンジン回転数計は 500rpm 付近で停止していた（写真 3-1 参照）。また、エアブレーキのエア圧を示すエア圧計は、使用可能範囲の下限値である、500kPa（約 4.9kgf/cm<sup>2</sup>）付近で停止していた（写真 3-2 参照）。
- ・強弱 2 段階式の補助ブレーキを操作する補助ブレーキレバーは 2 段目の強の位置にあった（写真 3-3 参照）。
- ・駐車ブレーキレバーは駐車位置にあった。
- ・運転席ハンドルに組み込まれたエアバックは展開していなかった。
- ・客席のシートベルトは 3 点式が装備され、シートの通路側肩部にはシートベルトの装着確認灯が装備されていた（写真 4 参照）。

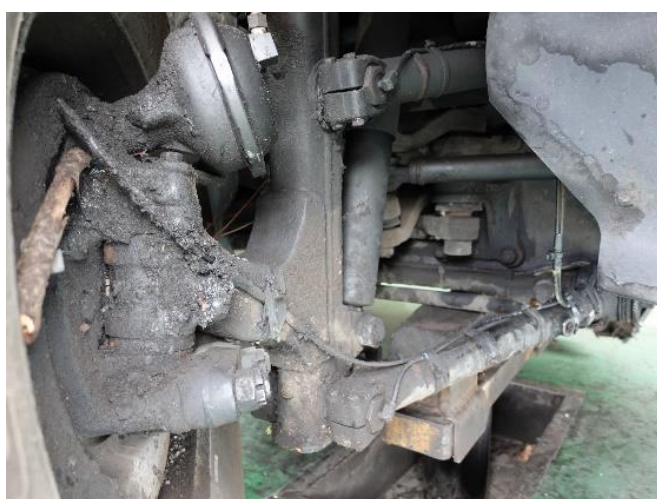
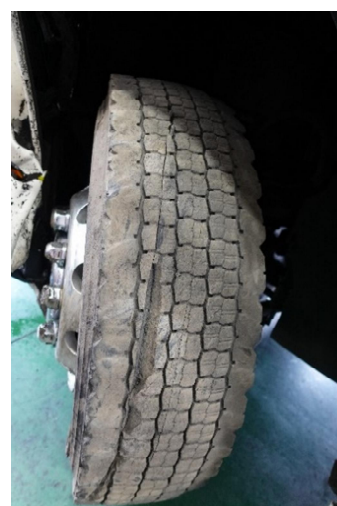
- ・かじ取り装置及びタイヤには異常は見られなかった（写真5参照）。

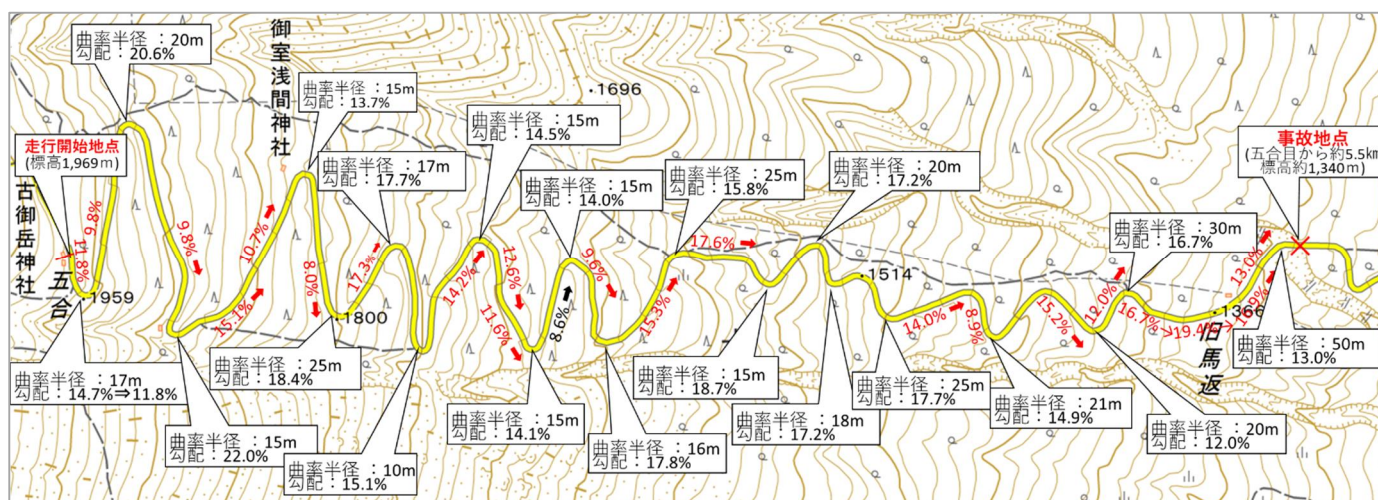
図 5 須走口五合目～事故地点道路勾配図

- 事故地点を含むふじあざみラインは、県道 150 号足柄停車場富士公園線の須走口五合目から須走地区へ至る片側 1 車線の最大勾配 22.0%、須走口五合目から事故地点までの平均勾配は約 11% の山岳道路である。
- 道路台帳から得られた須走口五合目から事故地点までの概略の道路勾配及び曲率半径を図 5 に示す。
- 事故は、須走口五合目から須走地区へ至る約 5.5 km 下った地点で、道路の曲率半径約 50m (道路管理者から聴取した情報による) の右カーブで発生している。
- 事故地点の道路幅員は上り下り 2 車線を合わせて 8.1m。
- ふじあざみラインにはフェード現象発生時等に使用する非常退避路はない。
- ふじあざみライン下りの事故地点までには「急な下り坂 ブレーキの過熱に注意」の道路標識 (写真 6) が 3 カ所設置されていた。
- 事故後の令和 5 年 5 月には、新たに道路標識 6 カ所 (新設 3 カ所、取替 3 カ所) 及び路面標示と薄層カラー舗装 6 カ所が追加された (図 6、7 参照)。

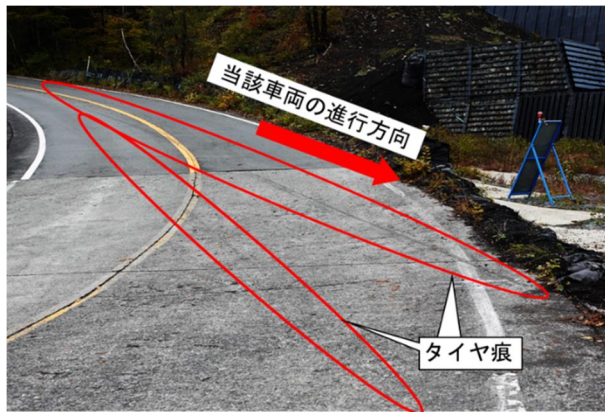
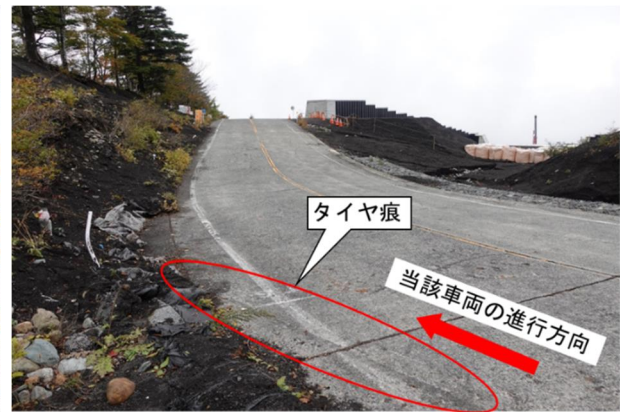
- ・ 事故地点の詳細図を図 8 に示す。
- ・ 当該車両の衝突した道路左側の法面に向かって、対向車線側から直線的にタイヤ痕が確認された（写真 7 参照）。

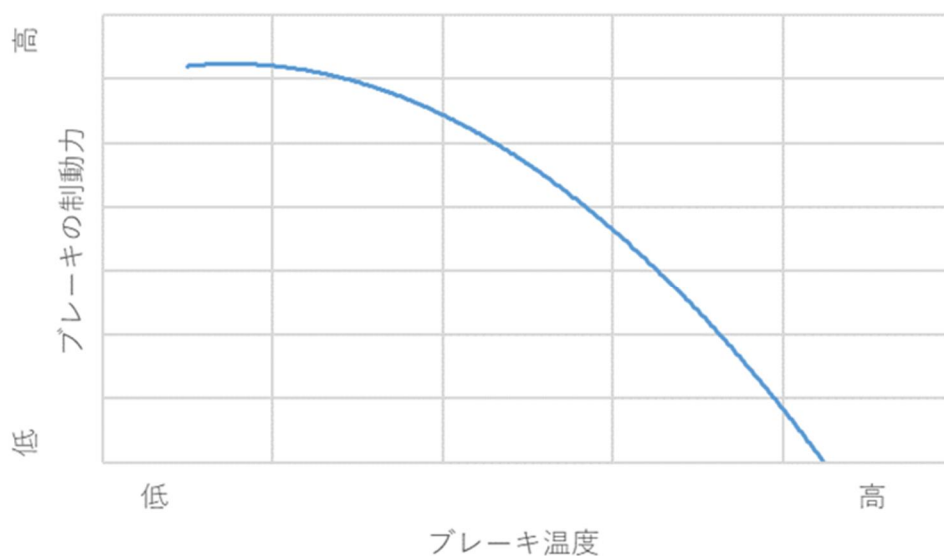
図 10 ブレーキの温度と制動力

当該車両製作者からの情報によると、当該車両のフットブレーキに使用されているブレーキライニングは、大型車で多く使用されているものとほぼ同じ材質を使用しており、温度上昇に伴ってフェード現象により徐々に制動力が低下していき、最終的にはほぼ制動力を失う状態となる（図 10 参照）。

フェードは、ブレーキライニングに含まれる結合剤等の材質が熱によって気化してブレーキライニングをブレーキドラムに押し付ける力を阻害することにより、制動力が低下する現象である。

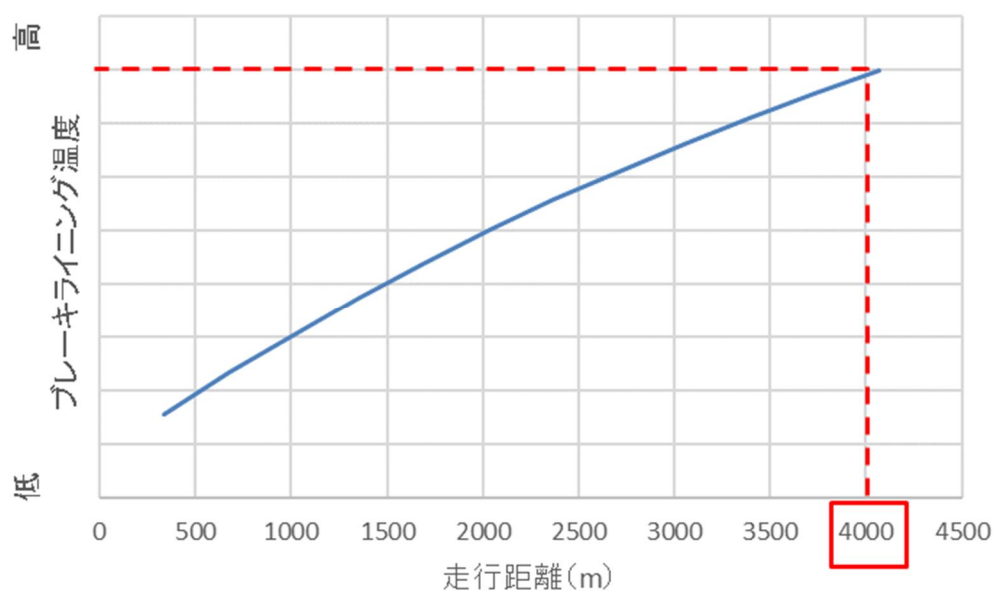
図11 フットブレーキの繰返し使用によるブレーキライニングの温度

フットブレーキの繰返し使用によるブレーキライニングの温度について、当該車両製作者にて走行シミュレーションを行った。その結果、事故地点と同等勾配（10.8%）の道路を、当該車両相当の車両で、アクセルは使用せず4速で補助ブレーキ及びフットブレーキを使用し20～30km/hを維持して下った場合、走行後約4kmでブレーキライニングの温度が、制動力の発生が期待できない温度に達することが確認された（図11）。
